## INFORME TÉCNICO DE FISCALIZACIÓN AMBIENTAL

**MELCHOR 716 (RNA 110733)**

**DSI-2023-723-XI-RCA**

El presente documento da cuenta de los resultados de la actividad de examen de información realizado por la Superintendencia del Medio Ambiente (SMA), a la Unidad Fiscalizable MELCHOR 716 (RNA 110733) asociada a la(s) Resolución(es) de Calificación Ambiental “202/2010 AUMENTO DE BIOMASA CENTRO DE ENGORDA DE SALMONIDOS CANAL NINUALAC AL NOROESTE DE ISLA MELCHOR SECTOR 3 XI REGION”, “747/2004 CES ISLA MELCHOR SEC. 3 NOR-WESTE PERT N° 201111716”, perteneciente al titular CULTIVOS YADRAN S.A., localizada en la comuna de Aysén, Región de Aysén del General Carlos Ibáñez del Campo.

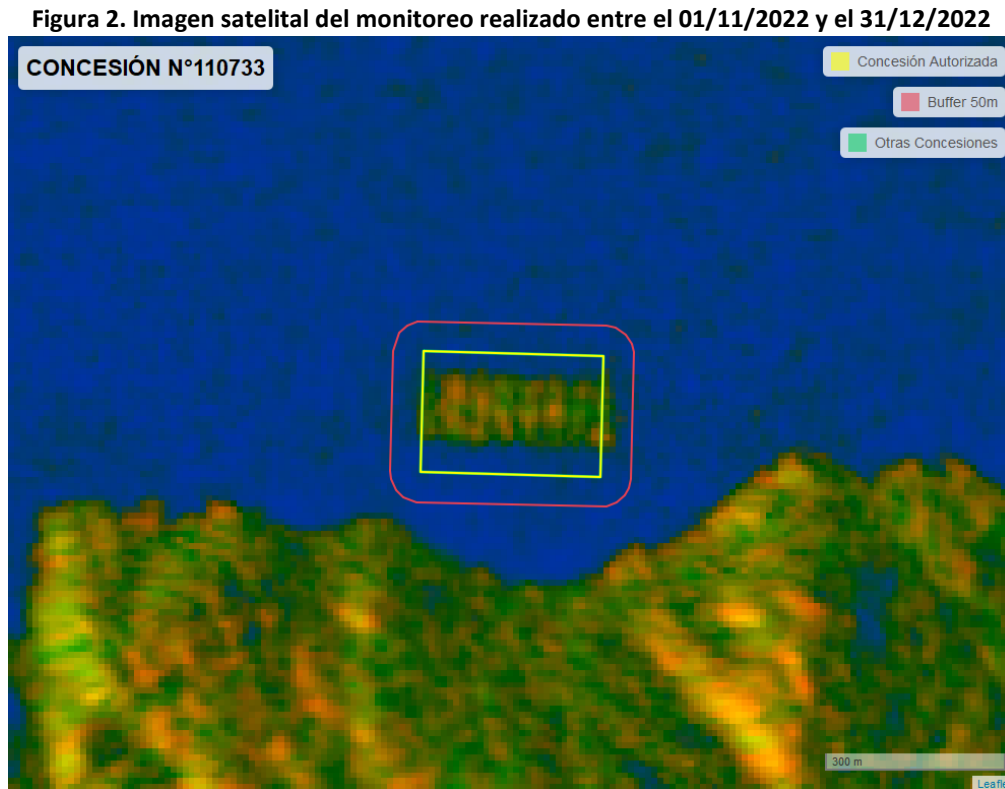
- Entre el 01/11/2022 y el 31/12/2022 se identifica la presencia de módulos de cultivo de peces dentro de los límites de concesión.
- Entre el 01/03/2023 y el 30/04/2023 se identifica la presencia de módulos de cultivo de peces dentro de los límites de concesión.
- Entre el 01/07/2023 y el 31/08/2023 se identifica la presencia de módulos de cultivo de peces dentro de los límites de concesión.
