## INFORME TÉCNICO DE FISCALIZACIÓN AMBIENTAL

**CES ESTE JECHICA (RNA 110747)**

**DSI-2023-736-XI-RCA**

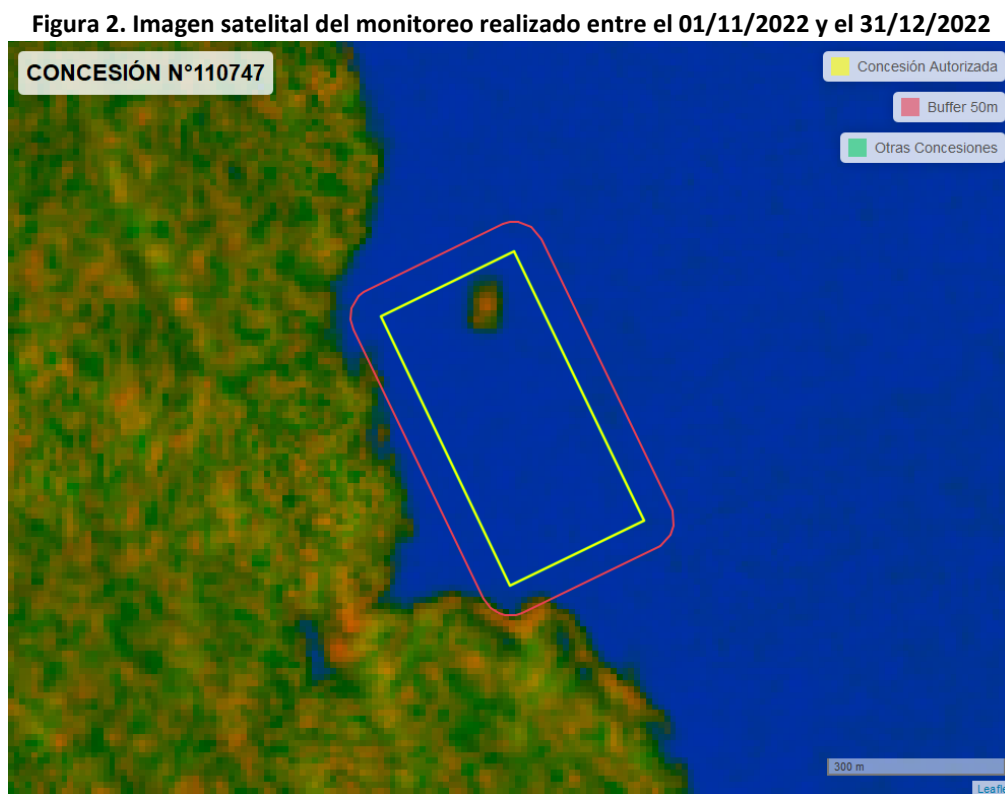
- Entre el 01/11/2022 y el 31/12/2022 se identifica la ausencia de módulos de cultivo de peces dentro de los límites de concesión.
- Entre el 01/03/2023 y el 30/04/2023 se identifica la ausencia de módulos de cultivo de peces dentro de los límites de concesión.
- Entre el 01/07/2023 y el 31/08/2023 se identifica la ausencia de módulos de cultivo de peces dentro de los límites de concesión.
