## INFORME TÉCNICO DE FISCALIZACIÓN AMBIENTAL

**CES VERDUGO (RNA 110749)**

**DSI-2023-738-XI-RCA**

Fecha creación: 22-12-2023

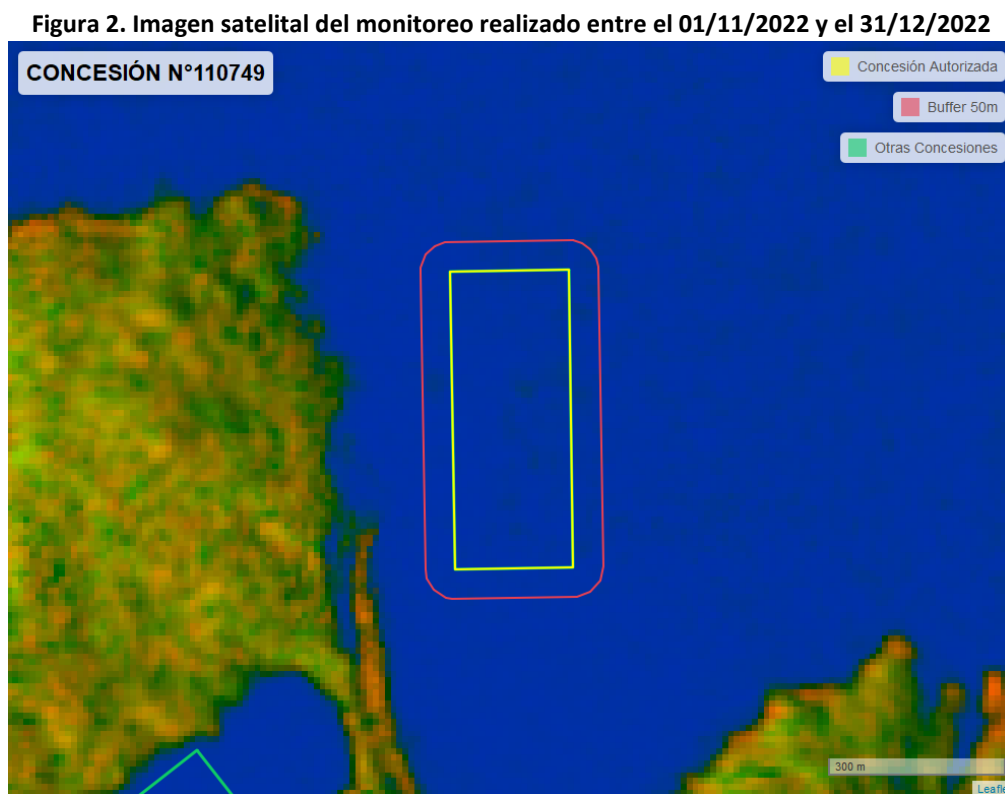
- Entre el 01/11/2022 y el 31/12/2022 se identifica la ausencia de módulos de cultivo de peces dentro de los límites de concesión.
- Entre el 01/03/2023 y el 30/04/2023 se identifica la presencia de módulos de cultivo de peces dentro de los límites de concesión.
- Entre el 01/07/2023 y el 31/08/2023 se identifica la presencia de módulos de cultivo de peces dentro de los límites de concesión.
