INFORME TÉCNICO DE FISCALIZACIÓN AMBIENTAL

CES CANAL VICUÑA (RNA 110770)

DSI-2023-758-XI-RCA

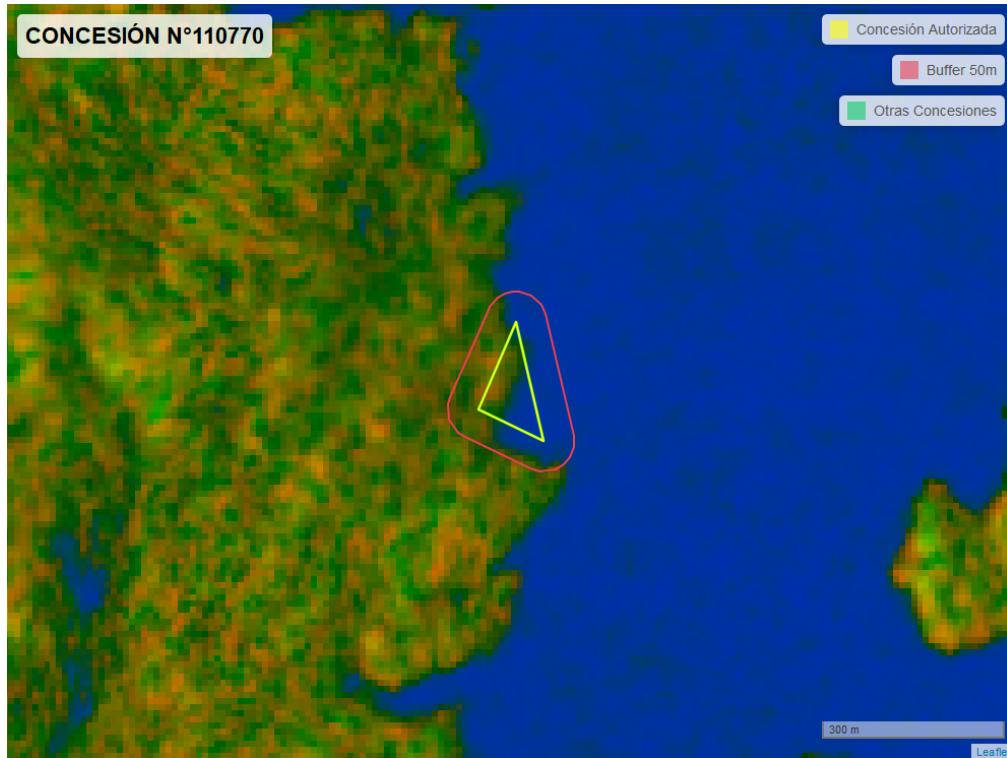
Figura 2. Imagen satelital del monitoreo realizado entre el 01/11/2022 y el 31/12/2022

- Entre el 01/11/2022 y el 31/12/2022 se identifica la ausencia de módulos de cultivo de peces dentro de los límites de concesión.
- Entre el 01/03/2023 y el 30/04/2023 se identifica la ausencia de módulos de cultivo de peces dentro de los límites de concesión.
- Entre el 01/07/2023 y el 31/08/2023 se identifica la ausencia de módulos de cultivo de peces dentro de los límites de concesión.
