## INFORME TÉCNICO DE FISCALIZACIÓN AMBIENTAL

**CES ISLA BENJAMIN 2 (RNA 110775)**

**DSI-2023-762-XI-RCA**

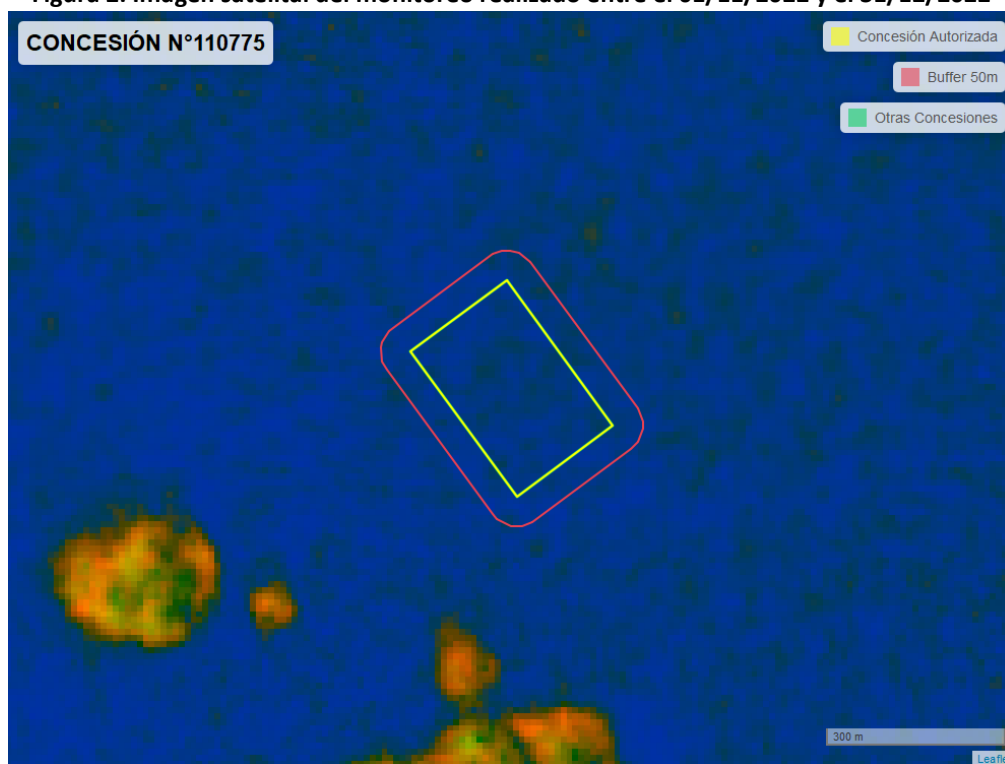
**Figura 2. Imagen satelital del monitoreo realizado entre el 01/11/2022 y el 31/12/2022**

- Entre el 01/11/2022 y el 31/12/2022 se identifica la ausencia de módulos de cultivo de peces dentro de los límites de concesión.
- Entre el 01/03/2023 y el 30/04/2023 se identifica la ausencia de módulos de cultivo de peces dentro de los límites de concesión.
- Entre el 01/07/2023 y el 31/08/2023 se identifica la ausencia de módulos de cultivo de peces dentro de los límites de concesión.
