INFORME TÉCNICO DE FISCALIZACIÓN AMBIENTAL

CES ISLA GARCÍA (RNA 110776)

DSI-2023-763-XI-RCA

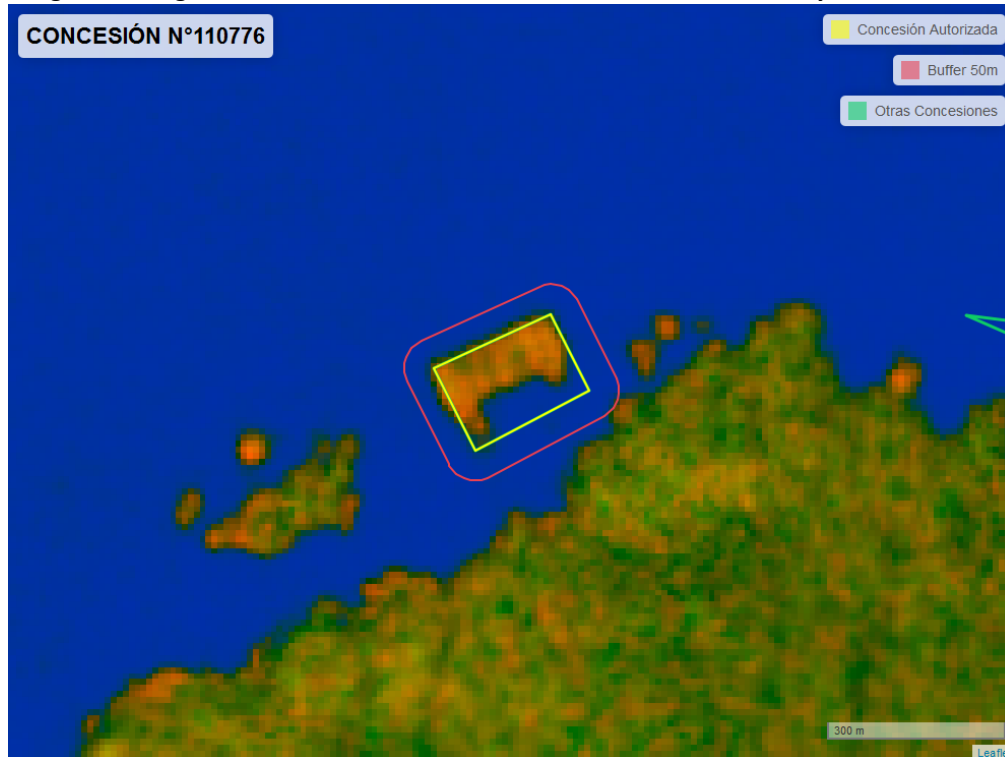
- Entre el 01/11/2022 y el 31/12/2022 se identifica la ausencia de módulos de cultivo de peces dentro de los límites de concesión.
- Entre el 01/03/2023 y el 30/04/2023 se identifica la presencia de módulos de cultivo de peces dentro de los límites de concesión.
- Entre el 01/07/2023 y el 31/08/2023 se identifica la presencia de módulos de cultivo de peces dentro de los límites de concesión.

Figura 3. Imagen satelital del monitoreo realizado entre el 01/03/2023 y el 30/04/2023

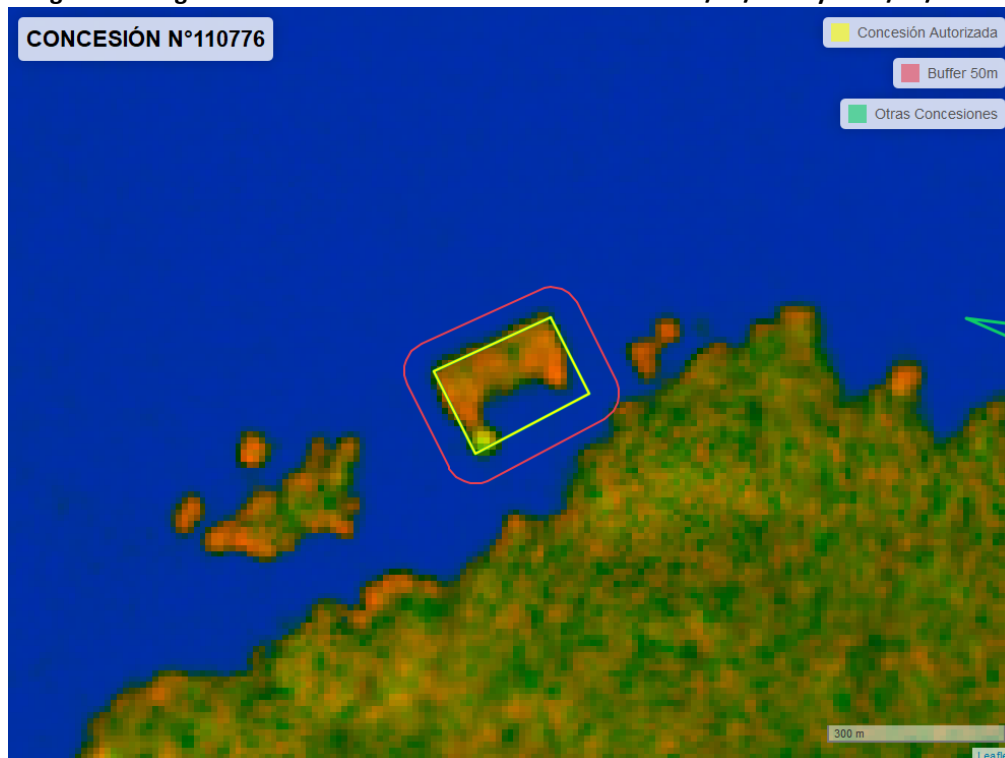
Figura 4. Imagen satelital del monitoreo realizado entre el 01/07/2023 y el 31/08/2023
