## INFORME TÉCNICO DE FISCALIZACIÓN AMBIENTAL

**CES PATRANCA (RNA 110793)**

**DSI-2023-776-XI-RCA**

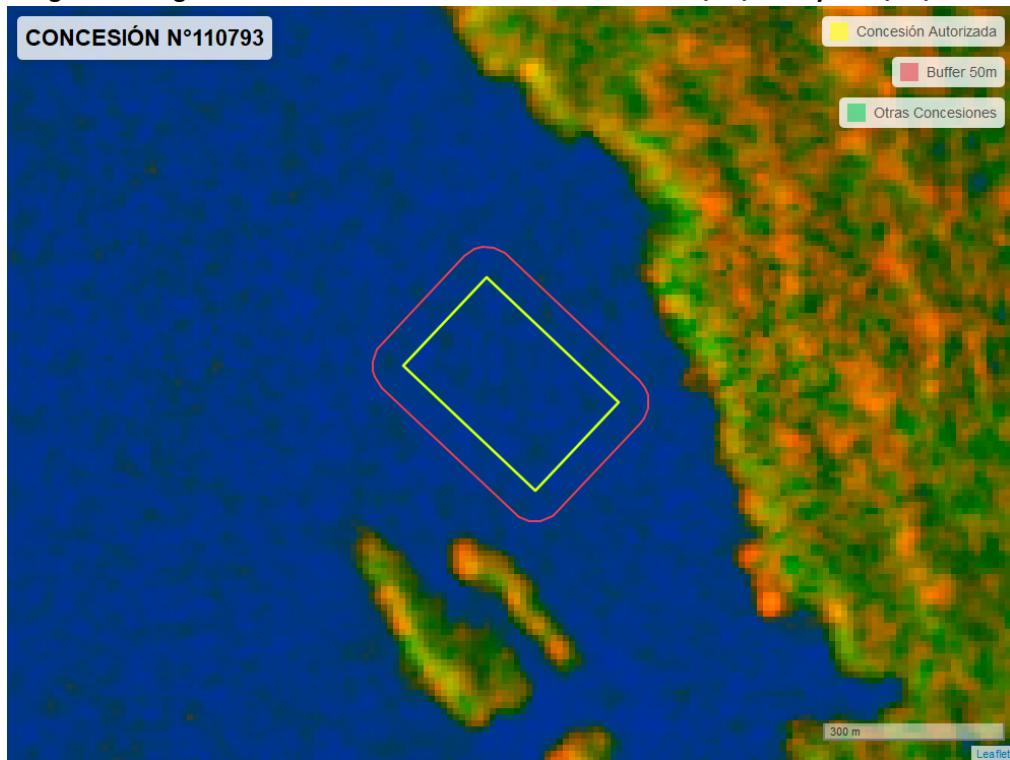
**Figura 2. Imagen satelital del monitoreo realizado entre el 01/11/2022 y el 31/12/2022**

- Entre el 01/11/2022 y el 31/12/2022 se identifica la ausencia de módulos de cultivo de peces dentro de los límites de concesión.
- Entre el 01/03/2023 y el 30/04/2023 se identifica la ausencia de módulos de cultivo de peces dentro de los límites de concesión.
- Entre el 01/07/2023 y el 31/08/2023 se identifica la ausencia de módulos de cultivo de peces dentro de los límites de concesión.
