## INFORME TÉCNICO DE FISCALIZACIÓN AMBIENTAL

**CES SIERRA (RNA 110925)**

**DSI-2023-898-XI-RCA**

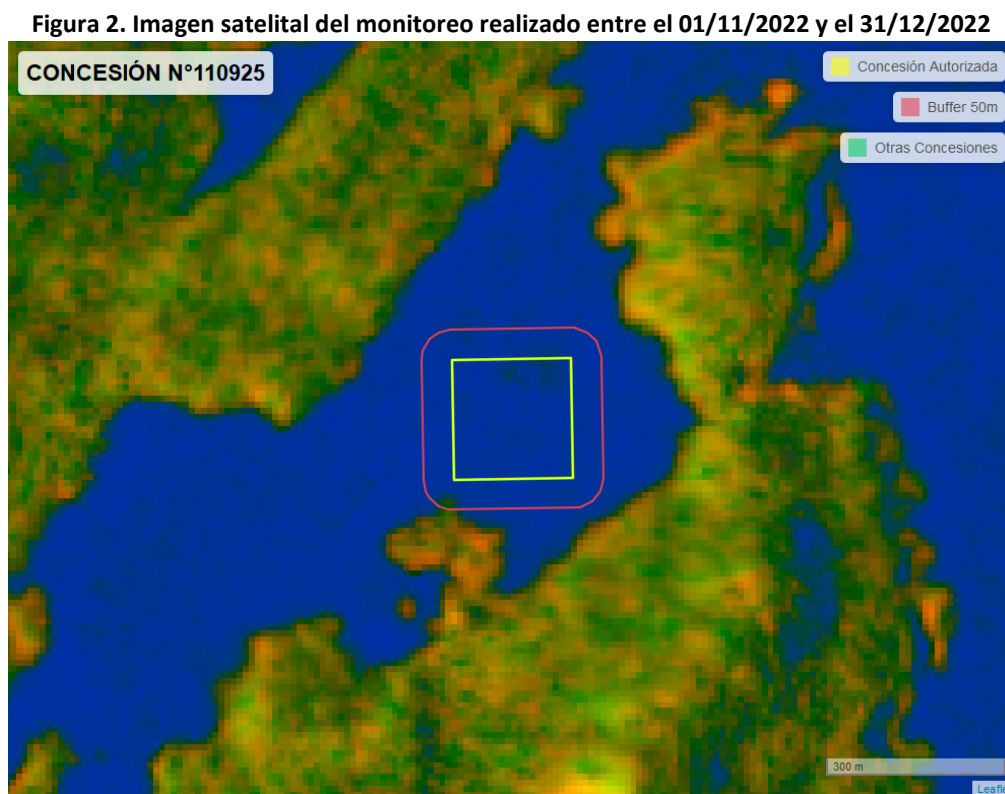
- Entre el 01/11/2022 y el 31/12/2022 se identifica la ausencia de módulos de cultivo de peces dentro de los límites de concesión.
- Entre el 01/03/2023 y el 30/04/2023 se identifica la ausencia de módulos de cultivo de peces dentro de los límites de concesión.
- Entre el 01/07/2023 y el 31/08/2023 se identifica la ausencia de módulos de cultivo de peces dentro de los límites de concesión.
