## INFORME TÉCNICO DE FISCALIZACIÓN AMBIENTAL

**CES ISLA COLORADA (RNA 110928)**

**DSI-2023-900-XI-RCA**

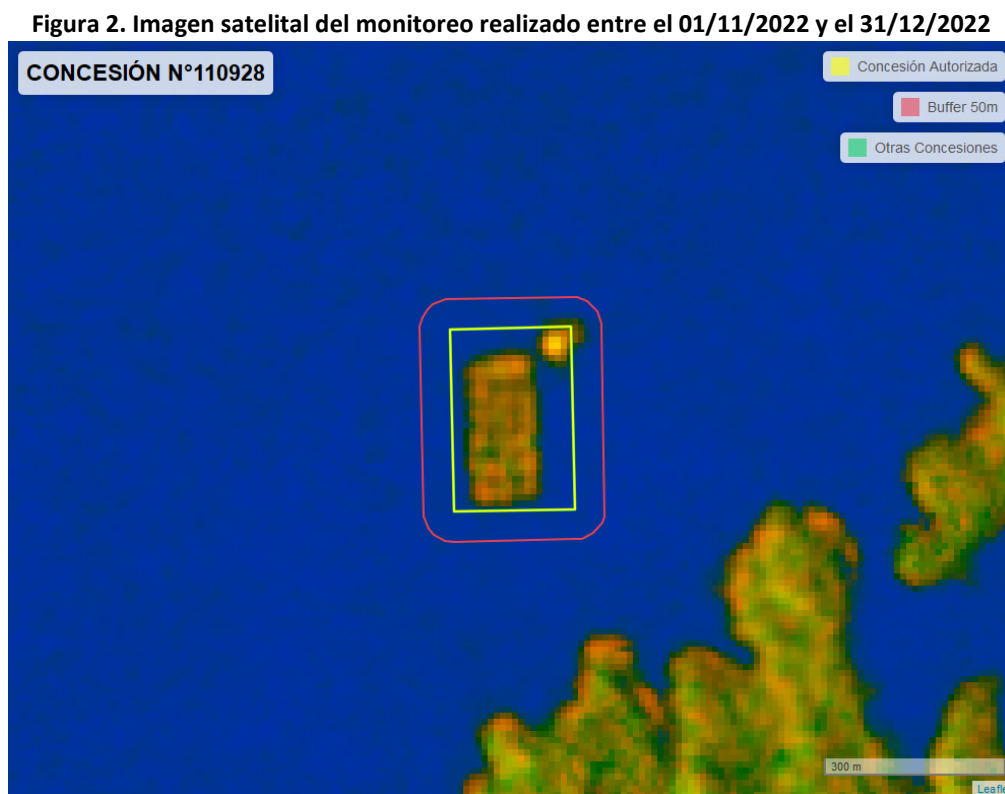
- Entre el 01/11/2022 y el 31/12/2022 se identifica la presencia de módulos de cultivo de peces dentro de los límites de concesión.
- Entre el 01/03/2023 y el 30/04/2023 se identifica la presencia de módulos de cultivo de peces dentro de los límites de concesión.
- Entre el 01/07/2023 y el 31/08/2023 se identifica la presencia de módulos de cultivo de peces dentro de los límites de concesión.
