## INFORME TÉCNICO DE FISCALIZACIÓN AMBIENTAL

**CES ESTE ISLA LAMALEC (RNA 110934)**

**DSI-2023-904-XI-RCA**

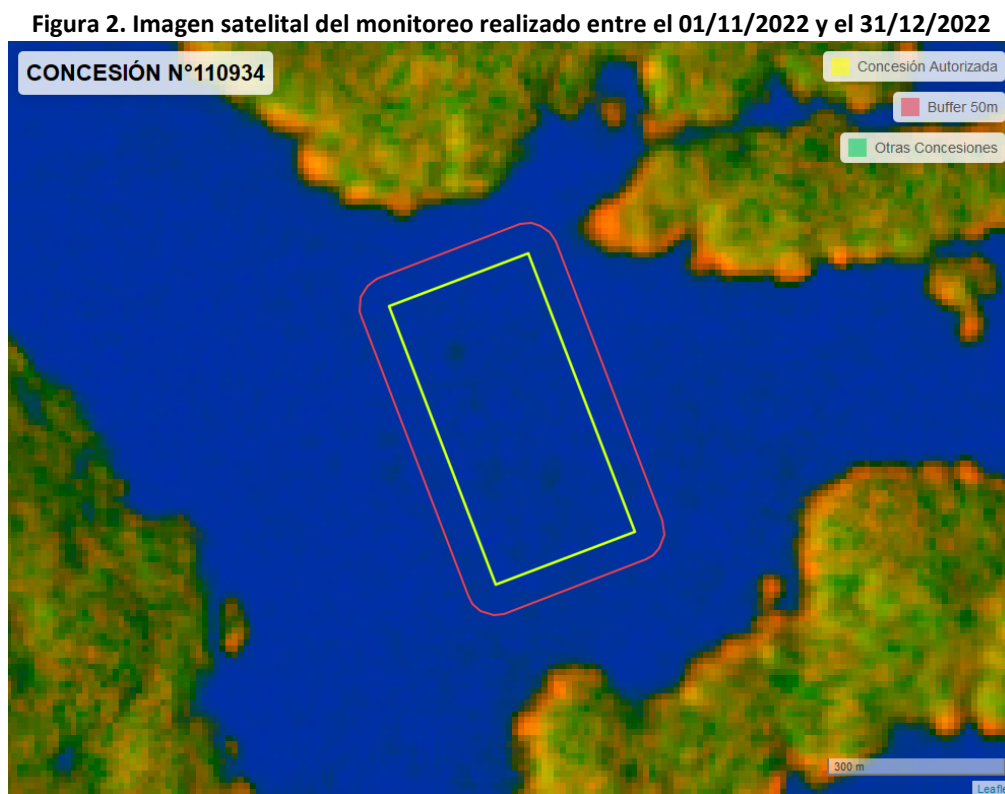
- Entre el 01/11/2022 y el 31/12/2022 se identifica la ausencia de módulos de cultivo de peces dentro de los límites de concesión.
- Entre el 01/03/2023 y el 30/04/2023 se identifica la ausencia de módulos de cultivo de peces dentro de los límites de concesión.
- Entre el 01/07/2023 y el 31/08/2023 se identifica la ausencia de módulos de cultivo de peces dentro de los límites de concesión.
