## INFORME TÉCNICO DE FISCALIZACIÓN AMBIENTAL

**CES ARACENA 10 (RNA 120088)**

**DSI-2023-939-XII-RCA**

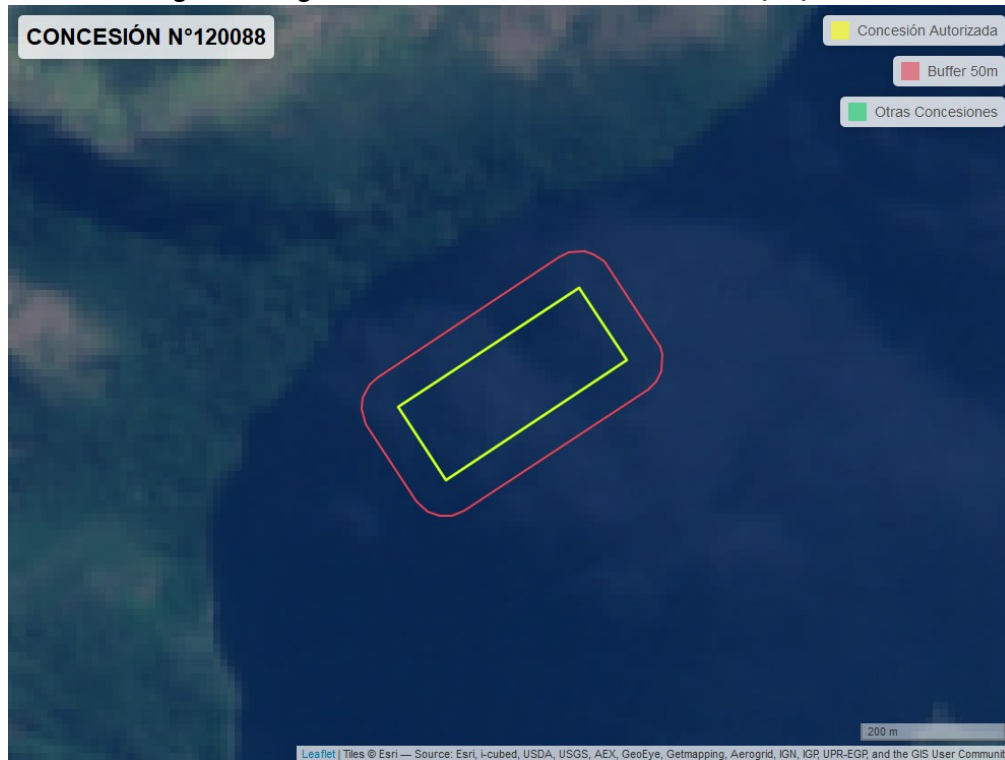
**Figura 2. Imagen satelital del monitoreo realizado el 05/11/2022**

- El 05/11/2022 se identifica la ausencia de módulos de cultivo de peces dentro de los límites de concesión.
- El 29/04/2023 se identifica la ausencia de módulos de cultivo de peces dentro de los límites de concesión.
