## INFORME TÉCNICO DE FISCALIZACIÓN AMBIENTAL

**CES ARACENA 9 (RNA 120089)**

**DSI-2023-940-XII-RCA**

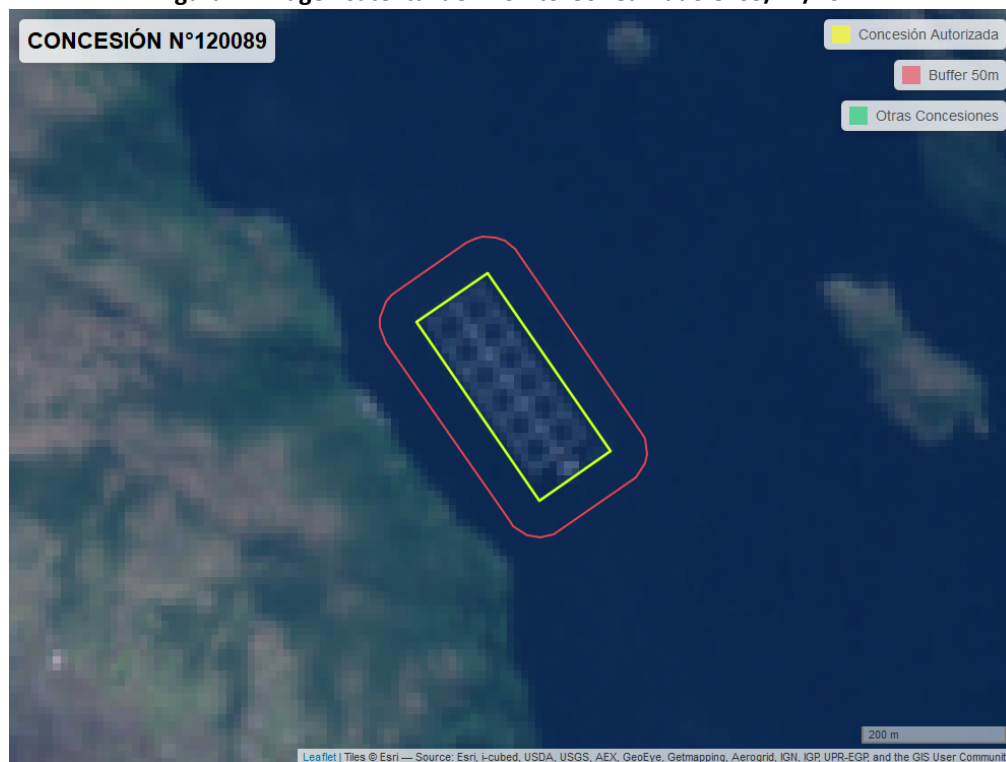
**Figura 2. Imagen satelital del monitoreo realizado el 05/11/2022**

- El 05/11/2022 se identifica la presencia de módulos de cultivo de peces dentro de los límites de concesión.
- El 12/04/2023 se identifica la presencia de módulos de cultivo de peces dentro de los límites de concesión.
- El 20/08/2023 se identifica la presencia de módulos de cultivo de peces dentro de los límites de concesión.
