INFORME TÉCNICO DE FISCALIZACIÓN AMBIENTAL

CES ARACENA 13 (RNA 120092)

DSI-2023-943-XII-RCA

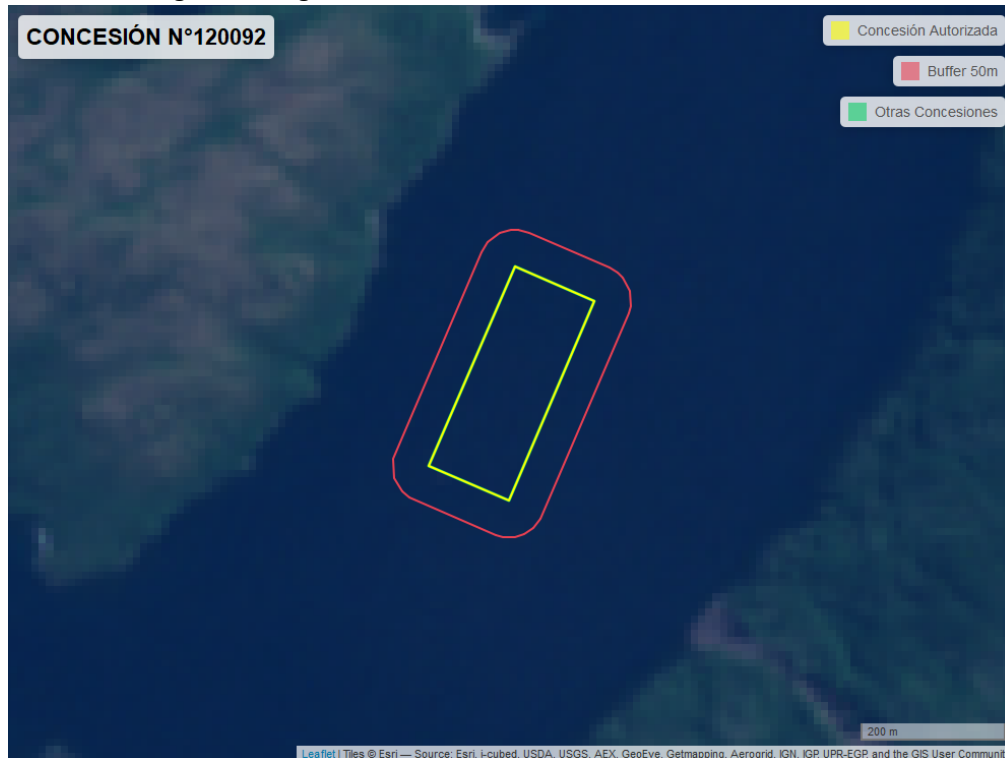
Figura 2. Imagen satelital del monitoreo realizado el 05/11/2022

- El 05/11/2022 se identifica la ausencia de módulos de cultivo de peces dentro de los límites de concesión.
- El 16/04/2023 se identifica la ausencia de módulos de cultivo de peces dentro de los límites de concesión.
- El 30/07/2023 se identifica la ausencia de módulos de cultivo de peces dentro de los límites de concesión.
