INFORME TÉCNICO DE FISCALIZACIÓN AMBIENTAL

CES ARACENA 14 (RNA 120096)

DSI-2023-946-XII-RCA

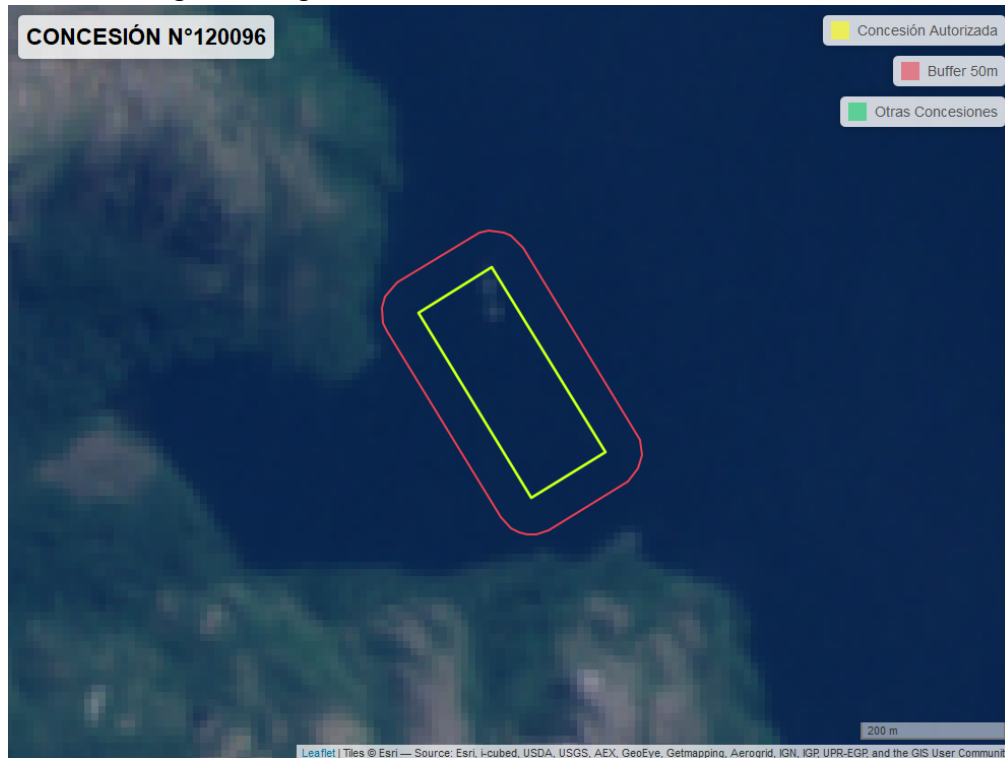
Figura 2. Imagen satelital del monitoreo realizado el 05/11/2022

- El 05/11/2022 se identifica la presencia de módulos de cultivo de peces dentro de los límites de concesión.
- El 16/04/2023 se identifica la ausencia de módulos de cultivo de peces dentro de los límites de concesión.
