## INFORME TÉCNICO DE FISCALIZACIÓN AMBIENTAL

**CES FURIA (RNA 120107)**

**DSI-2023-948-XII-RCA**

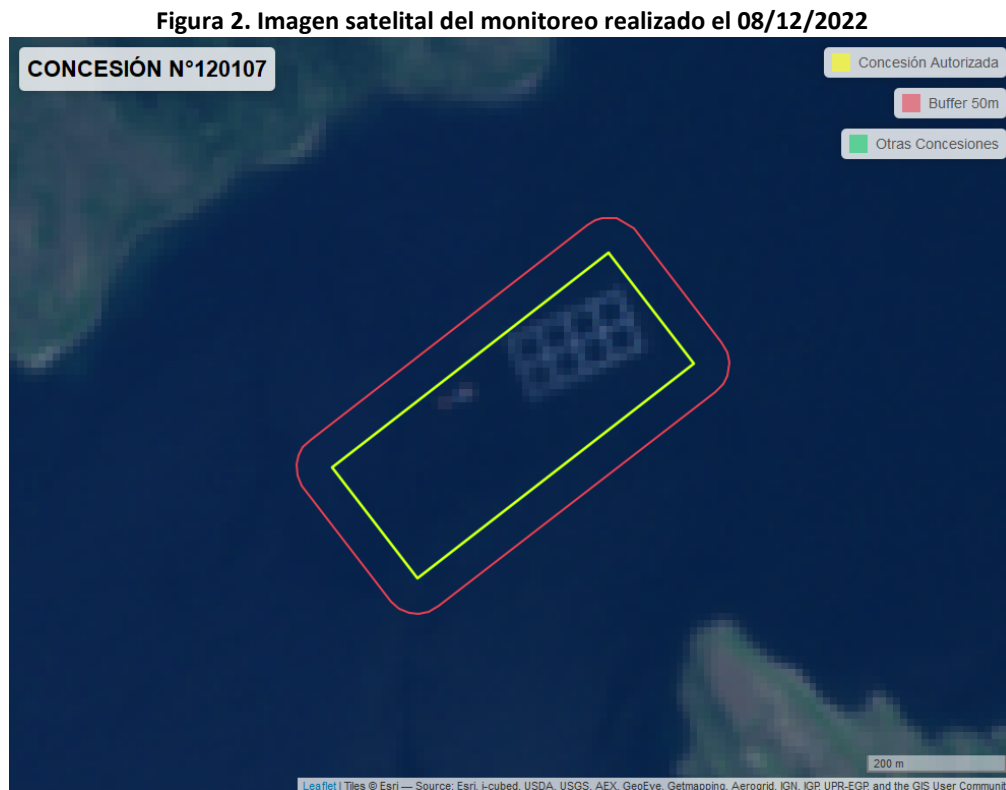
- El 08/12/2022 se identifica la presencia de módulos de cultivo de peces dentro de los límites de concesión.
- El 14/04/2023 se identifica la presencia de módulos de cultivo de peces dentro de los límites de concesión.
- El 26/07/2023 se identifica la ausencia de módulos de cultivo de peces dentro de los límites de concesión.
