## INFORME TÉCNICO DE FISCALIZACIÓN AMBIENTAL

**CES MARTA (RNA 120108)**

**DSI-2023-949-XII-RCA**

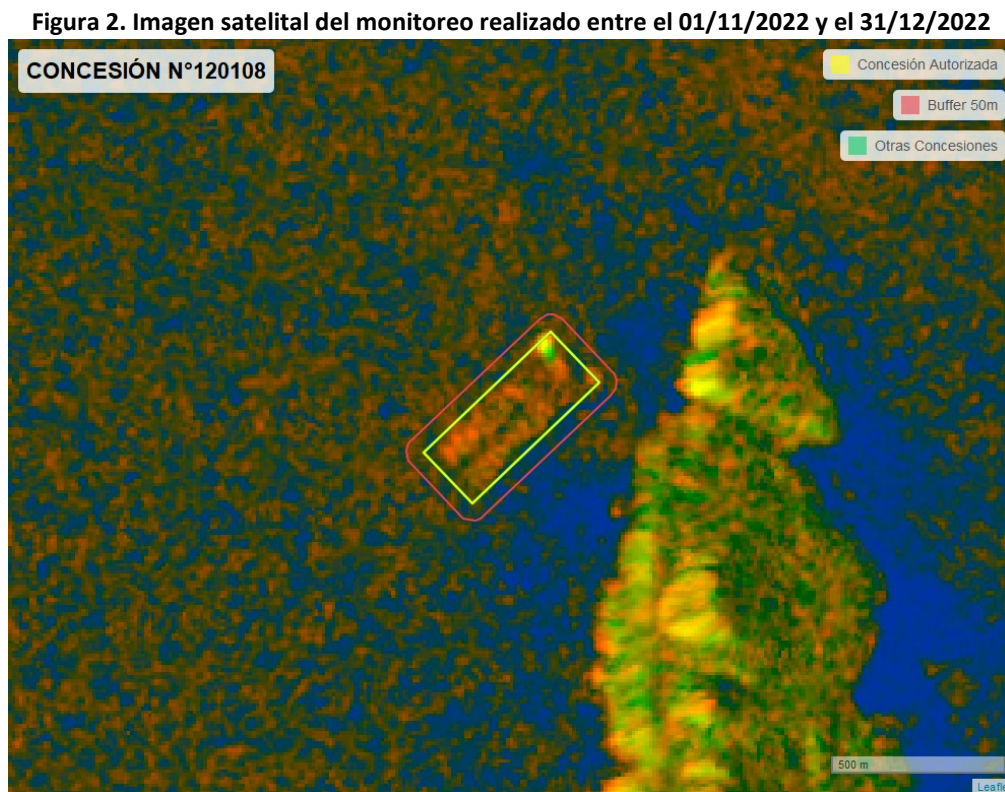
- Entre el 01/11/2022 y el 31/12/2022 se identifica la presencia de módulos de cultivo de peces dentro de los límites de concesión.
- Entre el 01/03/2023 y el 30/04/2023 se identifica la ausencia de módulos de cultivo de peces dentro de los límites de concesión.
- Entre el 01/07/2023 y el 31/08/2023 se identifica la ausencia de módulos de cultivo de peces dentro de los límites de concesión.
