## INFORME TÉCNICO DE FISCALIZACIÓN AMBIENTAL

**CES DARSENA NORTE (RNA 120109)**

**DSI-2023-950-XII-RCA**

Fecha creación: 22-12-2023

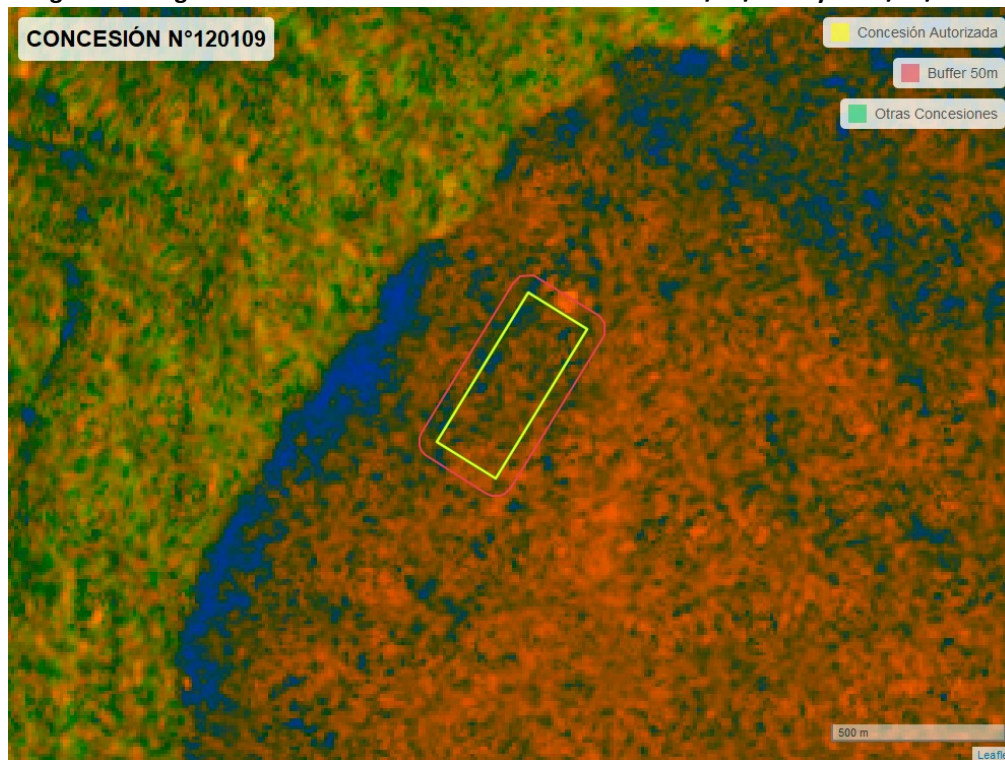
**Figura 2. Imagen satelital del monitoreo realizado entre el 01/11/2022 y el 31/12/2022**

- Entre el 01/11/2022 y el 31/12/2022 se identifica la ausencia de módulos de cultivo de peces dentro de los límites de concesión.
- Entre el 01/03/2023 y el 30/04/2023 se identifica la ausencia de módulos de cultivo de peces dentro de los límites de concesión.
- Entre el 01/07/2023 y el 31/08/2023 se identifica la ausencia de módulos de cultivo de peces dentro de los límites de concesión.
