## INFORME TÉCNICO DE FISCALIZACIÓN AMBIENTAL

**CES ENSENADA RYS (RNA 120116)**

**DSI-2023-957-XII-RCA**

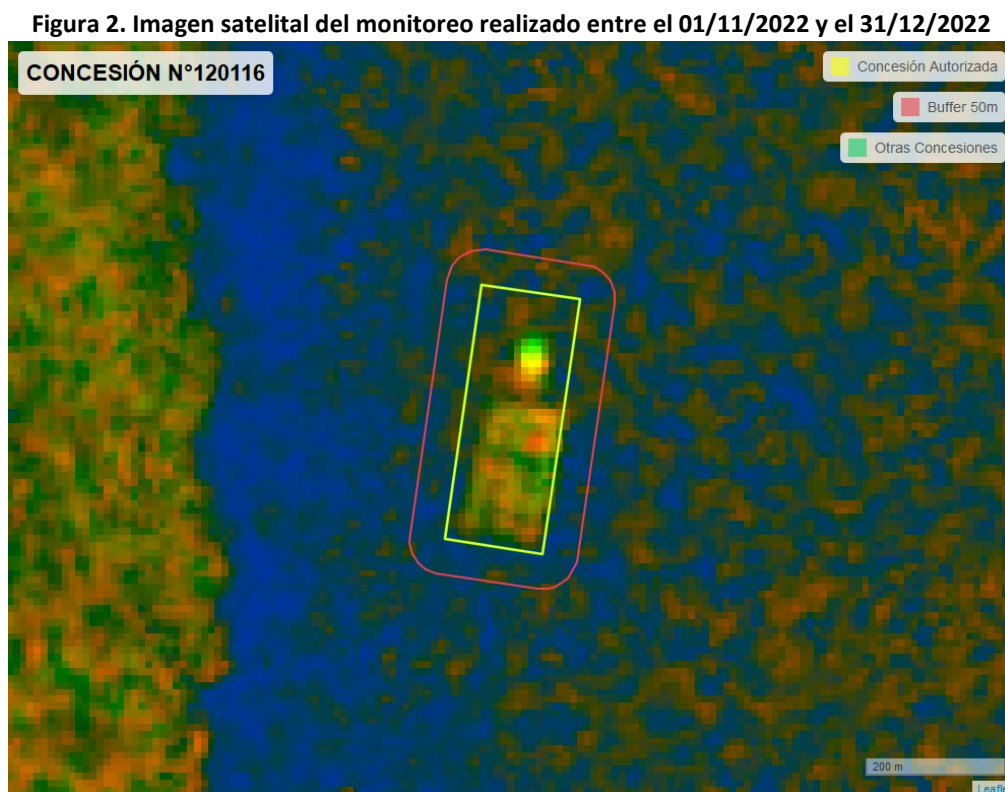
- Entre el 01/11/2022 y el 31/12/2022 se identifica la presencia de módulos de cultivo de peces dentro de los límites de concesión.
- Entre el 01/03/2023 y el 30/04/2023 se identifica la presencia de módulos de cultivo de peces dentro de los límites de concesión.
- Entre el 01/07/2023 y el 31/08/2023 se identifica la presencia de módulos de cultivo de peces dentro de los límites de concesión.
