## INFORME TÉCNICO DE FISCALIZACIÓN AMBIENTAL

**CES CANAL COCKBURN 23 (RNA 120123)**

**DSI-2023-961-XII-RCA**

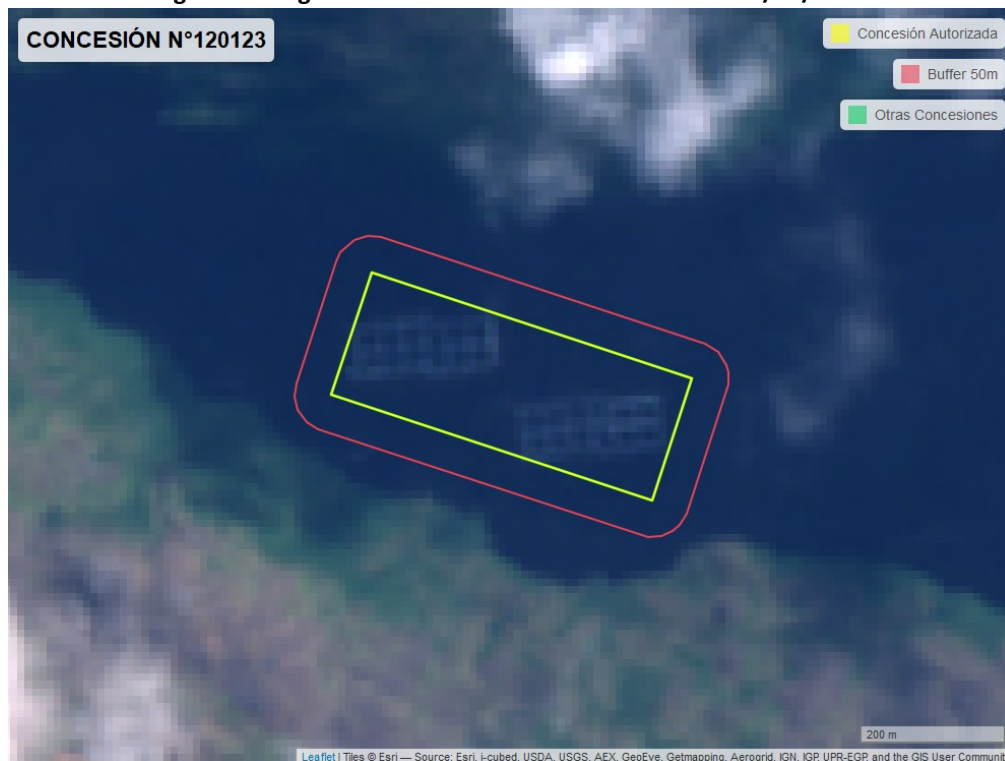
**Figura 2. Imagen satelital del monitoreo realizado el 05/11/2022**

- El 05/11/2022 se identifica la presencia de módulos de cultivo de peces dentro de los límites de concesión.
- El 09/04/2023 se identifica la presencia de módulos de cultivo de peces dentro de los límites de concesión.
