INFORME TÉCNICO DE FISCALIZACIÓN AMBIENTAL

CES CANAL COCKBURN 3 (RNA 120126)

DSI-2023-963-XII-RCA

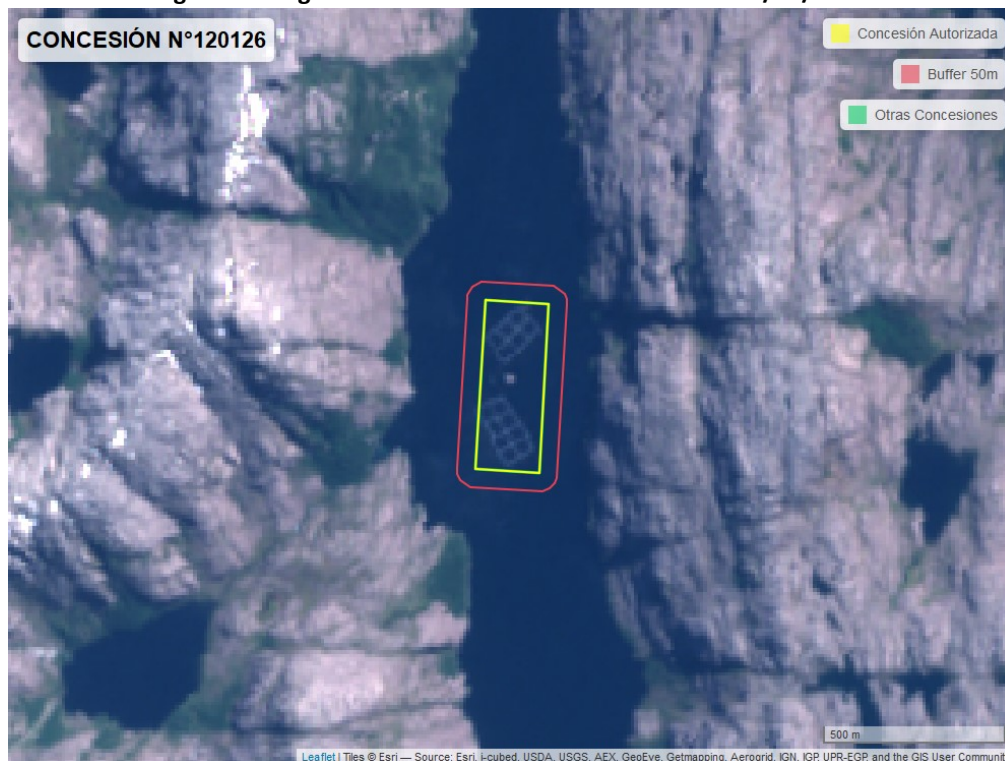
Figura 2. Imagen satelital del monitoreo realizado el 05/11/2022

- El 05/11/2022 se identifica la presencia de módulos de cultivo de peces dentro de los límites de concesión.
- El 09/04/2023 se identifica la presencia de módulos de cultivo de peces dentro de los límites de concesión.

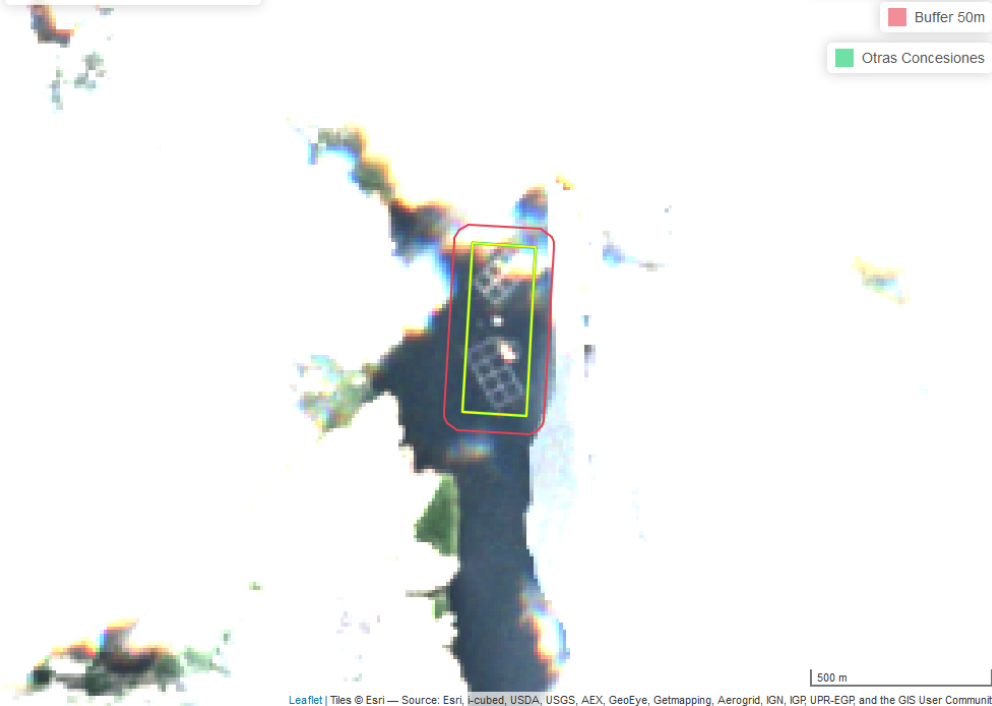
Figura 3. Imagen satelital del monitoreo realizado el 09/04/2023

CONCESIÓN N°120126

- Concesión Autorizada
- Buffer 50m
- Otras Concesiones
