INFORME TÉCNICO DE FISCALIZACIÓN AMBIENTAL

CES ARACENA 19 (RNA 120128)

DSI-2023-965-XII-RCA

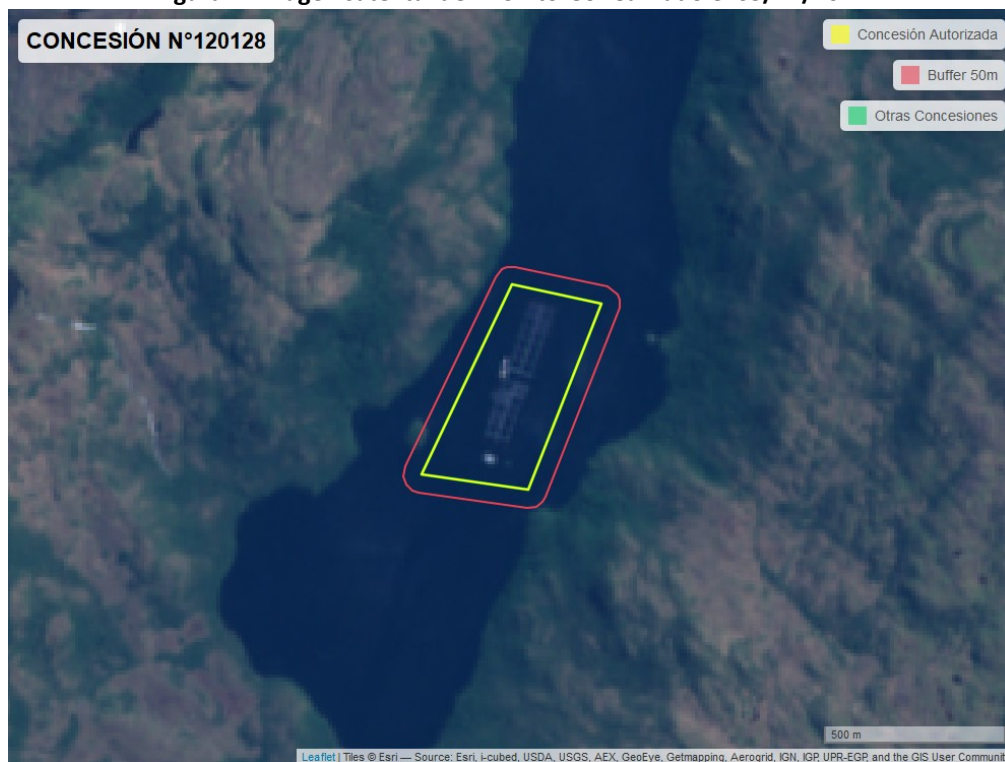
Figura 2. Imagen satelital del monitoreo realizado el 05/11/2022

- El 05/11/2022 se identifica la presencia de módulos de cultivo de peces dentro de los límites de concesión.
- El 04/04/2023 se identifica la presencia de módulos de cultivo de peces dentro de los límites de concesión.
- El 23/07/2023 se identifica la presencia de módulos de cultivo de peces dentro de los límites de concesión.
