## INFORME TÉCNICO DE FISCALIZACIÓN AMBIENTAL

**CES JONSHON (RNA 120131)**

**DSI-2023-968-XII-RCA**

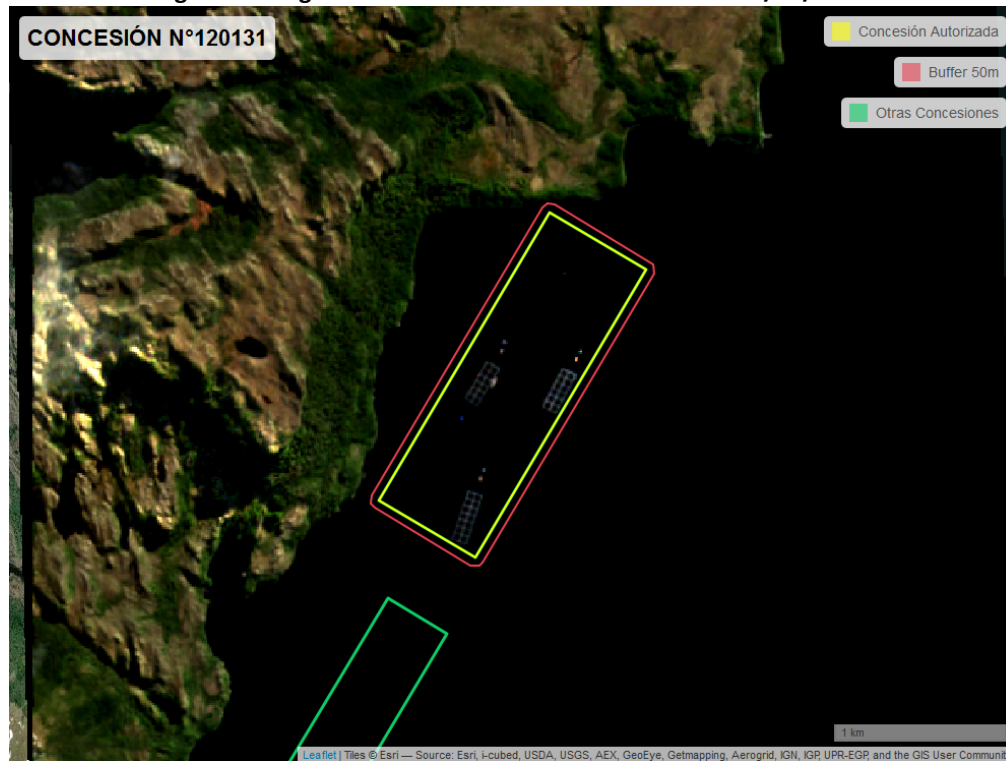
Figura 2. Imagen satelital del monitoreo realizado el 12/04/2023

- El 12/04/2023 se identifica la presencia de módulos de cultivo de peces dentro de los límites de concesión.
- El 15/08/2023 se identifica la presencia de módulos de cultivo de peces dentro de los límites de concesión.
