INFORME TÉCNICO DE FISCALIZACIÓN AMBIENTAL

CES CORDOVA 1 (RNA 120134)

DSI-2023-971-XII-RCA

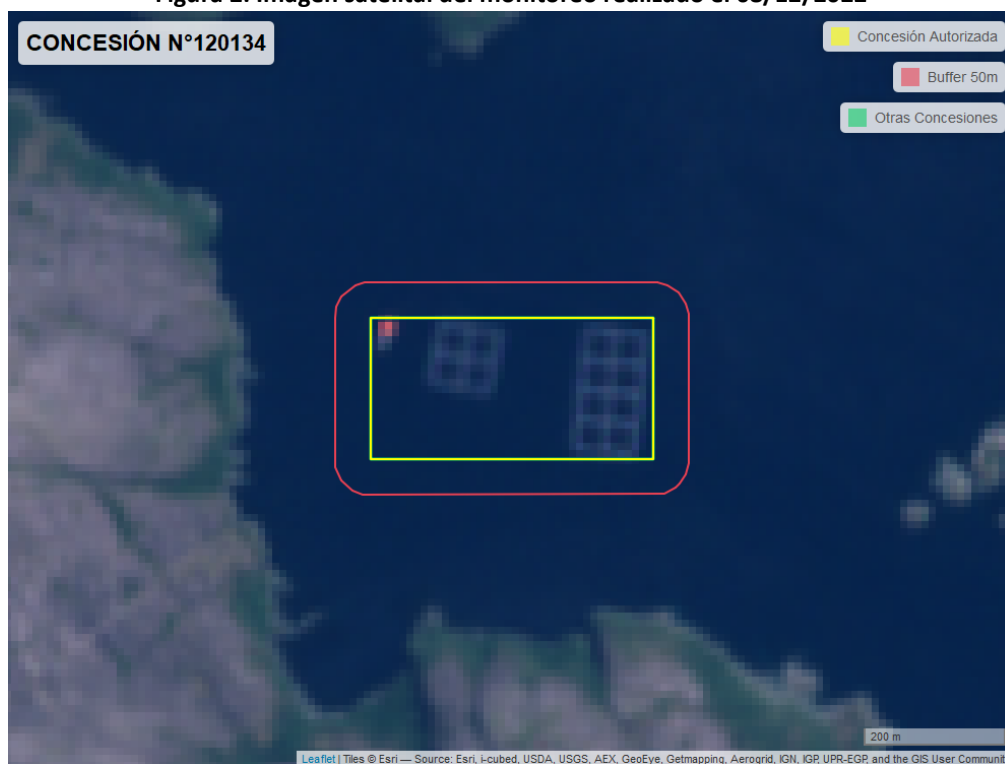
- El 08/12/2022 se identifica la presencia de módulos de cultivo de peces dentro de los límites de concesión.
- Entre el 01/03/2023 y el 30/04/2023 se identifica la presencia de módulos de cultivo de peces dentro de los límites de concesión.
- Entre el 01/07/2023 y el 31/08/2023 se identifica la presencia de módulos de cultivo de peces dentro de los límites de concesión.

Figura 2. Imagen satelital del monitoreo realizado el 08/12/2022
