INFORME TÉCNICO DE FISCALIZACIÓN AMBIENTAL

CES VICUÑA MACKENA (RNA 120141)

DSI-2023-978-XII-RCA

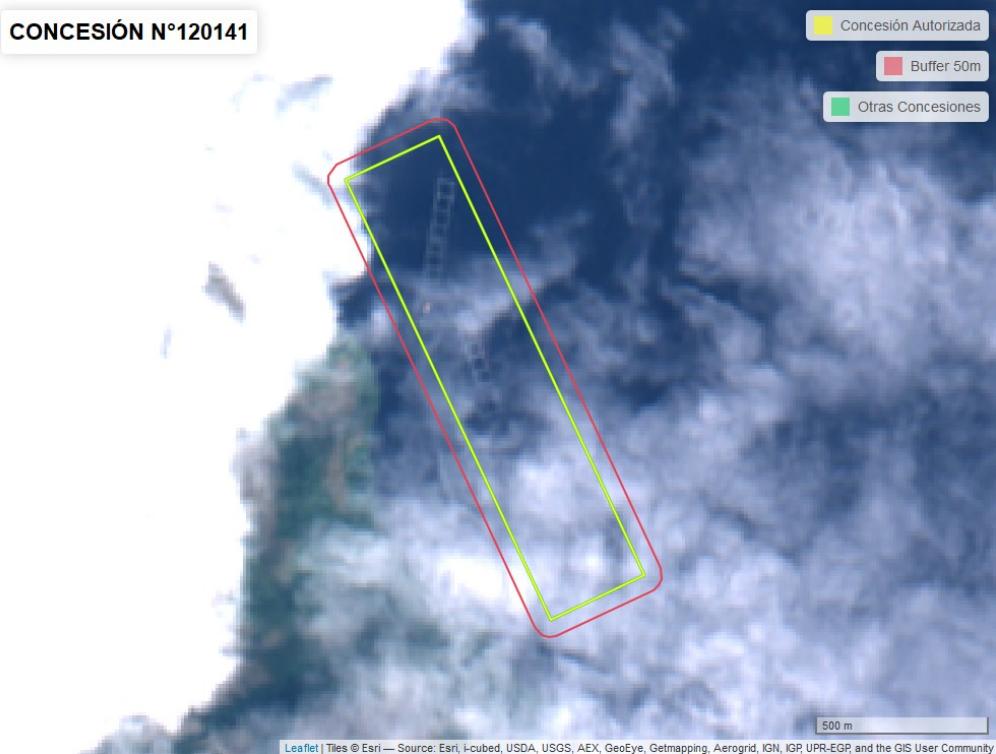
Figura 2. Imagen satelital del monitoreo realizado el 08/12/2022

- El 08/12/2022 se identifica la presencia de módulos de cultivo de peces dentro de los límites de concesión.
- Entre el 01/03/2023 y el 30/04/2023 se identifica la presencia de módulos de cultivo de peces dentro de los límites de concesión.
- Entre el 01/07/2023 y el 31/08/2023 se identifica la presencia de módulos de cultivo de peces dentro de los límites de concesión.
