INFORME TÉCNICO DE FISCALIZACIÓN AMBIENTAL

CES CANAL CONTRERAS (RNA 120143)

DSI-2023-980-XII-RCA

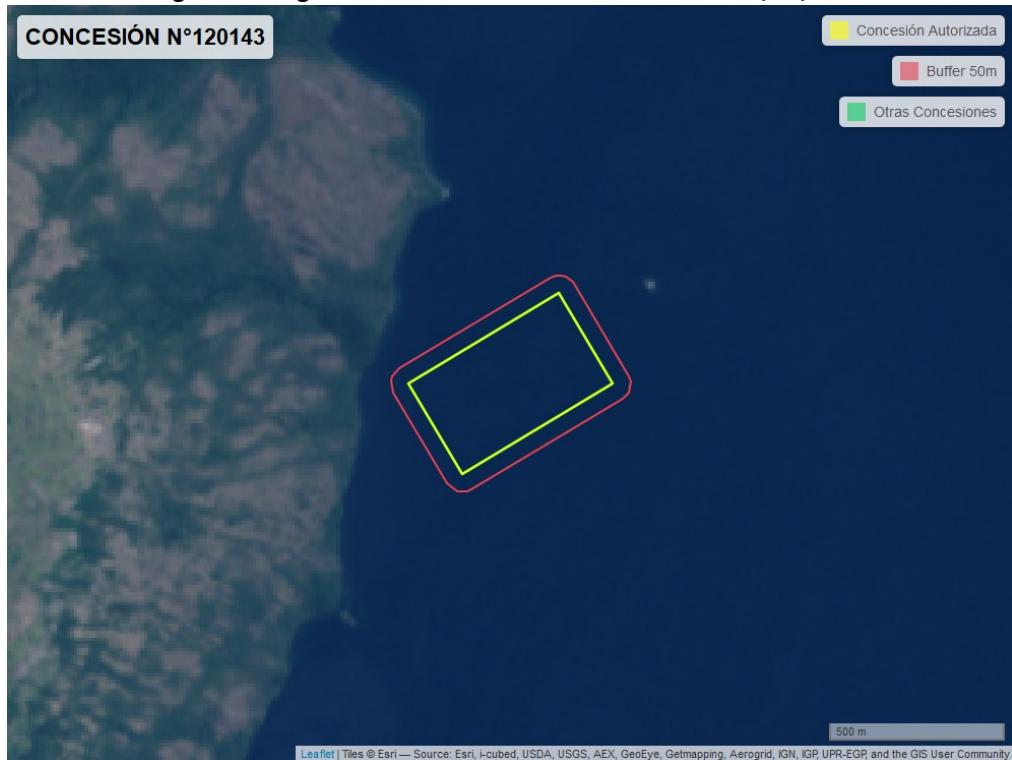
Figura 2. Imagen satelital del monitoreo realizado el 08/12/2022

- El 08/12/2022 se identifica la ausencia de módulos de cultivo de peces dentro de los límites de concesión.
- Entre el 01/03/2023 y el 30/04/2023 se identifica la ausencia de módulos de cultivo de peces dentro de los límites de concesión.
- Entre el 01/07/2023 y el 31/08/2023 se identifica la ausencia de módulos de cultivo de peces dentro de los límites de concesión.
