## INFORME TÉCNICO DE FISCALIZACIÓN AMBIENTAL

**CES STAINES 1 (RNA 120160)**

**DSI-2023-994-XII-RCA**

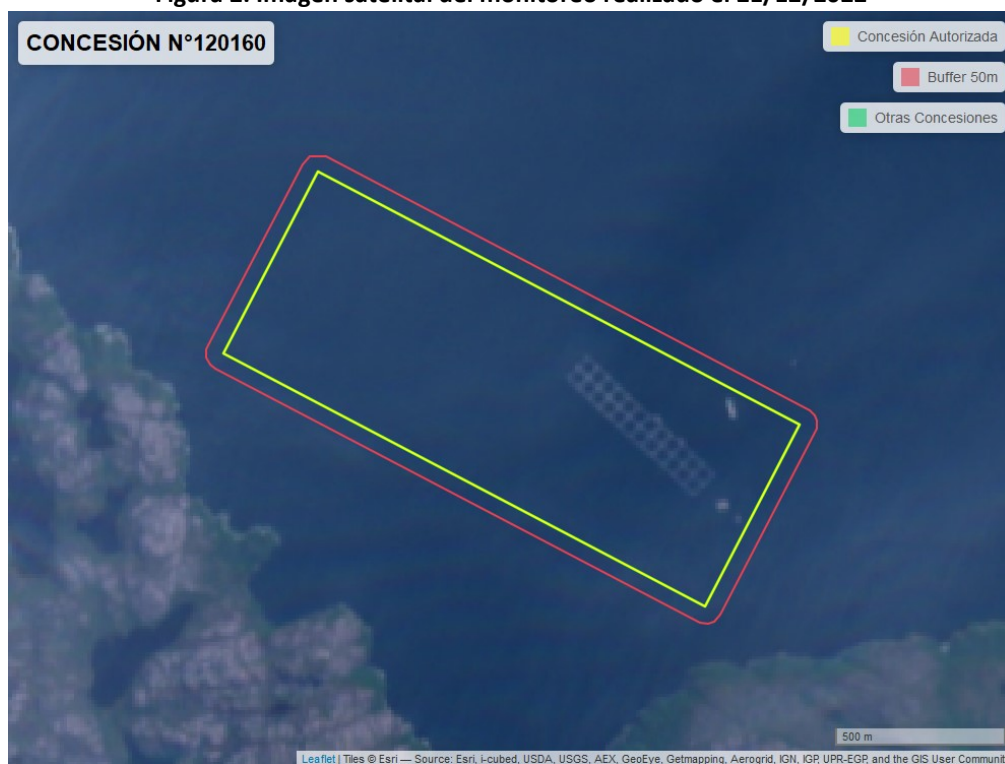
**Figura 2. Imagen satelital del monitoreo realizado el 21/12/2022**

- El 21/12/2022 se identifica la presencia de módulos de cultivo de peces dentro de los límites de concesión.
- Entre el 01/03/2023 y el 30/04/2023 se identifica la presencia de módulos de cultivo de peces dentro de los límites de concesión.
- Entre el 01/07/2023 y el 31/08/2023 se identifica la ausencia de módulos de cultivo de peces dentro de los límites de concesión.
