INFORME TÉCNICO DE FISCALIZACIÓN AMBIENTAL

CES PUNTA SUR (RNA 120163)

DSI-2023-996-XII-RCA

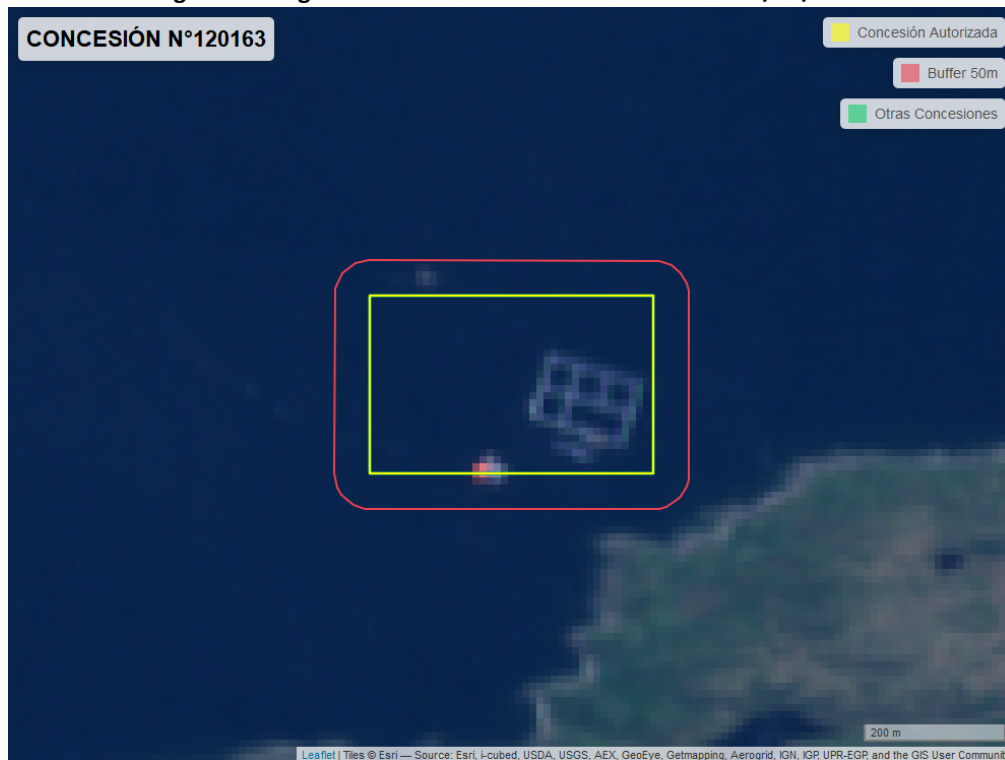
Figura 2. Imagen satelital del monitoreo realizado el 08/12/2022

- El 08/12/2022 se identifica la presencia de módulos de cultivo de peces dentro de los límites de concesión.
- Entre el 01/03/2023 y el 30/04/2023 se identifica la ausencia de módulos de cultivo de peces dentro de los límites de concesión.
- Entre el 01/07/2023 y el 31/08/2023 se identifica la ausencia de módulos de cultivo de peces dentro de los límites de concesión.
