INFORME TÉCNICO DE FISCALIZACIÓN AMBIENTAL

CES ESTERO RIQUELME (RNA 120165)

DSI-2023-998-XII-RCA

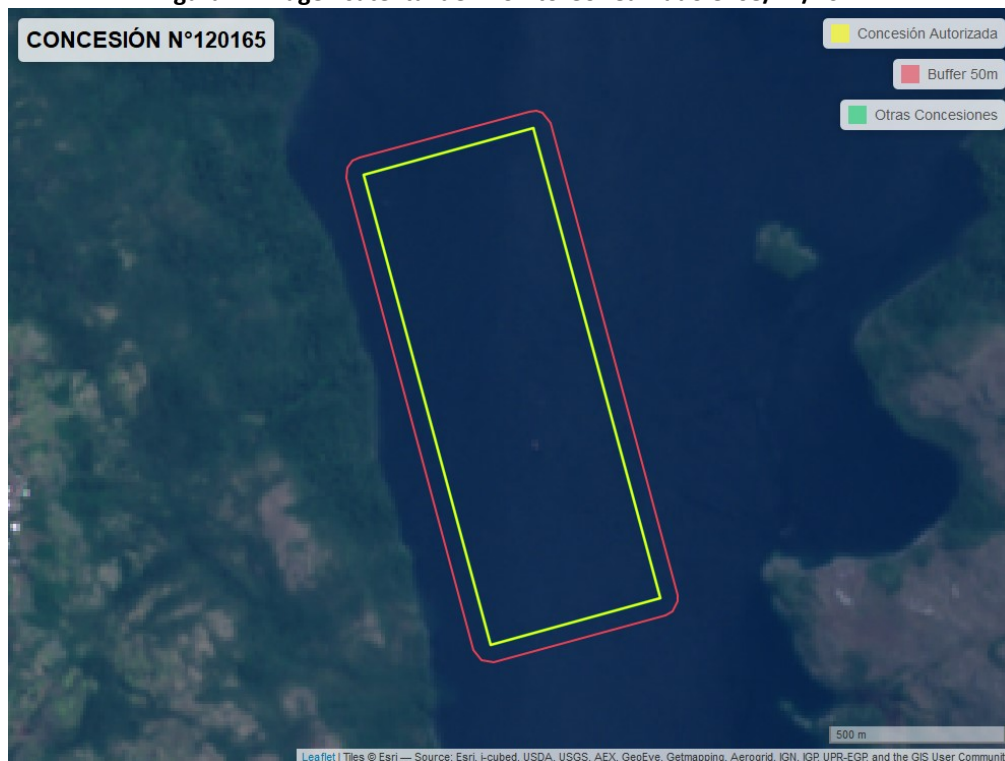
Figura 2. Imagen satelital del monitoreo realizado el 08/12/2022

- El 08/12/2022 se identifica la ausencia de módulos de cultivo de peces dentro de los límites de concesión.
- Entre el 01/03/2023 y el 30/04/2023 se identifica la presencia de módulos de cultivo de peces dentro de los límites de concesión.
- Entre el 01/07/2023 y el 31/08/2023 se identifica la presencia de módulos de cultivo de peces dentro de los límites de concesión.
