## INFORME TÉCNICO DE FISCALIZACIÓN AMBIENTAL

**CES TARABA 7 (RNA 120172)**

**DSI-2023-1005-XII-RCA**

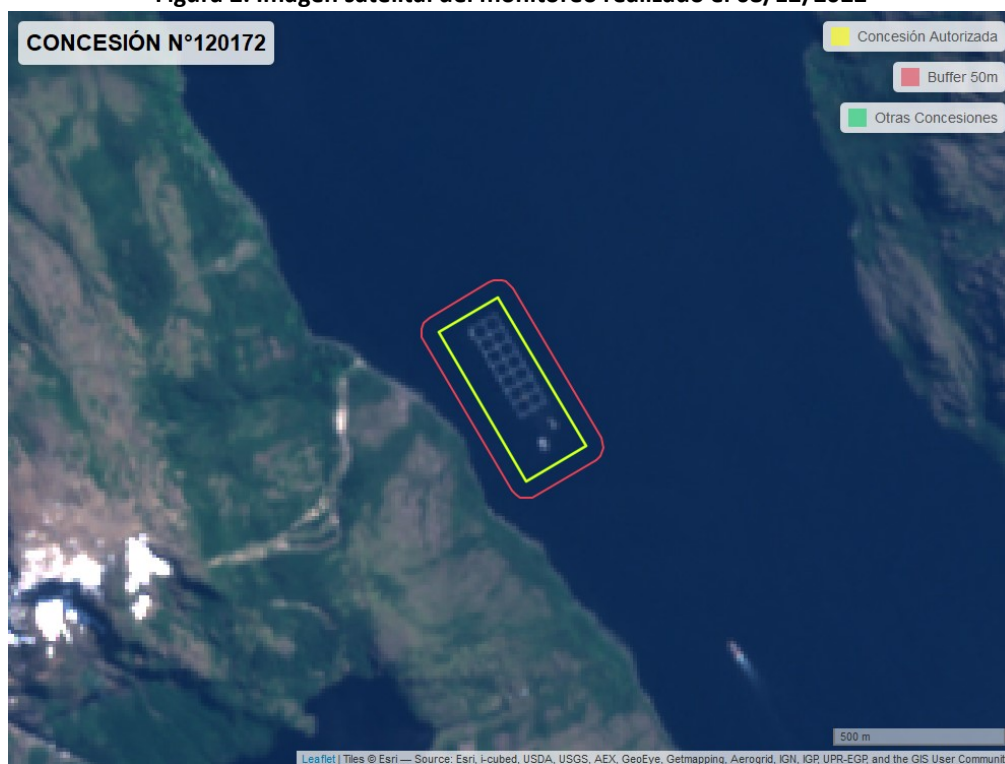
**Figura 2. Imagen satelital del monitoreo realizado el 08/12/2022**

- El 08/12/2022 se identifica la presencia de módulos de cultivo de peces dentro de los límites de concesión.
- Entre el 01/03/2023 y el 30/04/2023 se identifica la presencia de módulos de cultivo de peces dentro de los límites de concesión.
- Entre el 01/07/2023 y el 31/08/2023 se identifica la presencia de módulos de cultivo de peces dentro de los límites de concesión.
