## INFORME TÉCNICO DE FISCALIZACIÓN AMBIENTAL

**CES TARABA 2 (RNA 120181)**

**DSI-2023-1012-XII-RCA**

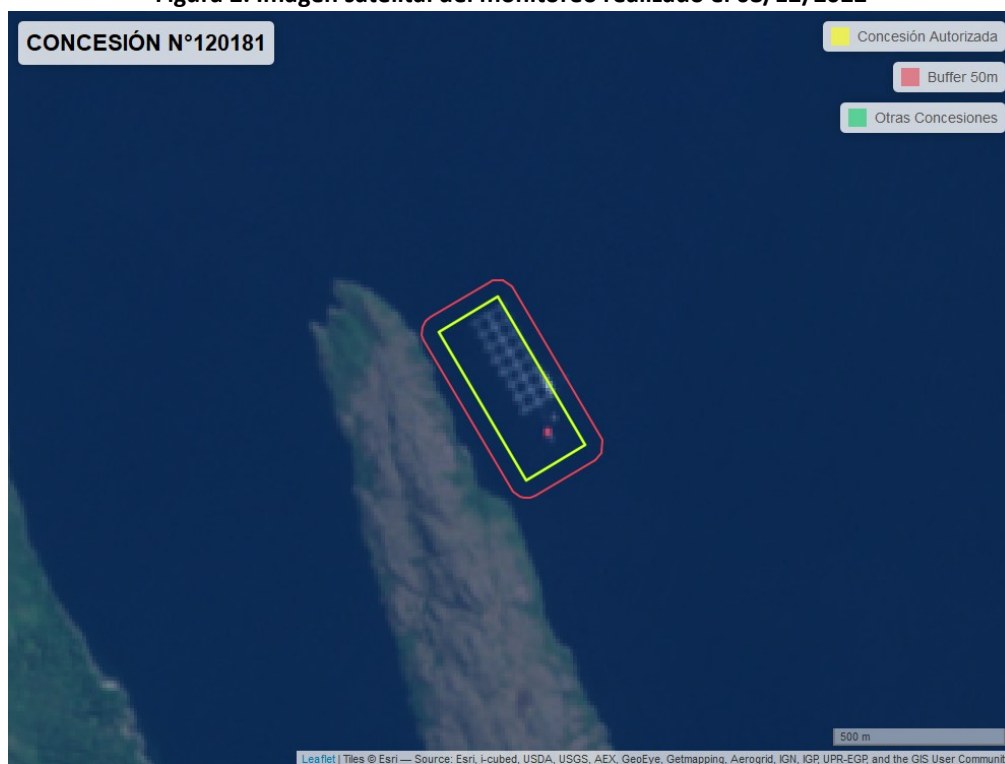
**Figura 2. Imagen satelital del monitoreo realizado el 08/12/2022**

- El 08/12/2022 se identifica la presencia de módulos de cultivo de peces dentro de los límites de concesión.
- Entre el 01/03/2023 y el 30/04/2023 se identifica la presencia de módulos de cultivo de peces dentro de los límites de concesión.
- Entre el 01/07/2023 y el 31/08/2023 se identifica la presencia de módulos de cultivo de peces dentro de los límites de concesión.
