## INFORME TÉCNICO DE FISCALIZACIÓN AMBIENTAL

**CES GÓMEZ CARREÑO (RNA 120186)**

**DSI-2023-1017-XII-RCA**

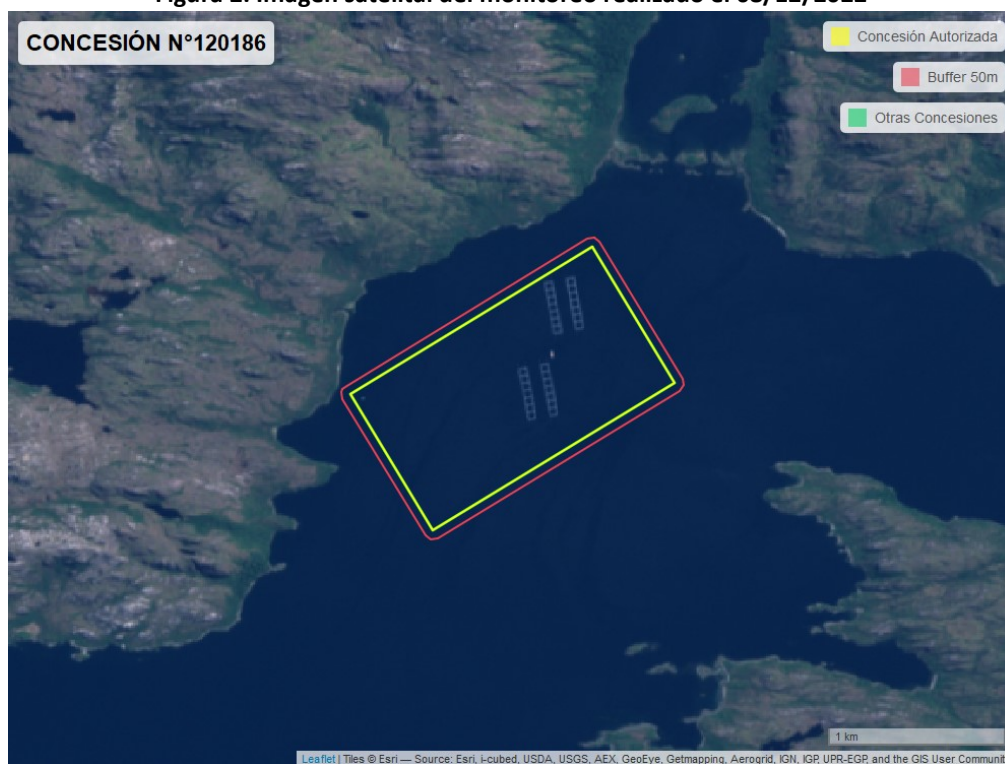
**Figura 2. Imagen satelital del monitoreo realizado el 08/12/2022**

- El 08/12/2022 se identifica la presencia de módulos de cultivo de peces dentro de los límites de concesión.
- Entre el 01/03/2023 y el 30/04/2023 se identifica la presencia de módulos de cultivo de peces dentro de los límites de concesión.
- Entre el 01/07/2023 y el 31/08/2023 se identifica la presencia de módulos de cultivo de peces dentro de los límites de concesión.
