## INFORME TÉCNICO DE FISCALIZACIÓN AMBIENTAL

**CES CORDOVA 1 (RNA 120210)**

**DSI-2023-1029-XII-RCA**

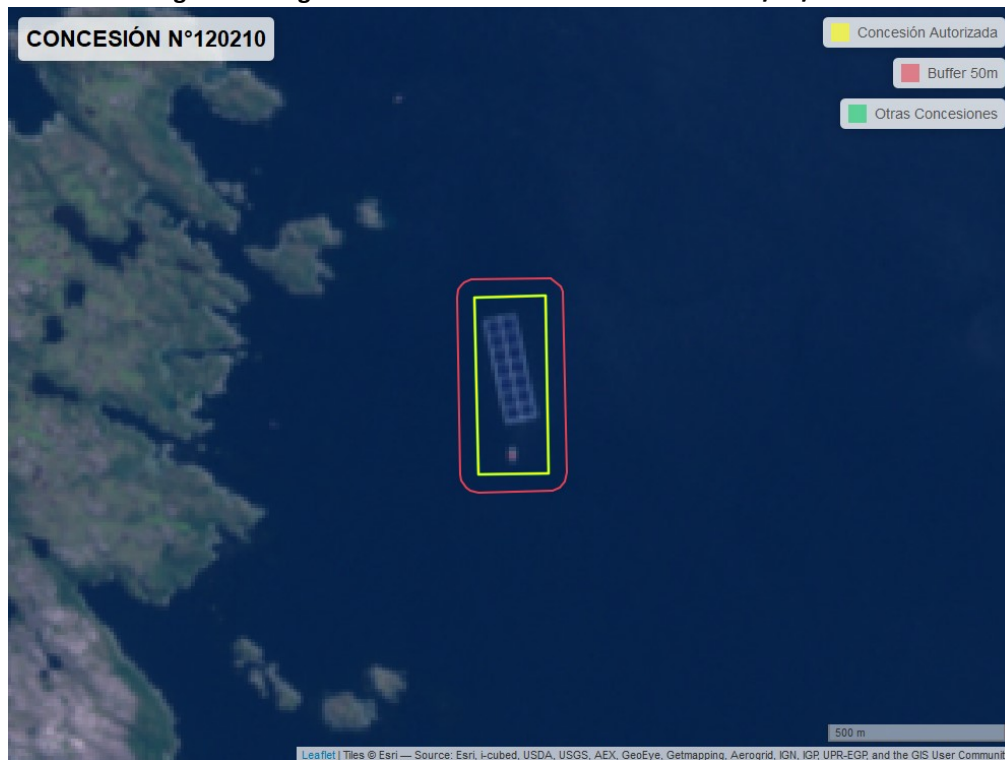
**Figura 2. Imagen satelital del monitoreo realizado el 08/12/2022**

- El 08/12/2022 se identifica la presencia de módulos de cultivo de peces dentro de los límites de concesión.
- Entre el 01/03/2023 y el 30/04/2023 se identifica la presencia de módulos de cultivo de peces dentro de los límites de concesión.
- Entre el 01/07/2023 y el 31/08/2023 se identifica la presencia de módulos de cultivo de peces dentro de los límites de concesión.
