INFORME TÉCNICO DE FISCALIZACIÓN AMBIENTAL

CES PUNTA NOLASCO (RNA 120222)

DSI-2023-1036-XII-RCA

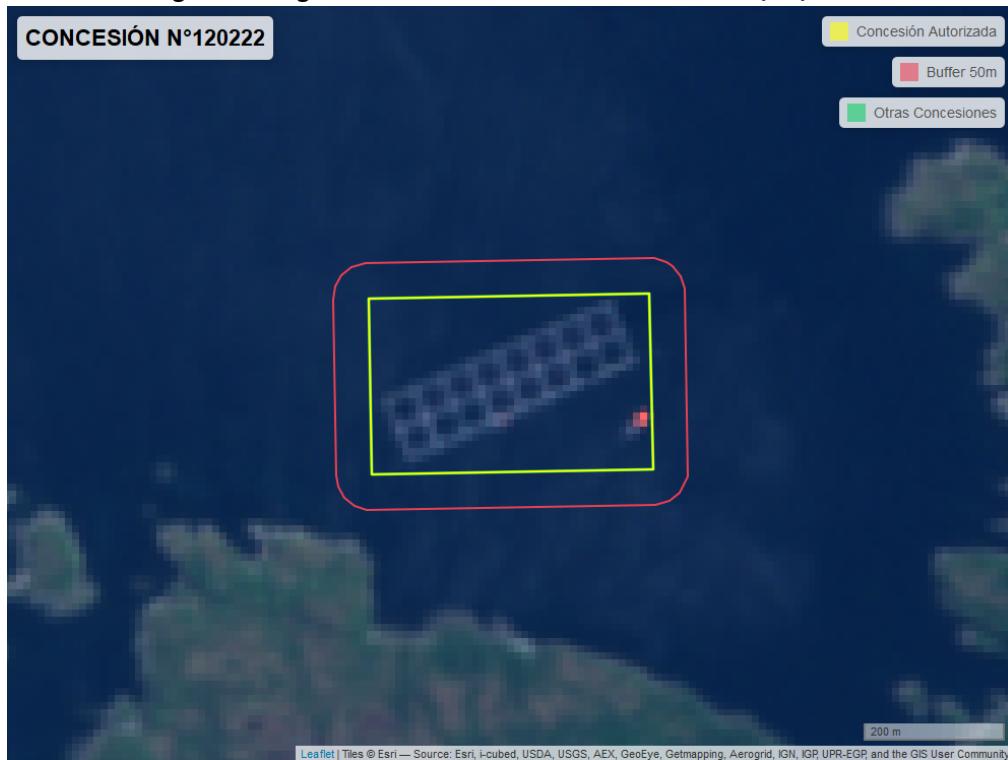
Figura 2. Imagen satelital del monitoreo realizado el 08/12/2022

- El 08/12/2022 se identifica la presencia de módulos de cultivo de peces dentro de los límites de concesión.
- Entre el 01/03/2023 y el 30/04/2023 se identifica la presencia de módulos de cultivo de peces dentro de los límites de concesión.
- Entre el 01/07/2023 y el 31/08/2023 se identifica la ausencia de módulos de cultivo de peces dentro de los límites de concesión.
