INFORME TÉCNICO DE FISCALIZACIÓN AMBIENTAL

DFZ-2023- 1298-XIV-SRCA

HUMEDAL LOS MANZANOS 70

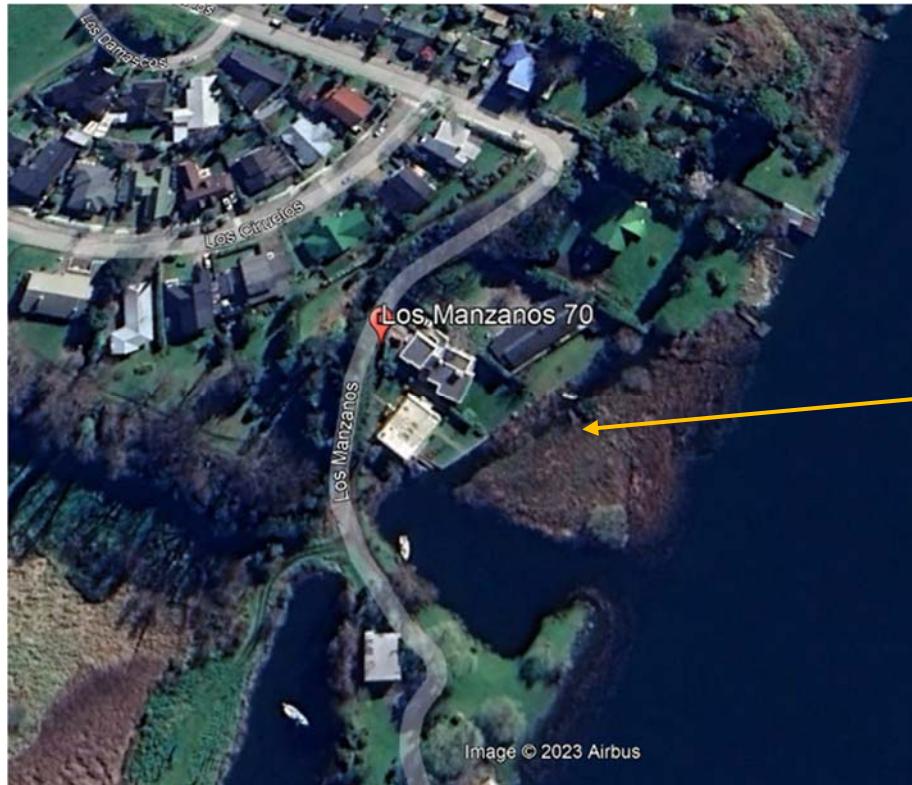
Figura de emplazamiento

Humedal
Intervenido

Figura 1: Se adjunta vista del sector y coordenadas de referencia del lugar de la intervención (5.590.683 S; 649.404, WGS84, H18).

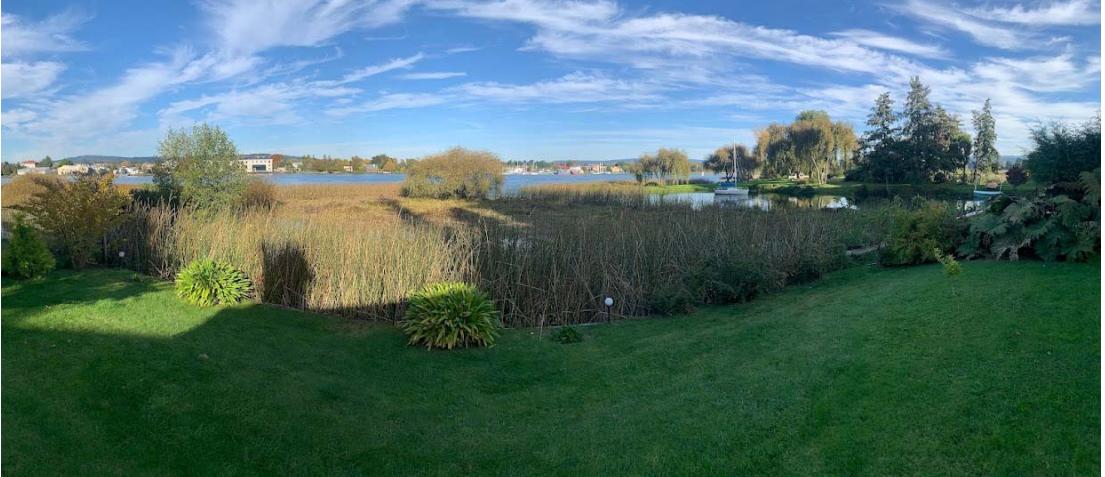
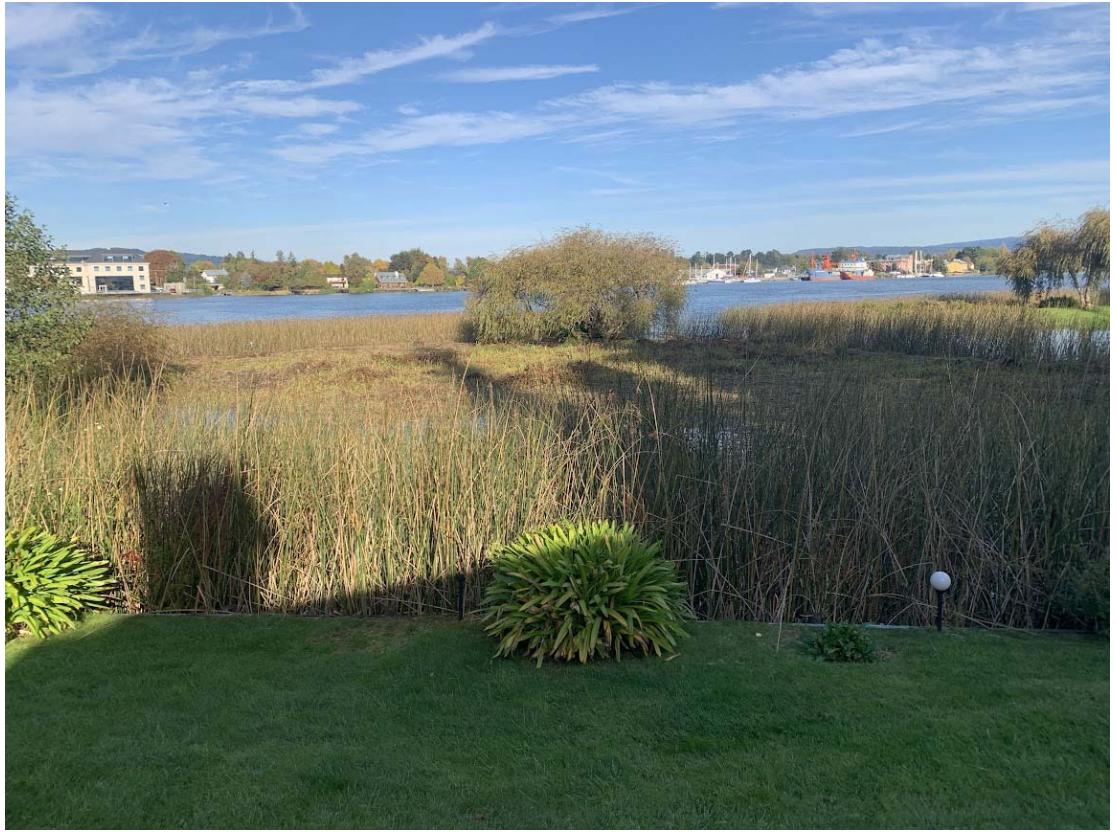
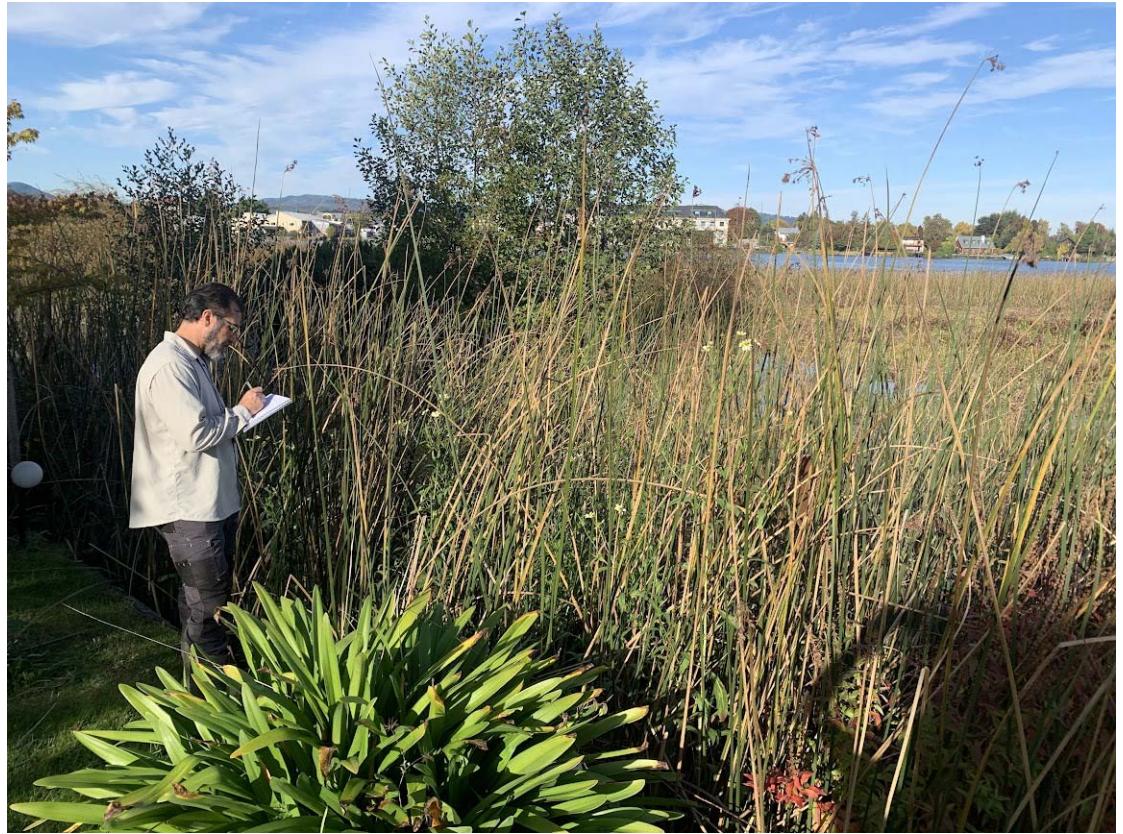
Nº Anexo	Nombre Anexo
1	Registro Fotográfico del lugar denunciado.

Materia específica objeto de la fiscalización ambiental.	Exigencia asociada	Resultados/ Hallazgo	Conclusiones
		<p>humedal de Isla Teja Sur; Que la intervención consistió en una corta de especies hidrófilas (juncos) en un área aproximadamente de 650 m², frente a la casa habitación del denunciado. Lo anterior se confirma con la declaración del denunciado que señala explícitamente <i>“que no existe ningún proyecto o actividad detrás de la limpieza que se hizo, lo único que se persigue con la corta de juncos, está referido a hermosear el sector, que el año 2022 también se ejecutaron trabajos similares en esa área, y que ello trajo como consecuencia que crecieran flores de distinto tipo y tamaño, no hay otro tipo de pretensiones para el lugar. Asimismo, mencionó que el terreno intervenido es parte de su propiedad original, según títulos (que vive allí desde el año 2013), pero posterior al terremoto de 1960, su superficie fue modificada, pero insiste que no pretende realizar ningún proyecto, construcción o algo similar en el lugar.”</i>.</p>	<p>Armada de Chile, para el ejercicio de sus potestades legales.</p>
