INFORME TÉCNICO DE FISCALIZACIÓN AMBIENTAL

CONSTRUCCIÓN PROYECTO SALFA S.A

DFZ-2023-3033-XV-NE

DICIEMBRE 2023

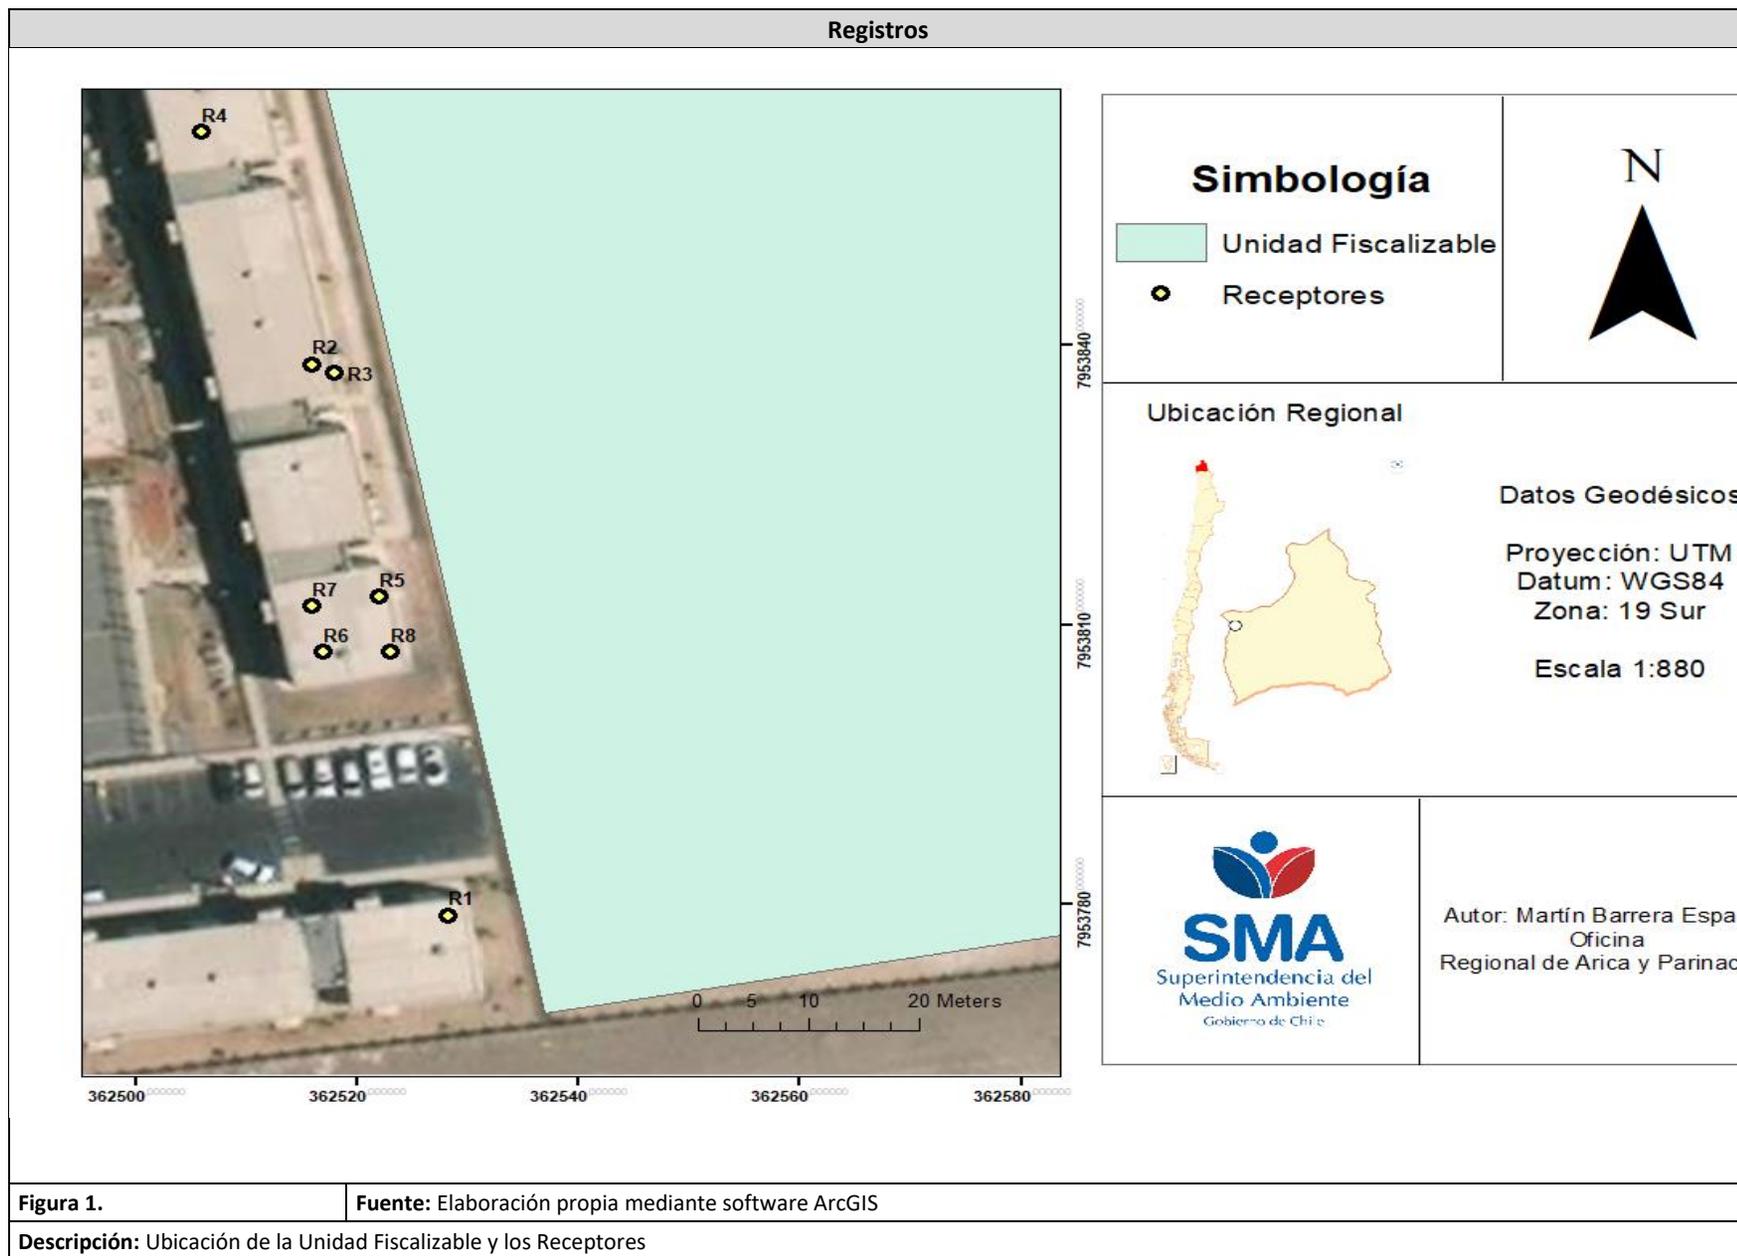
Con base a la normativa establecida en el D.S. N°38/11 MMA que se deben cumplir para zona III en horario diurno, donde se ubica el receptor N°1 (Ver figura 1), se indica lo siguiente: Según los datos corregidos, la unidad fiscalizable sobrepasa los niveles de presión sonora en 9 unidades, dando como resultado 74 decibeles, siendo el límite máximo para la Zona III de 65 decibeles.

Con base a los límites que se deben cumplir para zona III del D.S. N°38/11 MMA, donde se ubican los receptores del N°2 al N°8 (Ver Figura 1), se indica lo siguiente: Según los datos corregidos, la Unidad Fiscalizable sobrepasa los niveles de presión sonora en todos los puntos de medición siendo la mayor medida superada en 20 decibelios en R2, según la norma establecida para zona III.

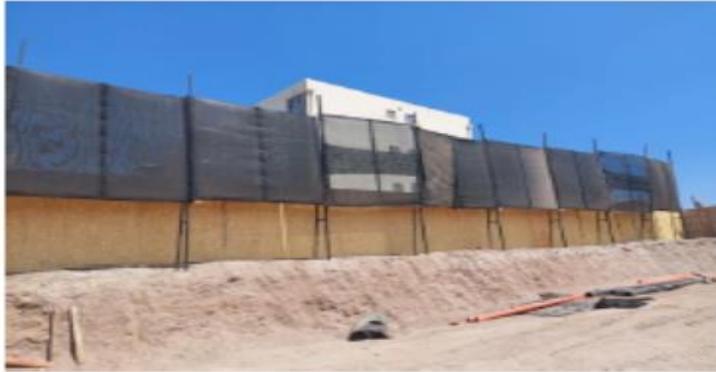
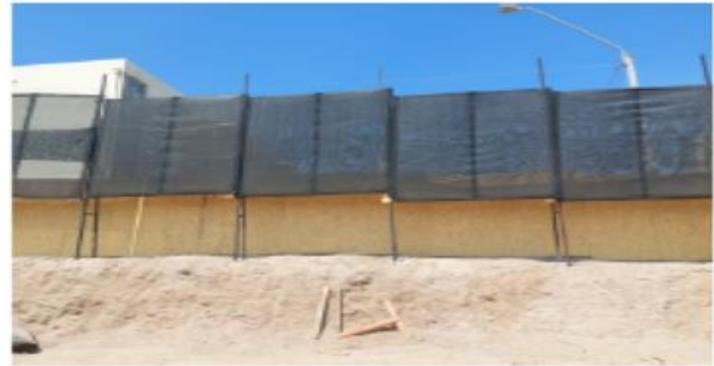
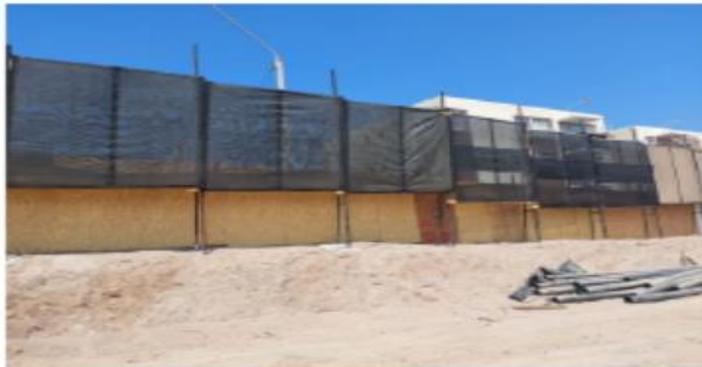
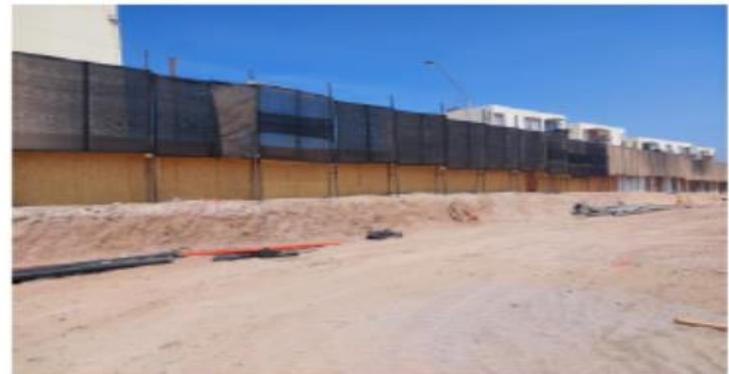
Registro 2.

Descripción: Instalación de placas dobles OSB de 9,5mm como medida adoptada por el titular con el fin de mitigar el ruido

- Respecto a las medidas ambientales por la emisión de ruidos, el titular establece de acuerdo con el reporte técnico adjuntado en la carta conductora lo siguiente: *“...el cierre perimetral en todo el perímetro poniente, instalando doble placa OSB de 9,5 mm con esto quedando un espesor de 19 mm en una altura de 2.5 metros superando lo recomendado...”*. Para esto, el titular en su carta adjunta imágenes para verificar su cumplimiento (Ver registro 2), sin embargo, estas imágenes no tienen fecha ni posición georreferenciada.
