INFORME TÉCNICO DE FISCALIZACIÓN AMBIENTAL

INVERSIONES BOSQUES DEL MAUCO

DFZ-2021-2633-V-PPDA

ABRIL - JUNIO 2021

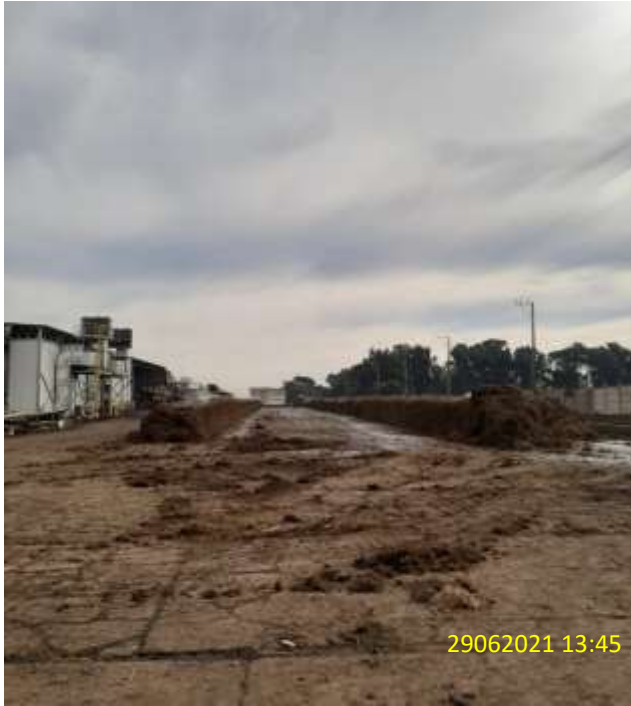
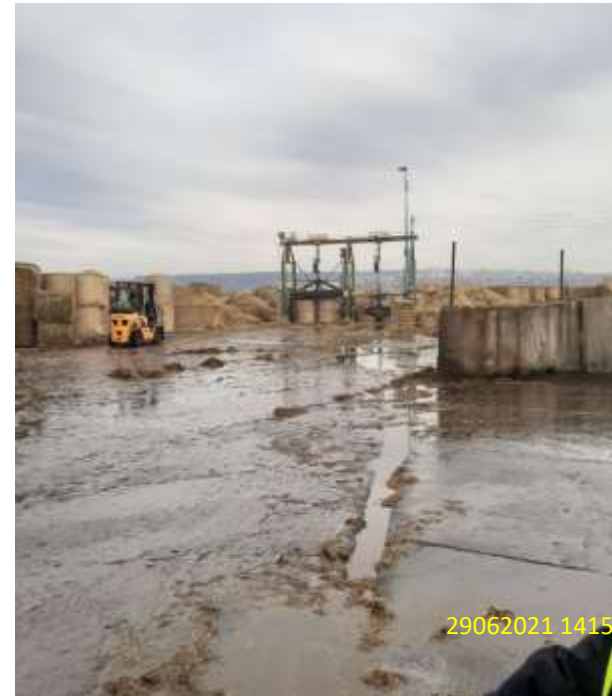
- e. Al momento de realizada la inspección, se observaron actividades de armado de bunker, armado de cordón de compost y sumergido de fardos, mientras se presentaban condiciones de una Buena ventilación en la zona. (Fotografías N° 1 y N° 2)

Fotografía N° 1	Fecha: 29-06-2021		Fotografía N° 2	Fecha: 29-06-2021	
Coordenadas UTM DATUM WGS84 HUSO 19H	Norte: 6.356.138 (m)	Este: 266.405 (m)	Coordenadas UTM DATUM WGS84 HUSO 19H	Norte: 6.356.138 (m)	Este: 266.405 (m)
Descripción del medio de prueba: Registro fotográfico de armado y pasada se oxigenación en cordón de compost, verificado en inspección ambiental del 29 de junio de 2021.			Descripción del medio de prueba: Registro de proceso de sumergido de fardos, observado en inspección ambiental realizada con fecha 29 de junio de 2021.

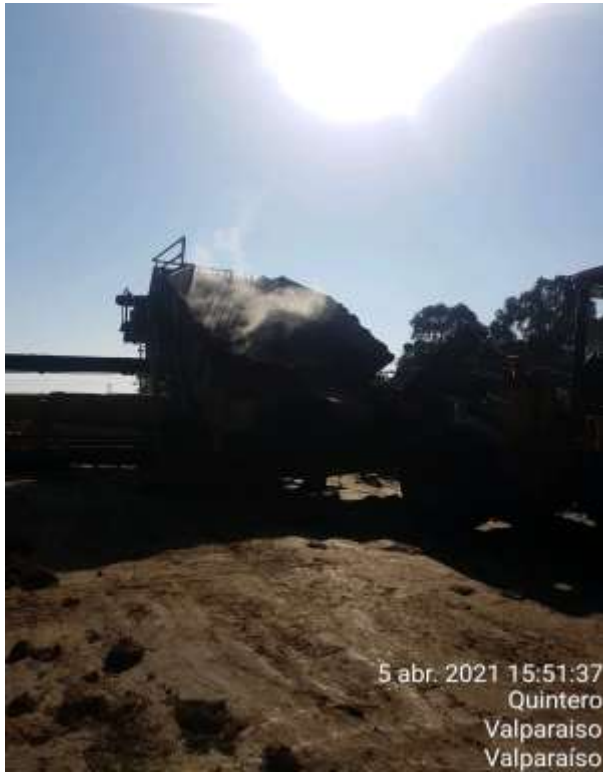
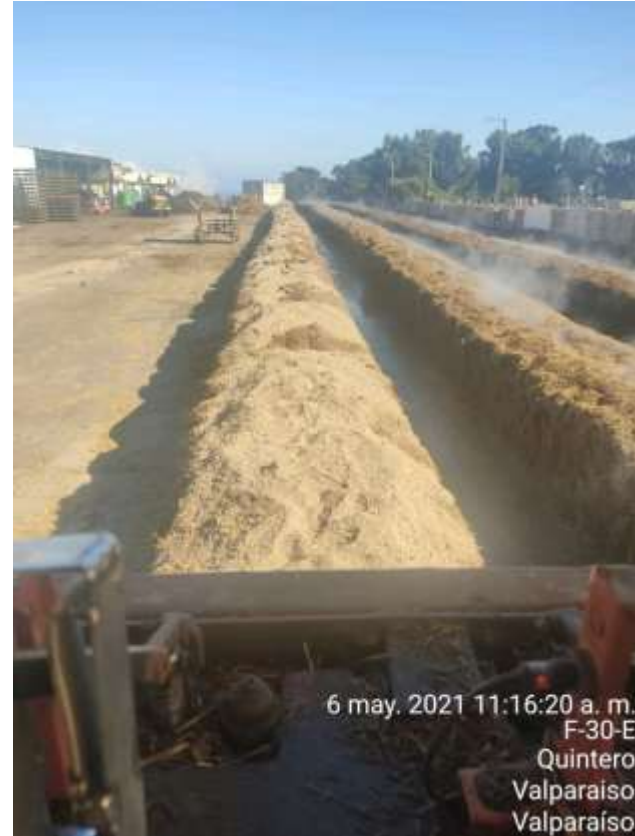
Fotografía N° 3	Fecha: 05-04-2021		Fotografía N° 4	Fecha: 06-05-2021	
Coordenadas UTM DATUM WGS84 HUSO 19H	Norte: 6.356.138 (m)	Este: 266.405 (m)	Coordenadas UTM DATUM WGS84 HUSO 19H	Norte: 6.356.138 (m)	Este: 266.405 (m)
Descripción del medio de prueba: Registro fotográfico de inicio de llenado de bunker (crop 64) en loza compost, capturado y remitido por titular en reporte del 5 de abril de 2021.			Descripción del medio de prueba: Registro de inicio de segunda pasada de guano en Crop 89, capturado por el titular y verificado en reporte operacional del 6 de mayo de 2021.

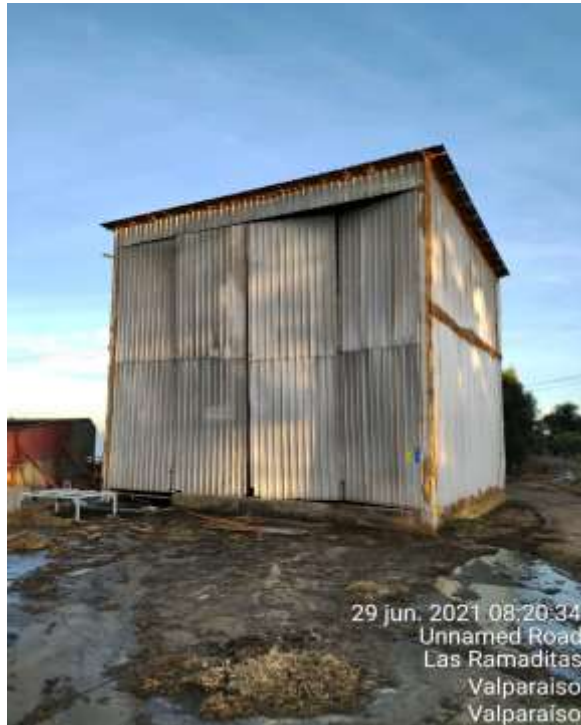
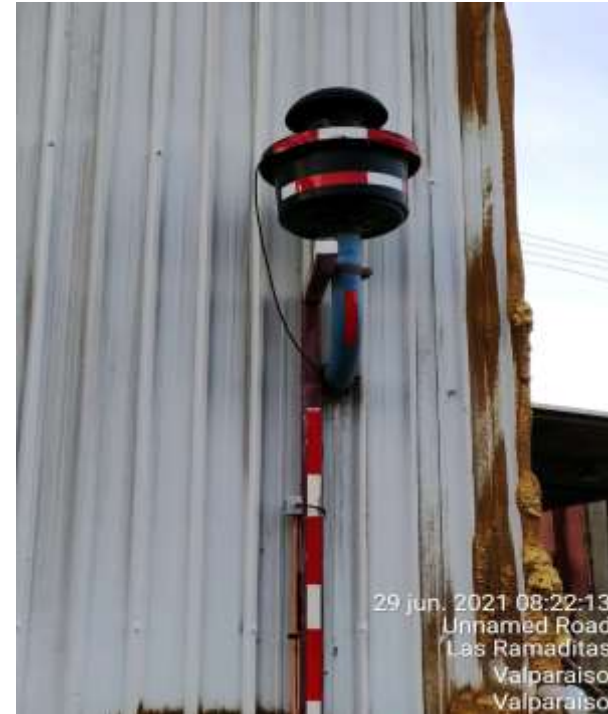
- c. Además de la visita al sector, se verificó en un posterior de la caseta se encontraba instalado y funcionando el extractor de aire con material absorbente de olores correspondiente a filtro de carbón activado, como medida comprometida para mitigar la emisión de olores generados en la fuente. Durante la inspección al sitio, no se percibieron olores molestos provenientes de la piscina. (Registros fotográficos N° 5 y 6).

Fotografía N° 5	Fecha: 29-06-2021		Fotografía 6	Fecha: 29-06-2021	
Coordenadas UTM DATUM WGS84 HUSO 19H	Norte: 6.356.147 (m)	Este: 266.239 (m)	Coordenadas UTM DATUM WGS84 HUSO 19H	Norte: 6.356.147 (m)	Este: 266.239 (m)
Descripción del medio de prueba: Fotografía de caseta instalada en piscina de purines, capturado y remitido por el titular con fecha 29 de junio de 2021.			Descripción del medio de prueba: Registro fotográfico de extractor de aire con filtro de carbón activado para mitigación de olores, instalado en punto posterior a caseta de piscina, capturado el 29 de junio de 2021.

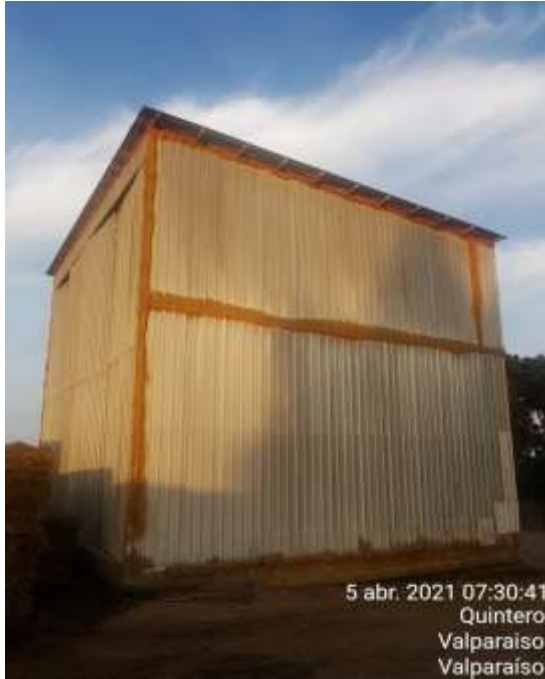
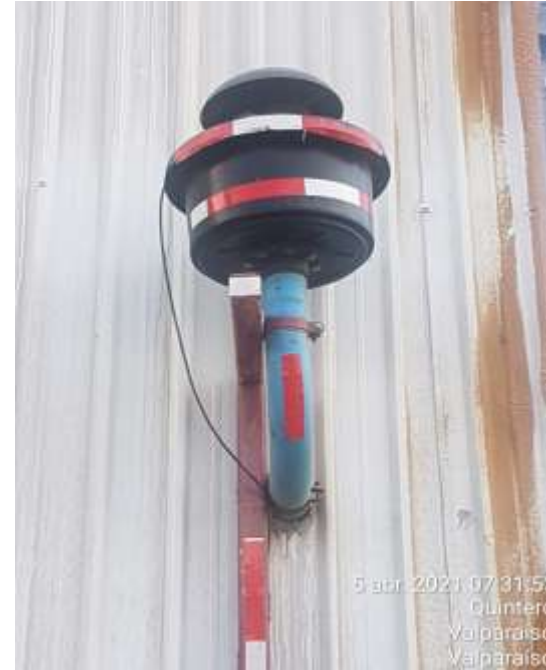
- d. De la revisión de los registros fotográficos reportados por el titular, los días 5 y 16 de abril, 6 de mayo y 4 de junio de 2021, se pudo constatar que el titular mantuvo de manera forma permanente la piscina con caseta cerrada y encapsulada, mientras se presentaron horarios con condiciones de Mala ventilación, observando además que mantuvo instalado el sistema de ventilación con extractor de aire y filtro de carbón instalado en la caseta de la piscina. (Fotografías N° 7 a N° 12; Anexo N° 3 "Reportes Operacionales").

Fotografía N° 7	Fecha: 05-04-2021		Fotografía 8	Fecha: 05-04-2021	
Coordenadas UTM DATUM WGS84 HUSO 19H	Norte: 6.356.147 (m)	Este: 266.239 (m)	Coordenadas UTM DATUM WGS84 HUSO 19H	Norte: 6.356.147 (m)	Este: 266.239 (m)
Descripción del medio de prueba: Registro fotográfico de cubierta cerrada y encapsulada en piscina de purines, capturado por titular y verificado en reporte remitido el 5 de abril de 2021.			Descripción del medio de prueba: Registro fotográfico capturado por el titular, de extractor eólico y filtro carbono instalado en caseta cerrada, verificado en reporte operacional del 5 de abril de 2021.

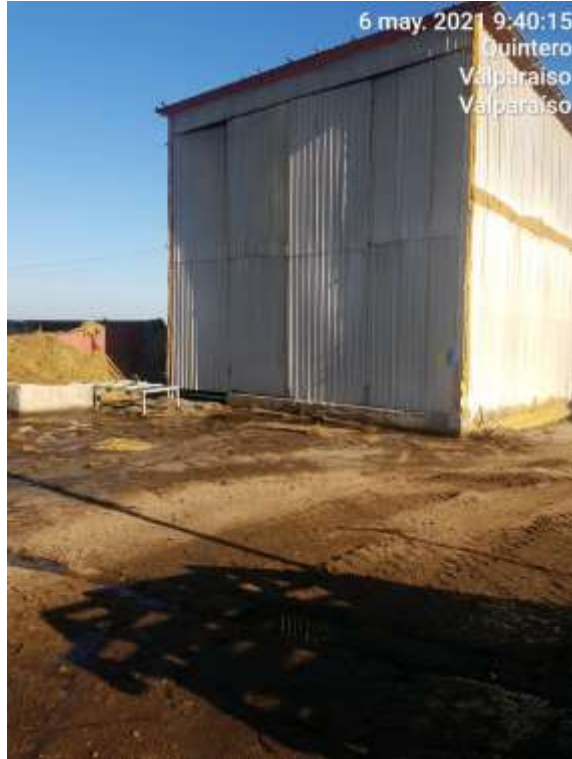
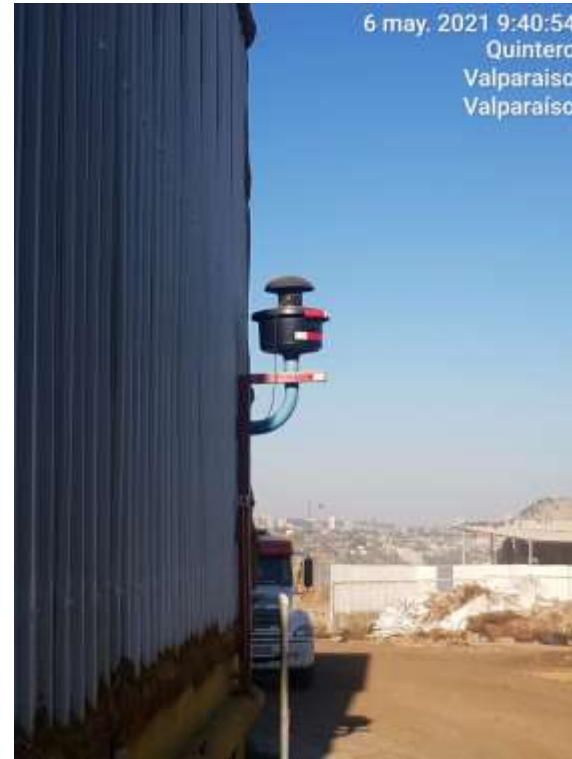
Fotografía 9	Fecha: 06-05-2021		Fotografía 10	Fecha: 06-05-2021	
Coordenadas UTM DATUM WGS84 HUSO 19H	Norte: 6.356.147 (m)	Este: 266.239 (m)	Coordenadas UTM DATUM WGS84 HUSO 19H	Norte: 6.356.147 (m)	Este: 266.239 (m)
Descripción del medio de prueba: Registro fotográfico capturado por el titular, de caseta con cierre total en piscina de purines, verificado en reporte del 6 de mayo de 2021.			Descripción del medio de prueba: Registro del ventilador con extractor eólico y filtro carbono, instalado en parte posterior de piscina de purines, reportado por el titular el día 6 de mayo de 2021.

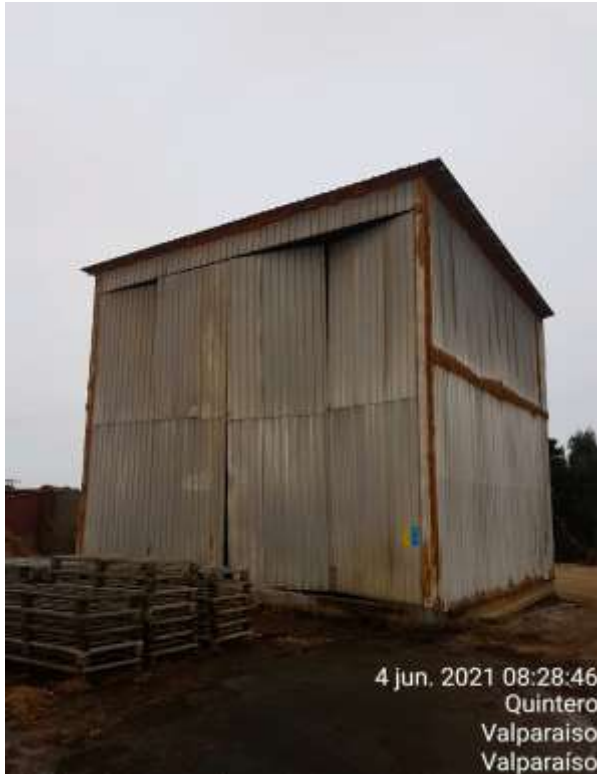
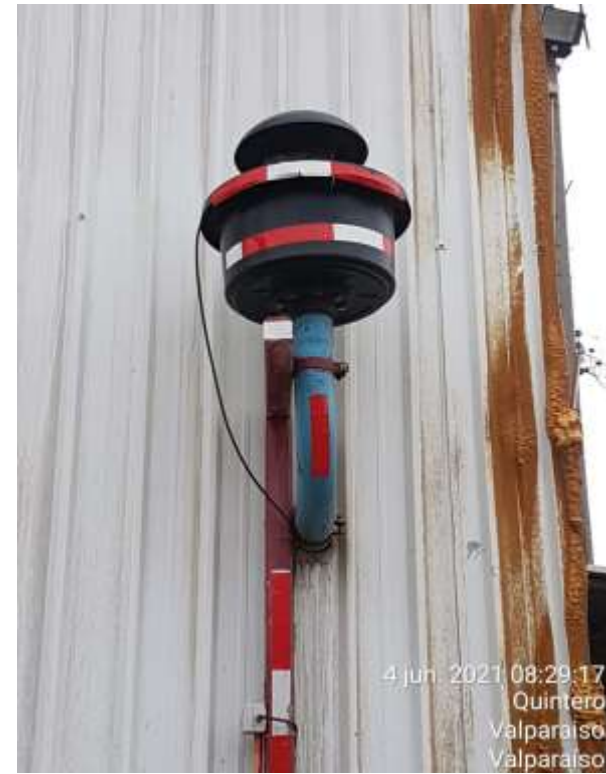
Fotografía 11		Fecha: 04-06-2021		Fotografía 12		Fecha: 04-06-2021	
Coordenadas UTM DATUM WGS84 HUSO 19H		Norte: 6.356.147 (m)	Este: 266.239 (m)	Coordenadas UTM DATUM WGS84 HUSO 19H		Norte: 6.356.147 (m)	Este: 266.239 (m)
Descripción del medio de prueba: Registro fotográfico capturado por el titular, de caseta en la piscina de purines, revisado en reporte remitido el día 4 de junio de 2021.				Descripción del medio de prueba: Fotografía de extractor eólico con filtro carbono, instalado en tramo posterior de caseta de la piscina, reportado por el titular el día 4 de junio de 2021.

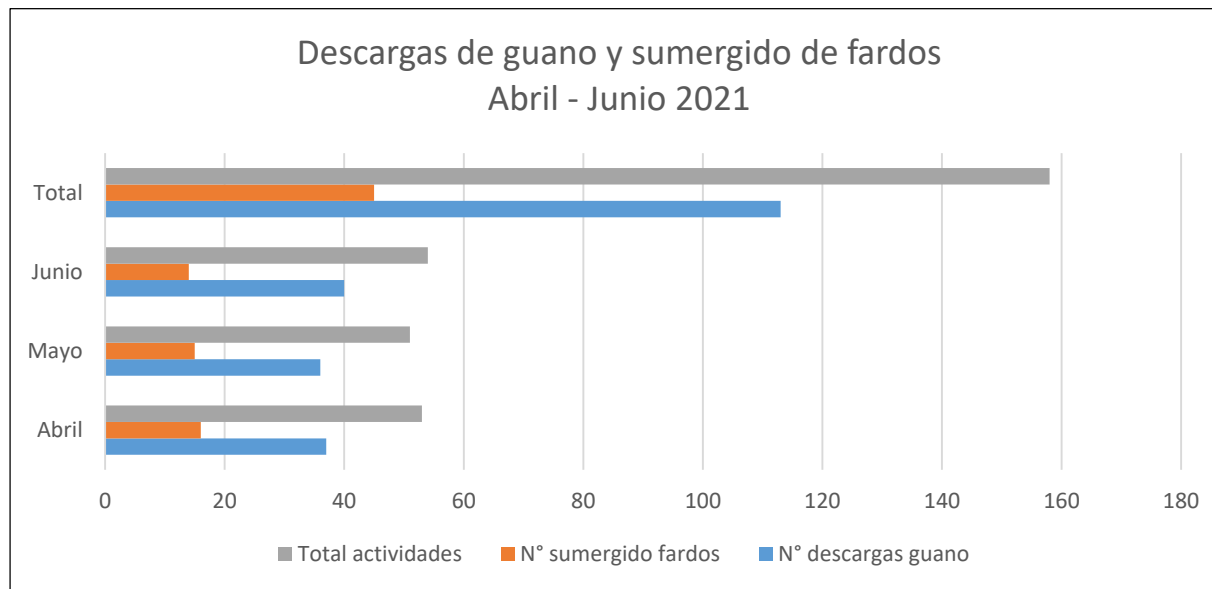
Imagen N° 1.

- f. Sin perjuicio de lo anterior, se realizó un análisis general a todo el período abril - junio de 2021, donde se pudo verificar que el titular realizó 113 descargas de guano en cordones de compost y 45 actividades de sumergido de fardos fuera de los horarios con Mala ventilación en 82 días, lo que equivale a un total de 386 horas y 31 minutos mientras existieron condiciones de una Regular y Buena ventilación en el territorio, según lo siguiente (Ver imagen N° 1; tabla con detalle de actividades en Anexo N° 3):

Registro gráfico con el número de actividades de aplicación de guano y mojado de fardos, realizados durante el período correspondiente entre abril y junio de 2021, mientras existían condiciones de Regular y Buena ventilación en el territorio.

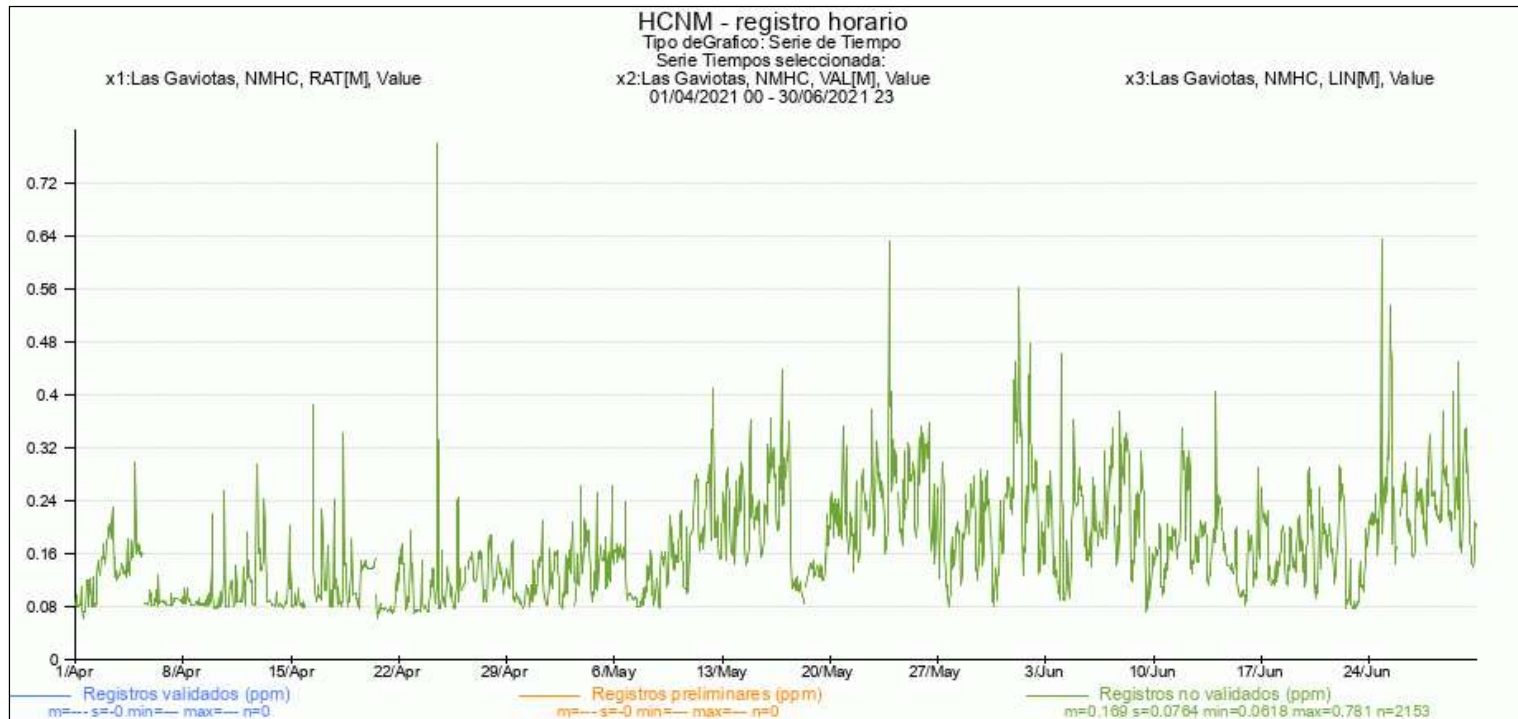
Imagen 2.

Sin embargo, se verificó que tales desviaciones operacionales no representaron efectos sobre la calidad del aire ni episodios de denuncias por parte de la comunidad por olores molestos (Ver gráfica en imagen N° 2).

Registro gráfico de las concentraciones de Hidrocarburos No Metánicos (HCNM) en la Estación Las Gaviotas, en los días en que el titular realizó aplicación de guano y mojado de fardos durante el período correspondiente entre abril y junio de 2021, mientras existían condiciones de Regular y Buena ventilación en el territorio.
