## INFORME TÉCNICO DE FISCALIZACIÓN AMBIENTAL

**DFZ-2023-2821-VIII-RCA**

### PLANTA DE TRATAMIENTO HIDROCARBUROS - PTH

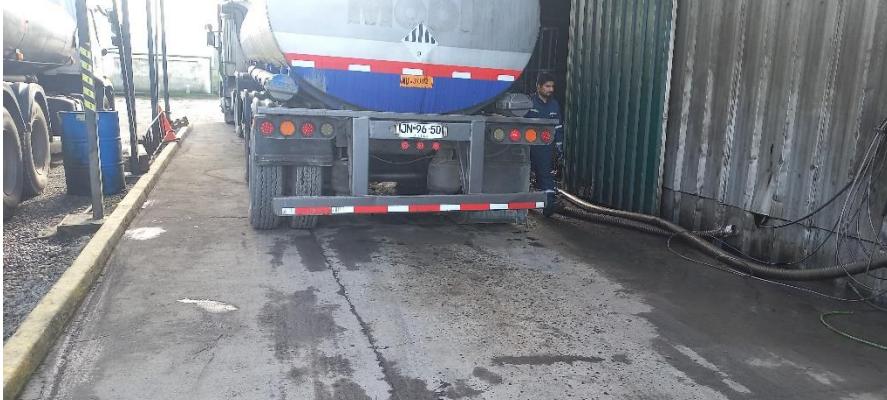
- Loza de descarga de materia prima y carga de producto, en la cual además de efectuaba el lavado de los camiones (Fotografía 1).
  - Pozo de acumulación y sistema de recirculación. (Fotografía 2).

<b>Fotografía 1</b>	<b>Fecha:</b> 18-08-2023	<b>Fotografía 2</b>	<b>Fecha:</b> 18-08-2023
<b>Descripción del medio de prueba:</b> Loza carga y descarga de materia prima y productos terminados, con hormigón, pretil e inclinación en dirección al pozo de acumulación.		<b>Descripción del medio de prueba:</b> Pozo de acumulación y sistema de manguera para su reingreso al proceso.

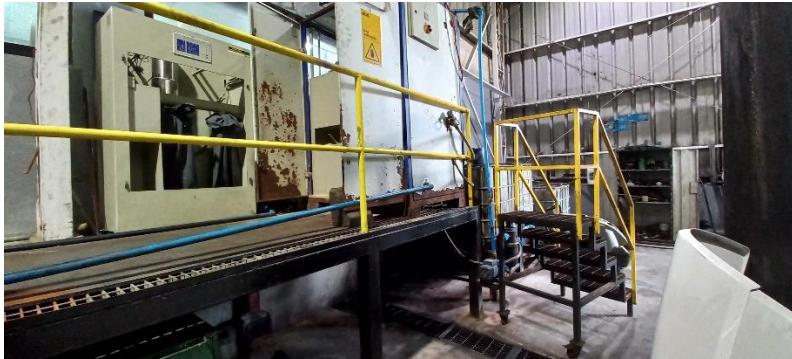
- Sistemas de conducción, y filtros de producto terminado, y piping;
  - Sistema Beton, para el tratamiento de las aguas sobrenadantes del TK1 (Fotografía 3 )

<b>Fotografía 3</b>	<b>Fecha:</b> 18-08-2023	<b>Fotografía 4</b>	<b>Fecha:</b> 18-08-2023
<b>Descripción del medio de prueba:</b> Sistema de tratamiento de aguas residuales, previo a su ingreso al alcantarillado público. Sistema "Beton" con empleo de bentonita.		<b>Descripción del medio de prueba:</b> Descarga del sistema "Beton" al sistema de alcantarillado.

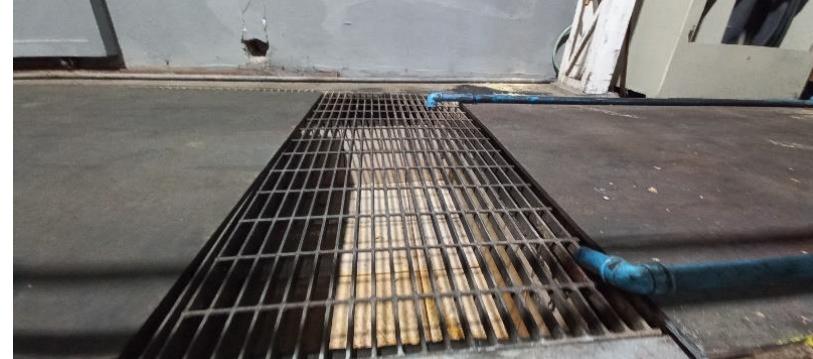
- v. Se constató que los residuos líquidos generados, eran descargado a sistema de alcantarillado de la planta. (Fotografía 4)
- vi. Se constató existencia de bodega de residuos peligrosos, emplazada al exterior de del galpón y dentro del predio, la cual contaba con piso de radier, techumbre de zinc y pared de rejas con zinc. En su interior se constató almacenamiento de residuos peligrosos, debidamente etiquetado, con la identificación de los residuos, fecha de ingreso y clasificación. Ninguno de los tambores revisados, superaba los 6 meses de almacenamiento (Fotografías 5 a 7).

- l. Respecto de los residuos líquidos generados, proveniente del sobrenadante del proceso de decantación de las aguas con hidrocarburos y del lavado de camiones, y eventualmente del agua lluvia acumulada en el pretil del área de almacenamiento que es recirculada, éstos son tratados mediante un sistema denominado "Beton", que emplea bentonita para su tratamiento, y luego son descargados al sistema de alcantarillado, en conformidad de lo establecido en las autorizaciones ambientales.

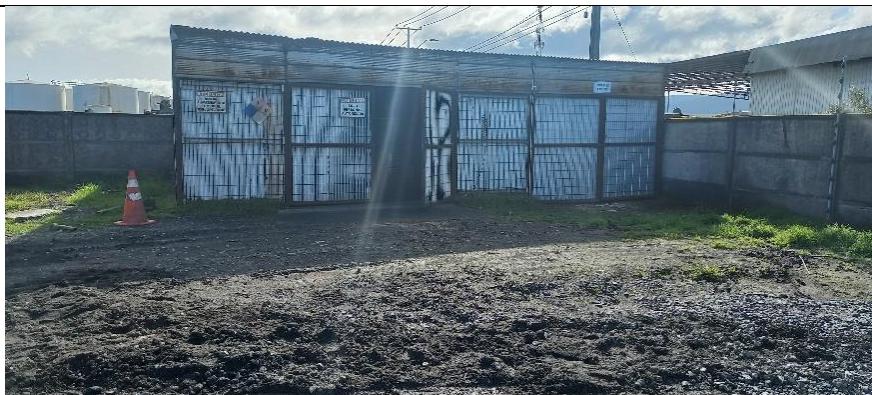
**Fotografía 5**

- j. Respecto del almacenamiento de residuos peligrosos, generados por el proceso productivo de PTH (no el manejo de materias primas y productos terminados), los cuales corresponden a borras, aserrín y vestimenta de trabajo (EPP) con hidrocarburos y/o aceites, y bentonita del tratamiento de riles, son almacenados en bodega RESPEL contemplada en la evaluación ambiental, estando autorizada y fiscalizada por la Autoridad Sanitaria.

**Descripción del medio de prueba:** Bodega de almacenamiento temporal de residuos peligrosos, son señalética exterior.

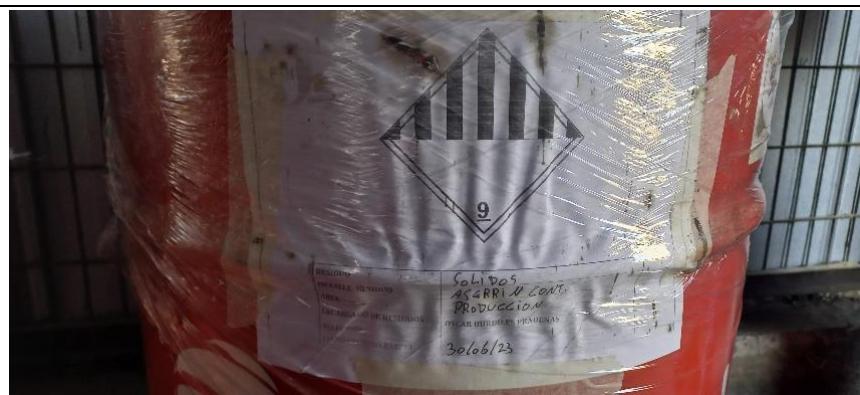
**Fotografía 6**

**Descripción del medio de prueba:** Ejemplo de etiquetado empleado en PTH

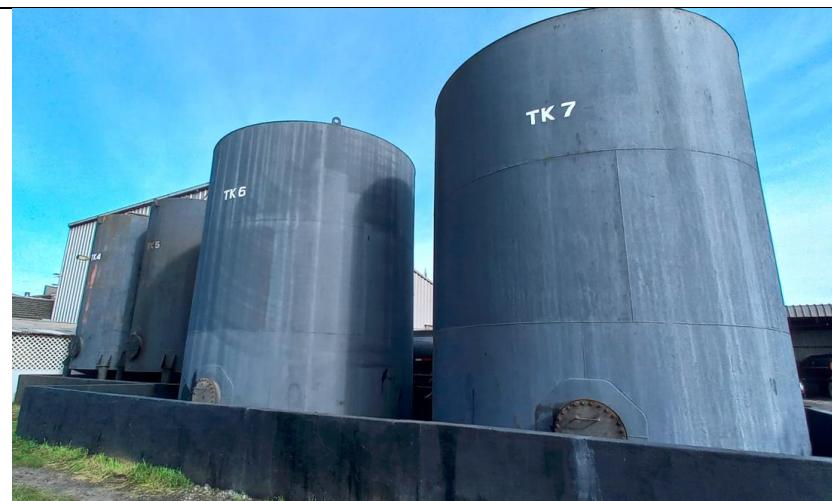
**Fotografía 8**

- vii. Se constató, fuera del galpón, la existencia de área de almacenamiento de materias primas y productos terminados, la que contaba con pretilles independientes, de 1 metro de altura apróx, para contención de derrames.(Fotografía 8). Los estanques marcados con TK4 y TK6 correspondían a productos terminados, y los estanques marcados con TK5 y TK7 corresponde a materias primas.

- k. Por otra parte, se constató que el galpón de proceso y las áreas de almacenamiento, cuentan con loza impermeabilizada y pretils de contención en caso de derrames, y cuenta con laboratorio de análisis propio, en cumplimiento con las exigencias sanitarias aplicables.

**Descripción del medio de prueba:** Área de almacenamiento de productos terminados y materias primas.
