**INFORME TÉCNICO DE FISCALIZACIÓN AMBIENTAL
PROGRAMA RCA 2023**

**PARQUE EOLICO ALENA
(UF 10825)**

DFZ-2023-1303-VIII-RCA

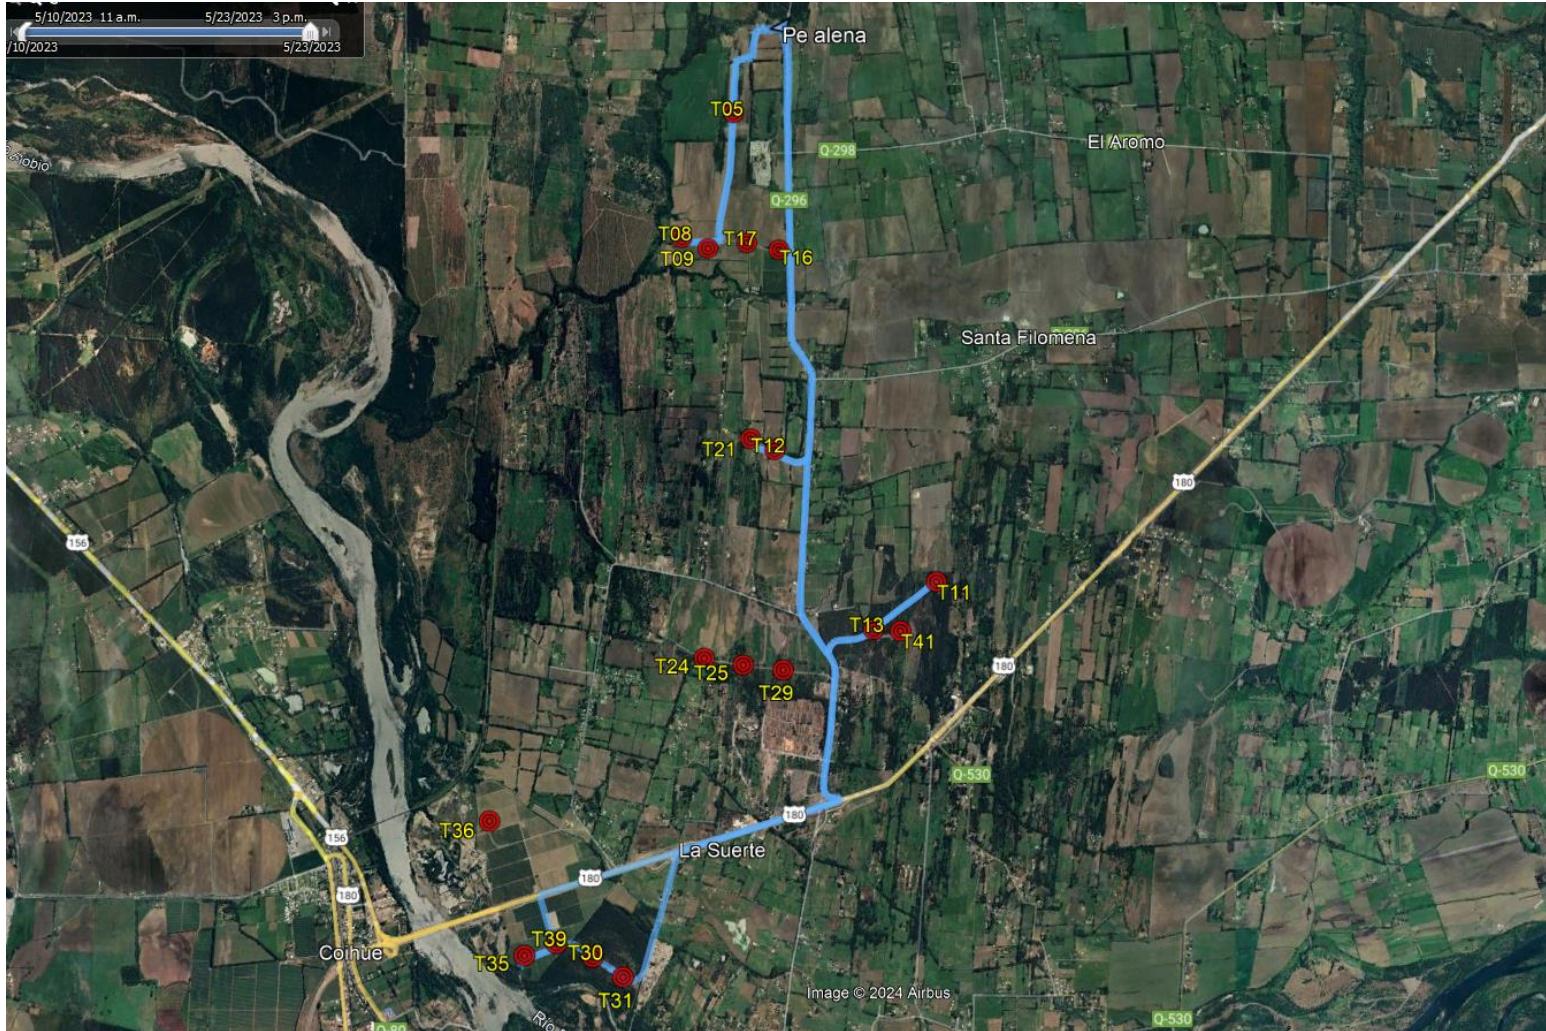
Figura 2. Recorrido durante la inspección de fecha 23 de mayo de 2023.

En la figura se observa los sectores visitados del Parque Eólico Alena durante la inspección en conjunto con el Servicio Agrícola y Ganadero.

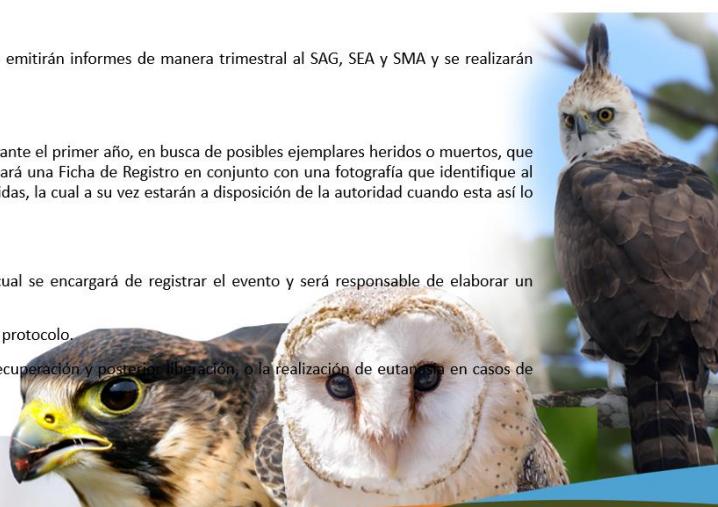
- Una vez encontrado el ejemplar, se dará aviso al jefe de turno, el cual se encargará de registrar el evento y será responsable de elaborar un reporte trimestral que será enviado al Servicio Agrícola Ganadero.
- En caso de fatalidad se removerá el cadáver acorde a lo indicado en el protocolo.

Si el animal está vivo, será: trasladado a un centro de rescate, para su recuperación y posterior liberación, o la realización de eutanasia en casos de mayor gravedad.

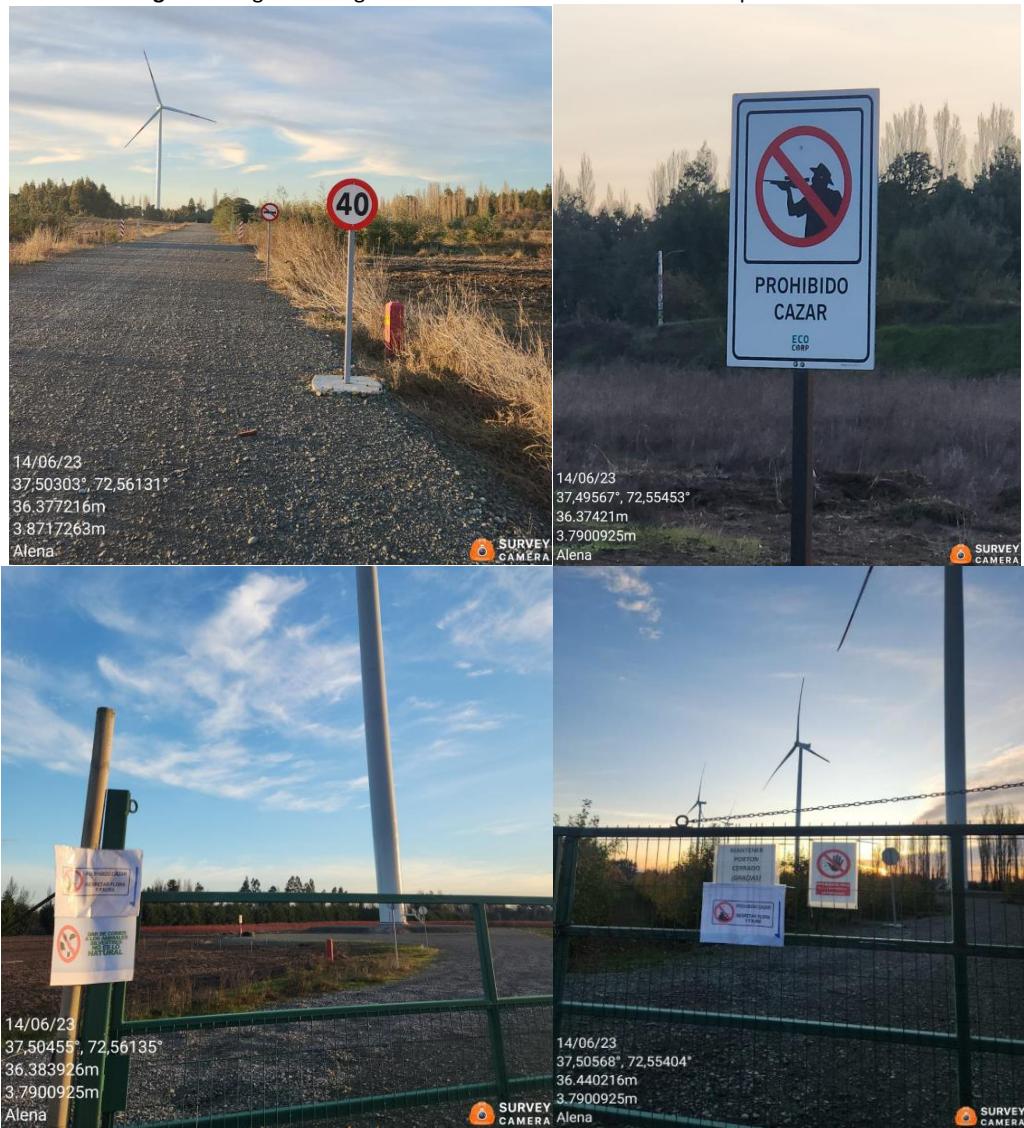
Figura 6. Registro fotográfico instalación de señalética en Parque Eólico Alena

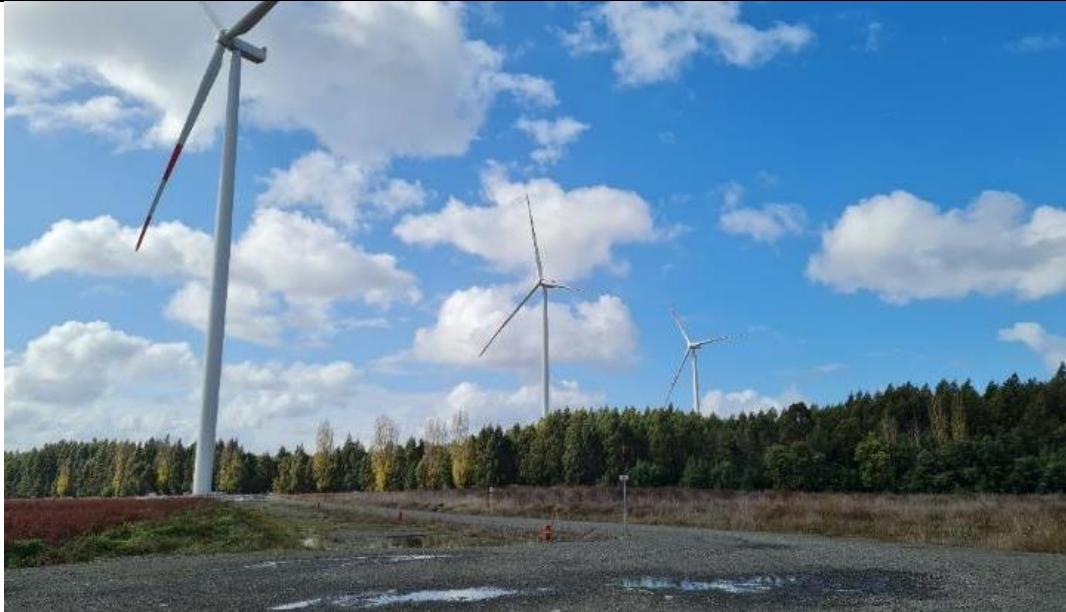
Fotografía 1.

Descripción del medio de prueba: En la imagen se observa los alrededores del aerogenerador N°35 del Parque Eólico Alena.

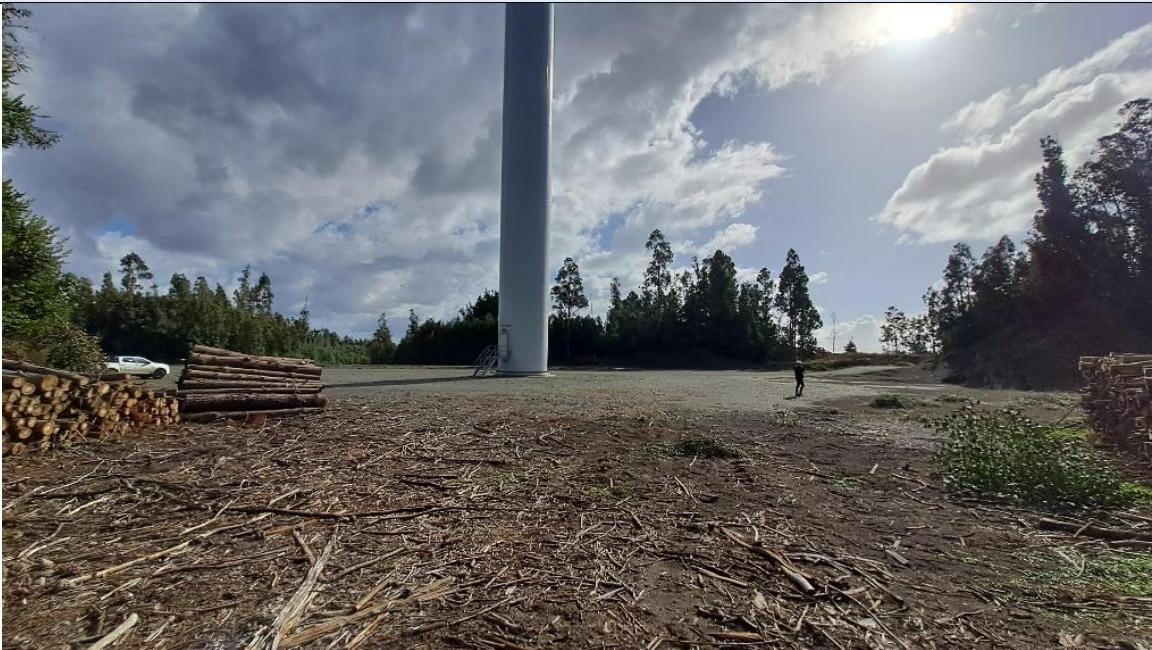
Fotografía 3.

Descripción del medio de prueba: En la imagen se observa los alrededores del aerogenerador N°11 del Parque Eólico Alena.

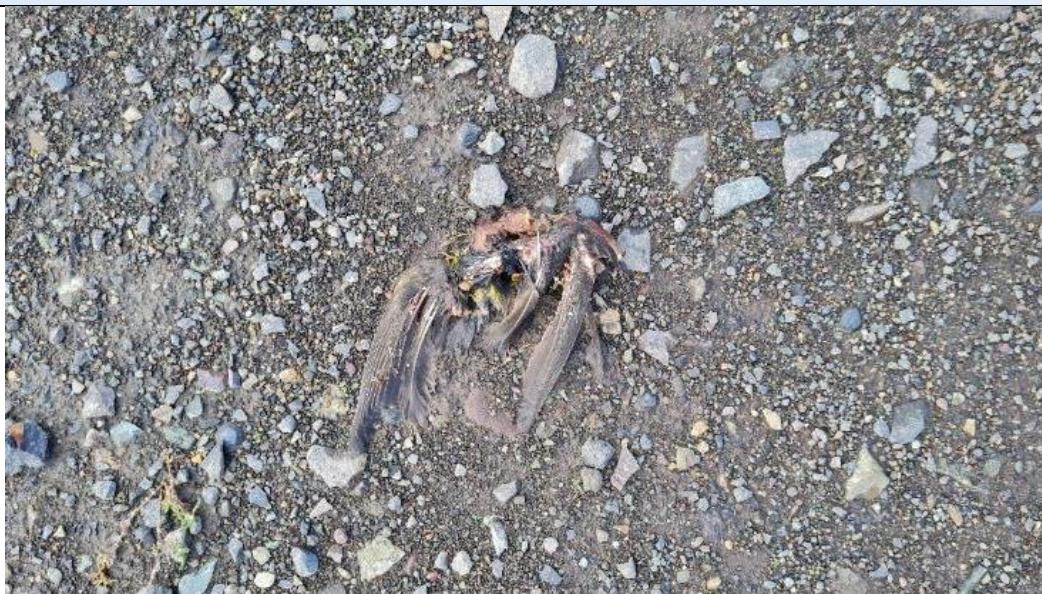
Fotografía 5.

Adyacente a la plataforma del Aerogenerador N° 21 se observa una carcasa presuntamente de Jilguero (*Spinus barbatus*), en estado de descomposición, no pudiéndose observar anatómicamente en su totalidad.

Descripción del medio de prueba: En la imagen se observa una carcasa alrededor del aerogenerador N°21 del Parque Eólico Alena.

Representantes del titular indicaron que cuando el equipo de mantención de turbinas encuentra carcasa cerca de los aerogeneradores se realiza un aviso al Jefe de Planta, quien a su vez realiza el aviso a la empresa contratista.

Sin embargo, dicho procedimiento no fue realizado durante la inspección.
