**INFORME TÉCNICO DE FISCALIZACIÓN AMBIENTAL**

**REQUERIMIENTO DE INGRESO/ELUSIÓN AL SEIA**

**PROYECTO INMOBILIARIO EMBALSE SAN JUAN**

**DFZ-2024-846-V-SRCA**

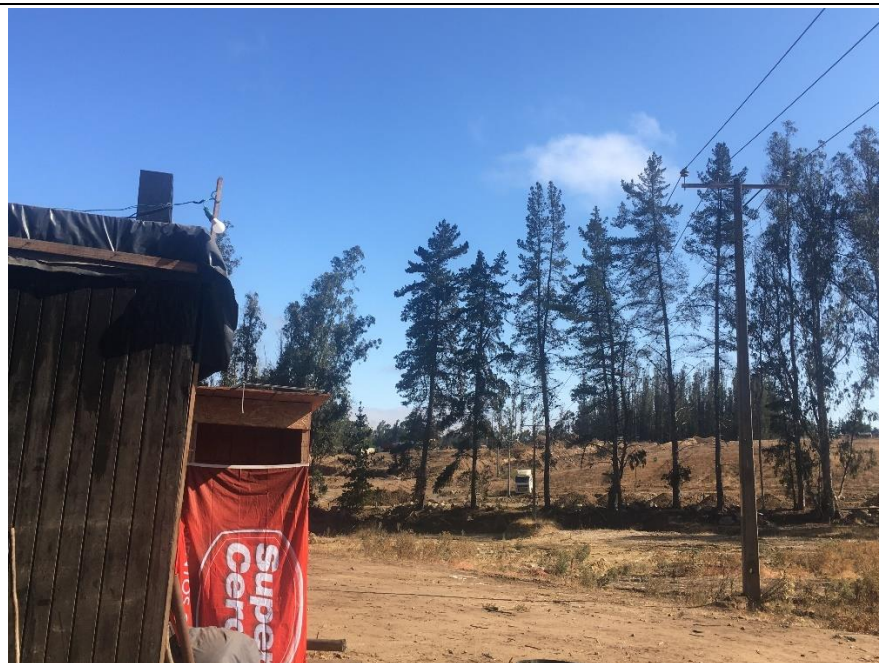
| <b>Descripción del medio de prueba:</b> Vista desde la entrada al predio del proyecto de loteo y que se encuentra con actividades de movimiento de tierra. | | | <b>Descripción del medio de prueba:</b> Maquinaria trabajando en efectuando faenas de remoción de suelo. | | |

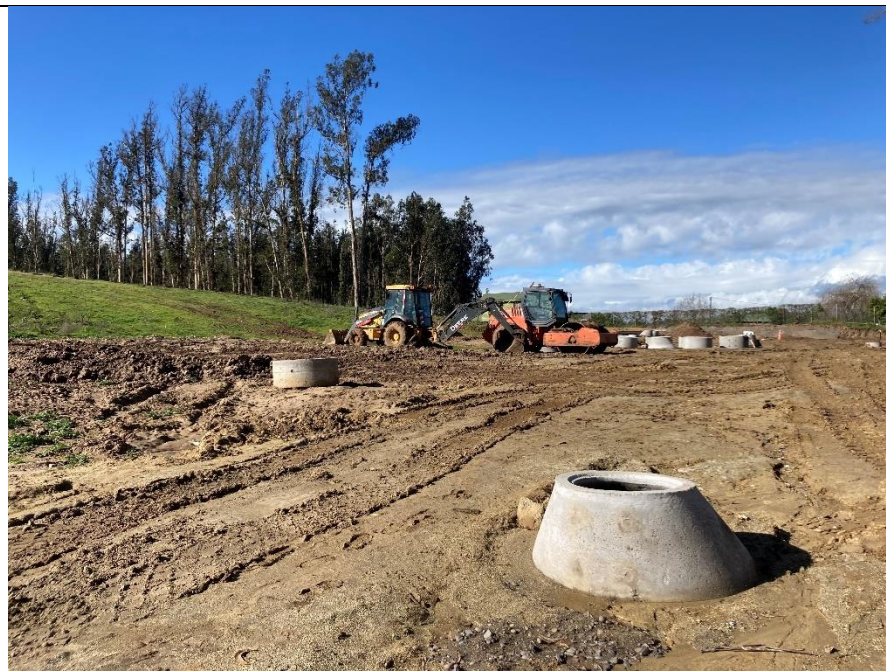
| <b>Descripción del medio de prueba:</b> Vista de la faena de reinstalación de las conducciones sanitarias asociadas al proyecto. | | | <b>Descripción del medio de prueba:</b> Material asociado a la faena de reinstalación de las conducciones sanitarias asociadas al proyecto. | | |

- a. La unidad fiscalizable al momento de la inspección se encontraba en fase de construcción y el titular señaló que ya se encuentra ejecutada la instalación de soleras en el sector nororiental del loteo, de la planta de agua potable y matriz de agua y que se encuentran reinstalando las conducciones sanitarias debido a problemas heredados de contratista anterior. (Fotografías 3 y 4)

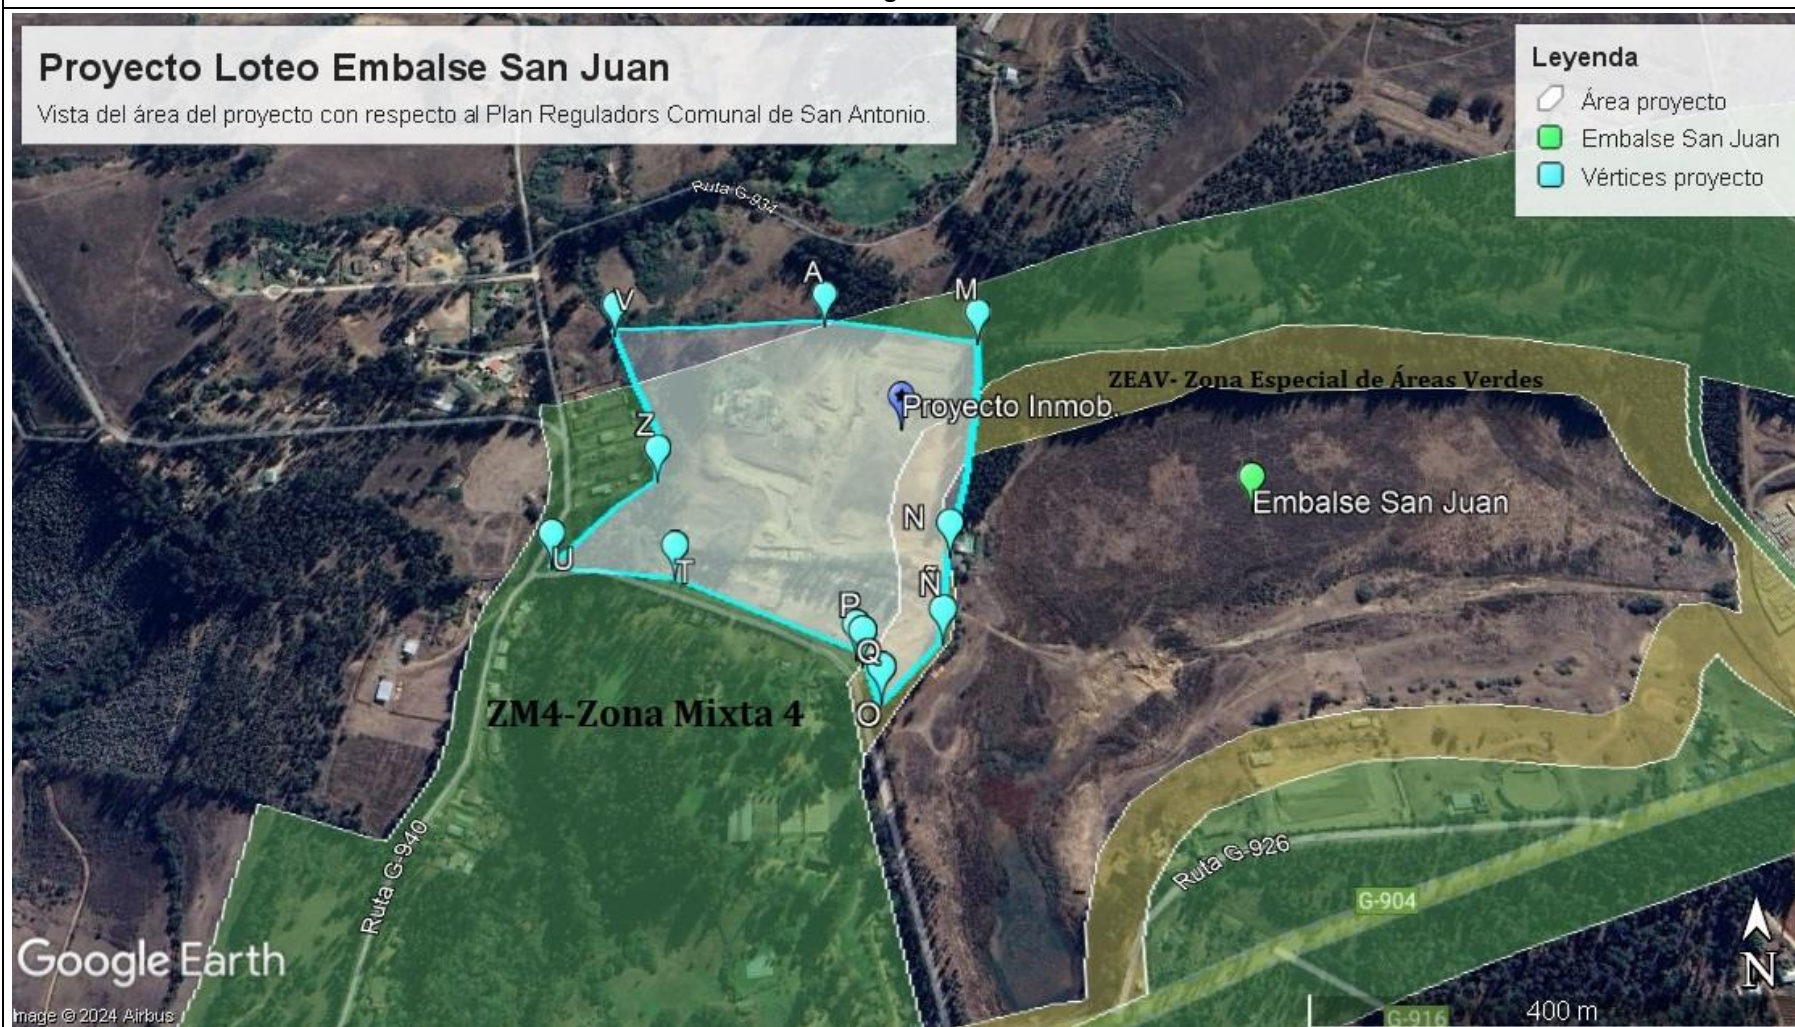
**Figura 3** (Fuente: Elaborado en base a información del [Geoportal Open Data Minvu](#) )

**Descripción del medio de prueba:** Localización del proyecto respecto al Plan regulador comunal de San Antonio, en el que se observa que el área del loteo se encuentra en dos zonas, “ZM4” y “ZEAV”.

El predio del proyecto “Inmobiliario Embalse San Juan” se emplaza igualmente en dos zonas del Plan Regulador de la Comuna de San Antonio (Figura N°3), la “ZM4” Zona Mixta 4 que tiene como usos permitidos residencial, equipamiento: científico, comercial, culto y cultura, deporte, educación, esparcimiento, salud, seguridad, social, servicio, infraestructura sanitaria, energética y transporte, área verde, espacio público, y también la zona “ZEAV” que corresponde “Zona Especial de Áreas Verdes” y los usos permitidos son: equipamiento científico, esparcimiento, sólo del tipo zoológicos, aviarios, serpentarios y similares; espacios públicos;
