INFORME TÉCNICO DE FISCALIZACIÓN AMBIENTAL

DFZ-2024-375-VIII-PC

Programa de Cumplimiento

GOOD BAR

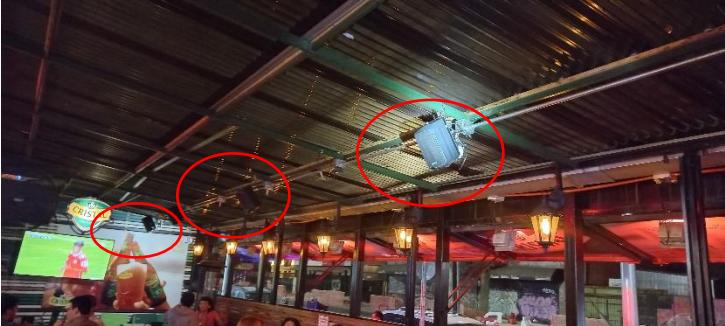
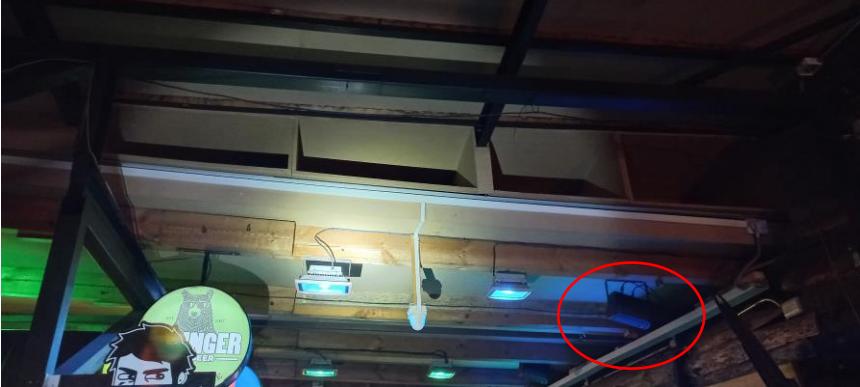
Fotografía 1	Fecha: 16/02/2024	Fotografía 2	Fecha: 16/02/2024
Descripción del medio de prueba: Parlantes de menor tamaño instalados [acción 3]		Descripción del medio de prueba: Parlantes de menor tamaño instalados [acción 3]

Nº	Acción	Plazo de ejecución	Comentario cumplimiento	Medios de verificación revisado	Resultados de la Fiscalización
3 ¹	2.019 se reemplazarán los parlantes por unos de la cuarta parte del tamaño y se colocarán alrededor de las mesas, para tener un efecto sonoro de alta fidelidad y no de potencia, se adjunta factura ya cancelada.	Dos semanas	Fotografías georreferenciadas y facturas Croma Online Spa.	-Factura N° 208 Croma online Spa, del 29/01/2029. -Factura N° 223 Croma online Spa, del 28/01/2029 -Acta inspección ambiental 16/02/2024	Dentro de la documentación presentada por el titular al momento de presentar su PDC, se adjuntó factura N° 208 de Croma Online Spa, por la compra de Altavoz activo 120W-5, con fecha de entrega el viernes 01/02/2019. Y Factura N° 223, del 28/02/2019 de la misma empresa, por la compra de altavoz activo 12E-5, dos equipos Neutrix NCFXX-XLR y un equipo Cotham DGS2-Cable micrófono negro. Adicionalmente, en inspección ambiental del 16/02/2024 se constataron los parlantes de menor entidad instalados los cuales estaban posicionados alrededor de las mesas del local, con orientación hacia dentro del mismo. (fotografías 1 y 2) Conclusión de la acción: Ejecutada acción 3.

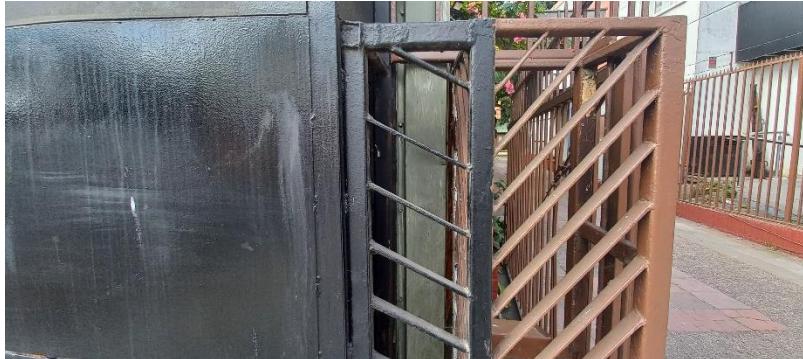
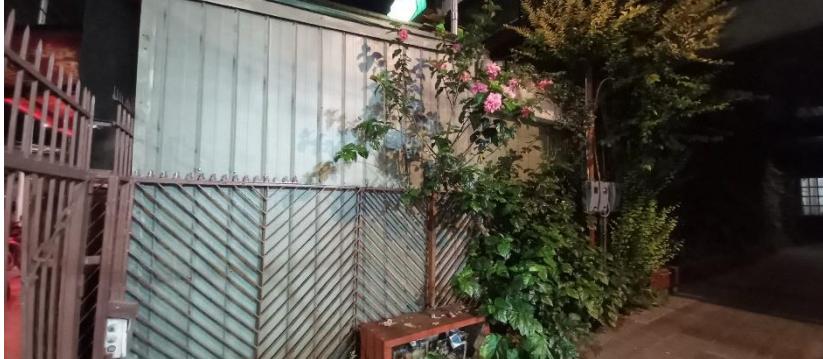
Fotografía 3	Fecha: 16/02/2024	Fotografía 4	Fecha: 16/02/2024
Descripción del medio de prueba: Pared divisora con barrera acústica [acción 4]		Descripción del medio de prueba: Pared divisora con barrera acústica [acción 4]

Nº	Acción	Plazo de ejecución	Comentario cumplimiento	Medios de verificación revisado	Resultados de la Fiscalización
4	2.19, se construyó una pared acústica con casa vecina de 10.30X2.60 metros. Se confecciono una pared de las siguientes medidas y materiales: 1° capa: Zinc lun 0.5mm 2° Capa: OSB 15mm 3° Capa: Lana mineral 50mm 4° Capa: OSB 15mm 5° Capa: Lana mineral 50mm 6° Capa: OSB 15 mm 7° Capa: Bolca pol 30mm	Esta pared está habilitada dese julio de 2019 en el sector de atención al público.	Fotografías georreferenciadas al respecto	-Set fotográfico presentación PDC del titular. - Acta de inspección ambiental 16/02/2024 -Acta inspección ambiental 02/03/2024	Dentro de la documentación presentada por el titular al momento de presentar su PDC, el titular incluyó una secuencia de imágenes que dan cuenta de la instalación de una pared, en el deslinde Oeste del local, colindante con vivienda particular. En la secuencia fotográfica, es posible observar: - Deslinde original compuesto de reja de media altura, con abertura en la mitad superior, sin ningún tipo de protección acústica. - Instalación de pared con pilar de metal, y recubrimiento de OSB en toda la altura del local. - Instalación aislante (lana mineral) - Instalación OSB en cara interior. - Instalación de zinc, en cara exterior, colindante con vivienda particular. Por otra parte, en inspección ambiental del 16/02/2024, se constató la construcción de la pared (Fotografía 3 y 4), la cual divide la fuente emisora del receptor que originó el procedimiento sancionatorio Conclusión de la acción: Ejecutada acción N°4, toda vez que se instaló pared con aislación acústica comprometida.
