INFORME TÉCNICO DE FISCALIZACIÓN AMBIENTAL

PESQUERA QUINTERO

DFZ-2023-2728-V-PPDA

FEBRERO 2024

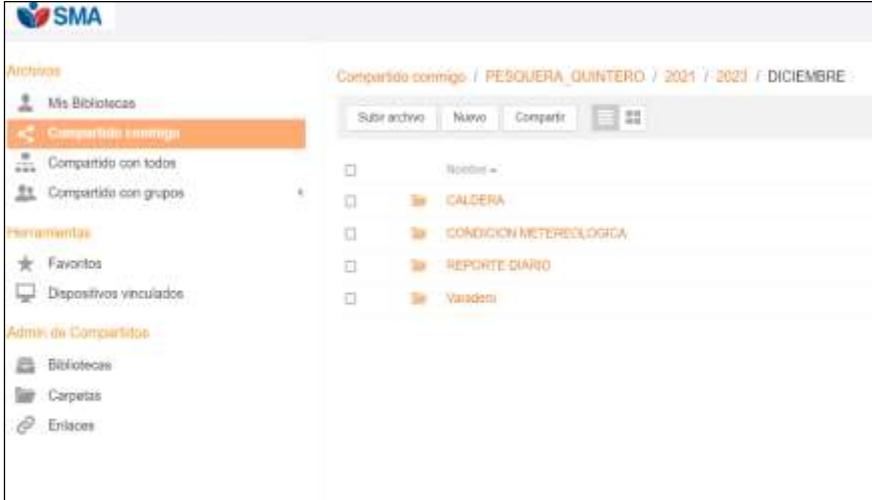
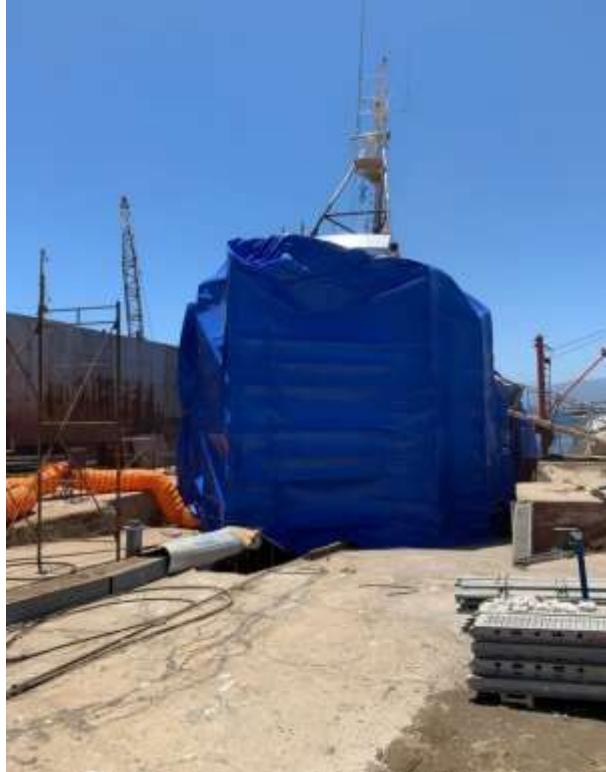
- No obstante lo anterior, de la revisión de la plataforma, se verificó que en el mes de diciembre de 2023 el titular subsanó dicha observación, verificando que en los días 18, 19 y 20 de diciembre de 2023, el titular reportó fotografías y planilla diaria, que dan cuenta del desarrollo de trabajos de limpieza realizados en una nave menor, y donde se observan pantallas con cubiertas de lonas, sectorizados en las áreas de trabajo. (Imagen N° 1 y fotografía N° 1)

Imagen N° 1	Fecha: Diciembre 2023	Fotografía N° 1	Fecha: 19.12.2023
<p>Descripción del medio de prueba: Captura de pantalla de plataforma de la SMA, con medios verificadores reportados durante el mes de diciembre de 2023, en observando carpeta creada “Varadero”, con registros de actividad realizada entre los días 18 y 29 de diciembre. (Fuente: Plataforma digital de la SMA, “Private Seafile”)</p>	<p>Descripción del medio de prueba: Fotografía capturada por el titular, durante la ejecución de trabajos de limpieza con granallado en nave, evidenciando uso de cobertura de lona en todo el perímetro de la embarcación. (Fuente: Plataforma digital de la SMA, “Private Seafile”)</p>

Por lo anterior, **se observa la relevancia de incorporar como medio de verificación al plan operacional vigente, fotografías de terreno y un indicador de reporte diario, para la verificación efectiva del cumplimiento de esta medida, con el objeto de acreditar de la realización efectiva de trabajos de limpieza mecánica y del respectivo uso de implementos de cobertura para el control de partículas.**
