INFORME TÉCNICO DE FISCALIZACIÓN AMBIENTAL

TERMINAL MARÍTIMO QUINTERO OXIQUIM

DFZ-2023-2690-V-PPDA

DICIEMBRE 2023

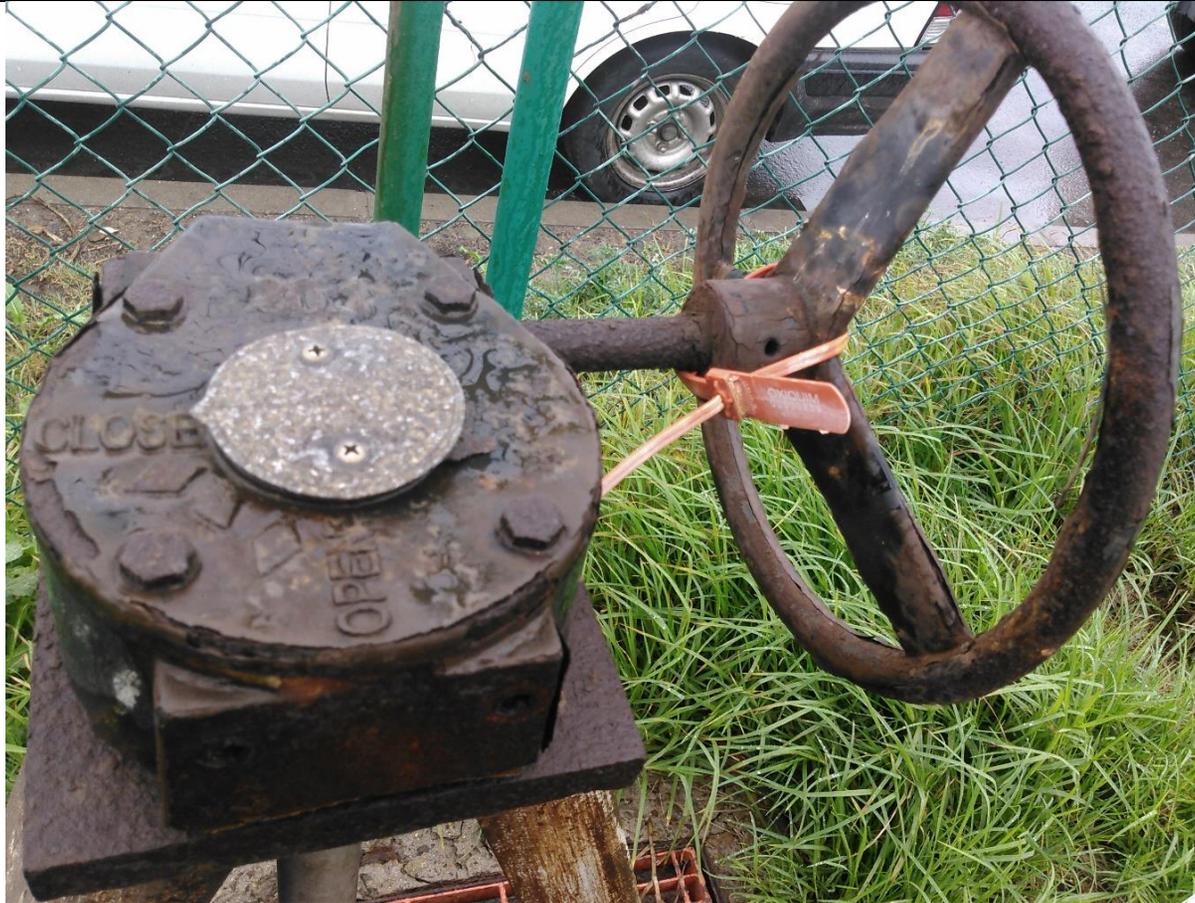
Fotografía 1

- g. Estas aguas corresponden a aquellas que vienen con los productos que se descargan al terminal, al respecto de acuerdo a lo indicado por Sr. Cayón, estas son parte de los productos, por lo que no son separadas del producto y son cargadas como parte del producto a su dueño.
- h. Finalmente, de acuerdo a lo verificado en los literales precedentes y lo revisado en Layout del Terminal Marítimo (Anexo 4), el titular no cuenta con Sistema de Tratamiento de Riles, tales como separadores API, lagunas de equalización/retención, reactores o emisarios. Donde los RILes generados por el titular, son enviados a disposición final, en atención a los registros SIDREP (Anexo 2) o son parte del producto, por lo que son trasladados por los dueños de los productos como parte de éstos. Respecto al emisario, se verificó que éste, se encuentra bloqueado y en desuso (Fotografía 1).

Válvula de cierre a emisario.

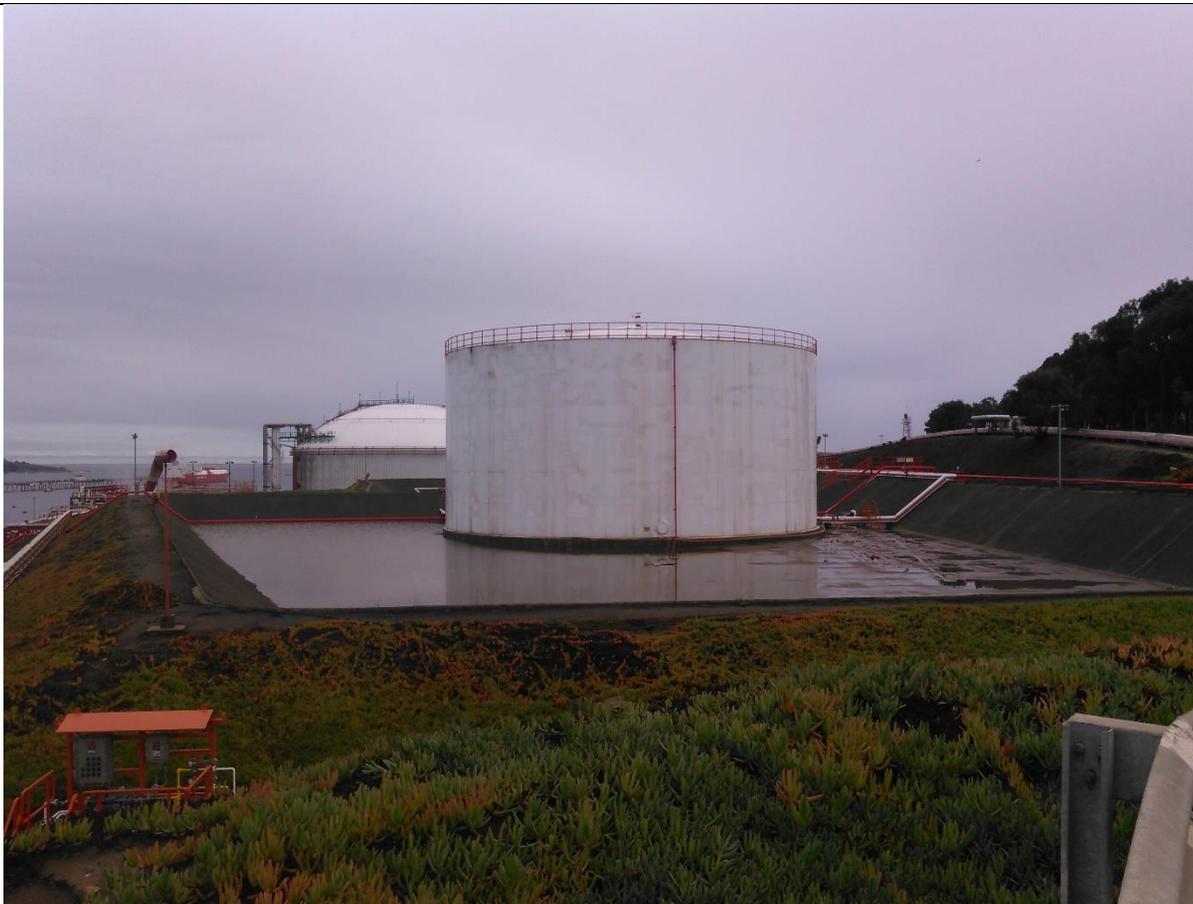
Fotografía 2

Agua de lluvia acumulada en pretil de estanque E-501.
