INFORME TÉCNICO DE FISCALIZACIÓN AMBIENTAL

COPEC - CALDERA

DFZ-2024-137-III-RCA

ABRIL 2024

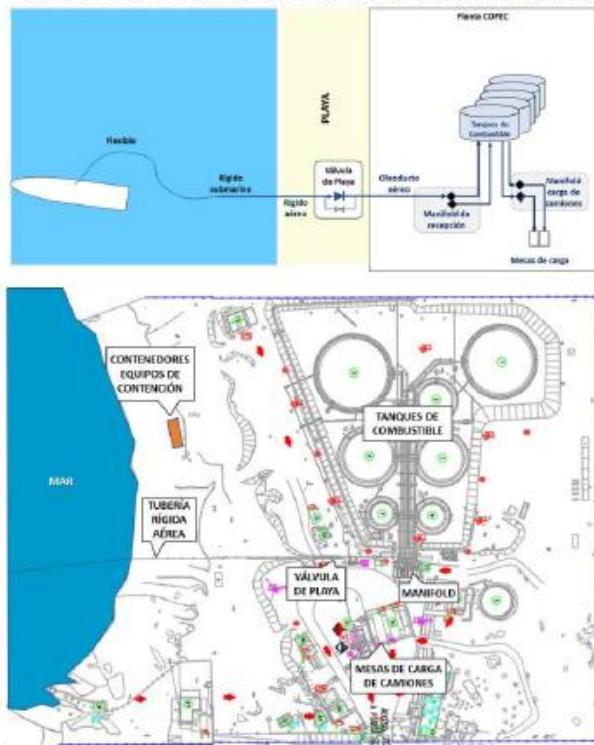
Registro 2. Layout del proyecto (Fuente: Plan de Contingencia de Copec, 2023)

Diagramas de las instalaciones (cañerías, estanques, válvulas de corte, etc.)

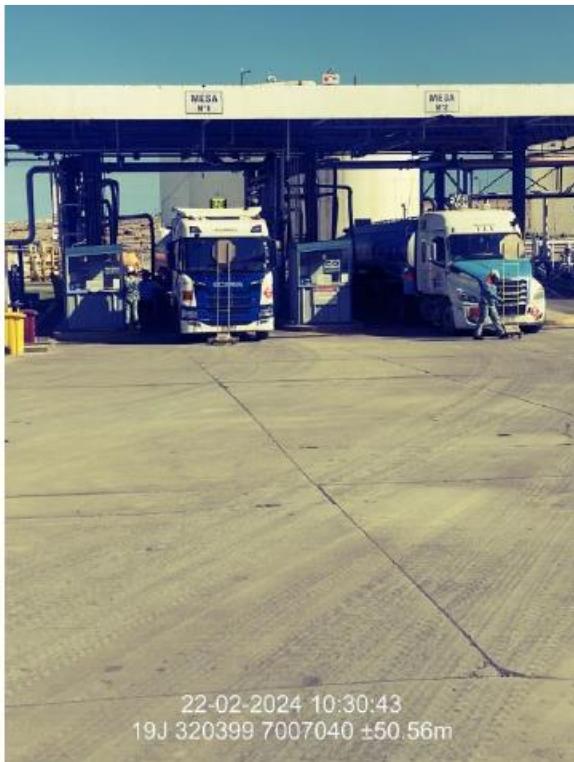
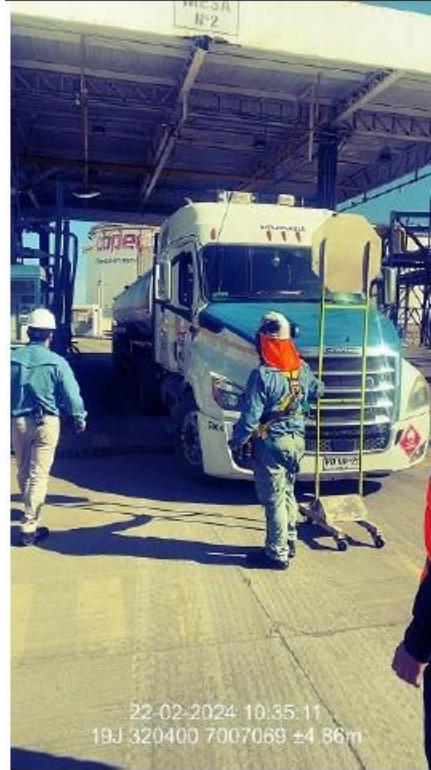
Registro 3.	Fecha: 22-02-2024	Registro 4.	Fecha: 22-02-2024
Coordenadas UTM DATUM WGS84 HUSO 19	Norte: 7007040	Este: 320399	Coordenadas DATUM WGS84 HUSO 19
Descripción del medio de prueba: Mesas de Carga		Descripción del medio de prueba: Mesas de Carga

<u>Estación N° 2: Sistema De Bombeo De Productos Y Mesas De Carga:</u> Se acudió a sector de Sistema de Bombeo de Productos y Mesas de Carga de la Unidad Fiscalizable COPEC S.A., junto a la comitiva dirigida por el Sr. Manuel Vallejo (Jefe de Planta), quien indicó que existen 2 mesas de carga (1 y 2 debidamente identificadas, y una tercera de respaldo) (ver registros n° 3 y 4), donde se cargan los camiones de combustible que luego reparten a diferentes clientes (incluyendo minería como Mantos Verdes, Caserones, e industria local como CCM. Candelaria y CMP), y estaciones de servicio (19) entre Taltal y Vallenar. Los camiones tienen diferentes números de compartimentos debidamente rotulados (ver registros n° 5 y 6), donde cargan diferentes combustibles (dependiendo de la capacidad del camión) mediante brazos flexibles también rotulados con el tipo de combustible (ver registros n°7) que nacen de las tuberías que vienen del área del manifold desde los diferentes estanques de acopio (ver registros n°8 y 9), y se les entrega un ticket

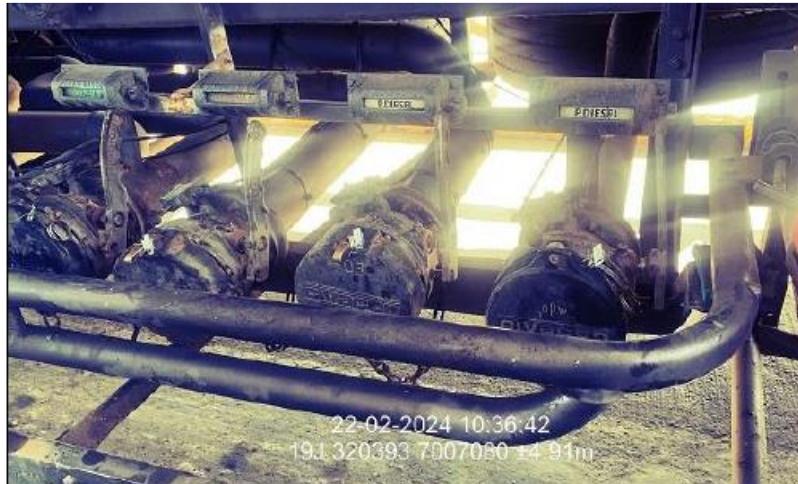
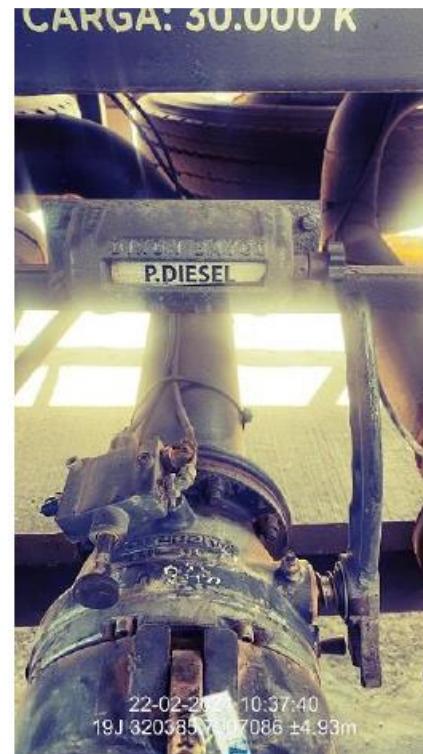
Registro 5.	Fecha: 22-02-2024	Registro 6.	Fecha: 22-02-2024
Coordenadas UTM DATUM WGS84 HUSO 19	Norte: 7007080	Este: 320393	Coordenadas DATUM WGS84 HUSO 19
Descripción del medio de prueba: compartimientos de camiones para diferentes combustibles		Descripción del medio de prueba: detalle de carga de compartimientos de camiones para diferentes combustibles	
Registros

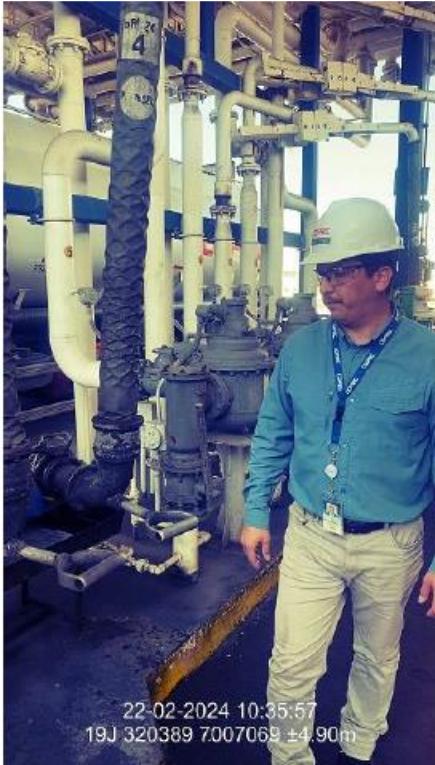
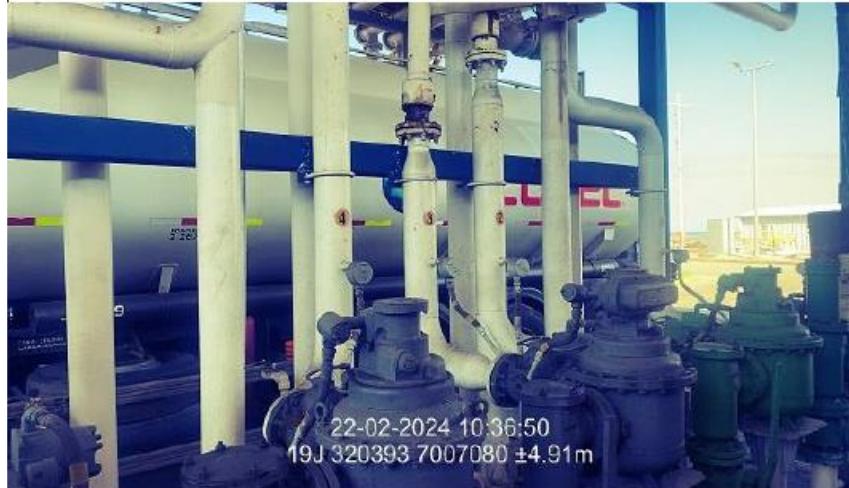
Registro 7.	Fecha: 22-02-2024		Registro 8.	Fecha: 22-02-2024	
Coordenadas UTM DATUM WGS84 HUSO 19	Norte: 7007069	Este: 320389	Coordenadas DATUM WGS84 HUSO 19	Norte: 7007080	Este: 320393
Descripción del medio de prueba: brazos flexibles rotulados con el tipo de combustible			Descripción del medio de prueba: Sistema de tuberías con combustible de las mesas de carga.		
Registros

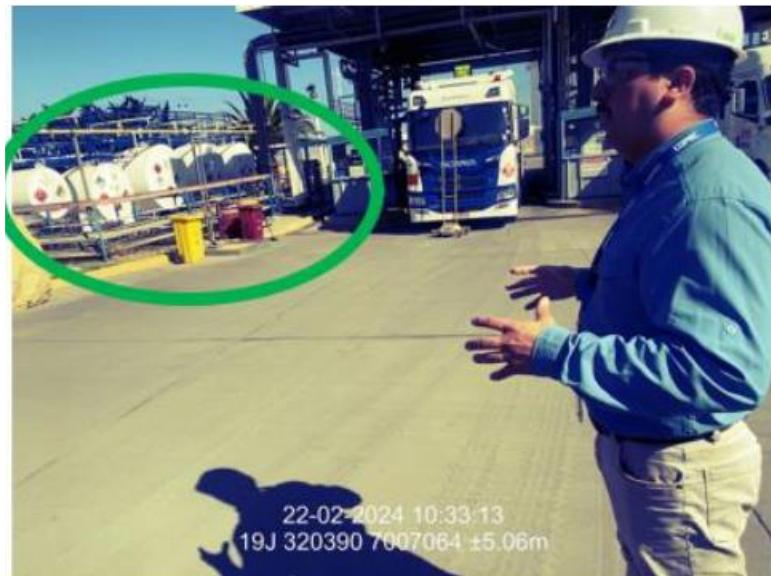
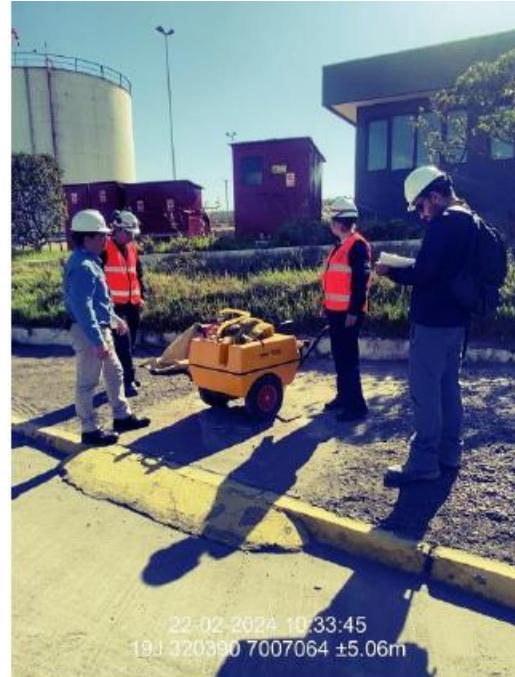
Registro 13.	Fecha: 22-02-2024	Registro 14.	Fecha: 22-02-2024
Coordenadas UTM DATUM WGS84 HUSO 19	Norte: 7007084 Este: 320390	Coordenadas DATUM WGS84 HUSO 19	Norte: 7007064 Este: 320390
Descripción del medio de prueba: estanques con aditivos		Descripción del medio de prueba: equipo de emergencia contra derrames	
Registros

de carga (ver registros n°10). Existe en la losa una correcta demarcación, y un pretil para un posible derrame en tierra de combustible que luego se acopia en un estanque (ver registro n°11), y es retirado por una empresa de retiro de residuos Marpol autorizada (VIA LIMPIA, filial de Copec S.A.). La red contra incendios pintada de amarillo rodea esta área (ver registros n°12) que incluye estanques con aditivos (ver registro n°13) para la mezcla con el combustible (antiespumantes, lubricantes), existiendo además un equipo de emergencia contra derrames con estanque con espuma y mangueras flexibles para acoplarse a la red de incendios (ver registro n°14).

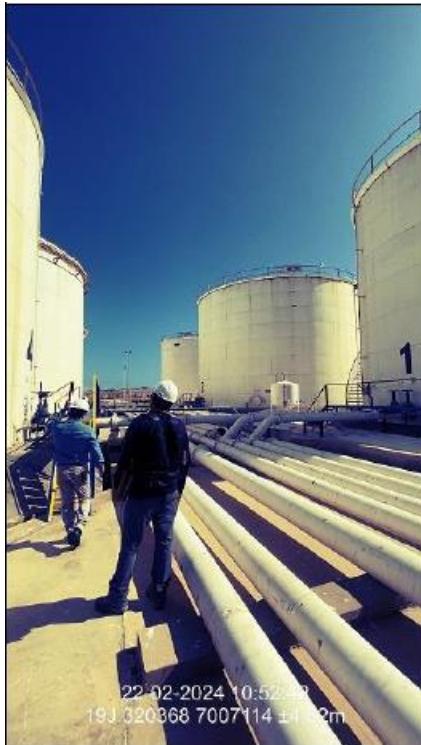
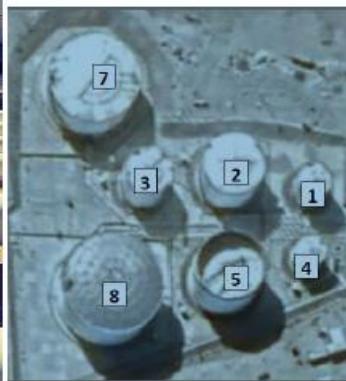
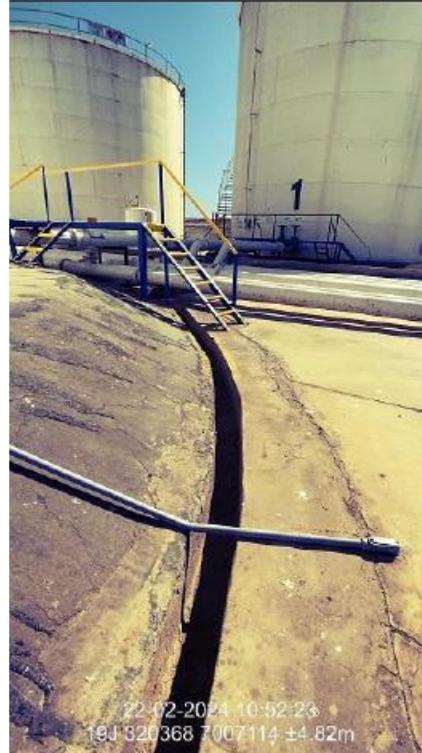
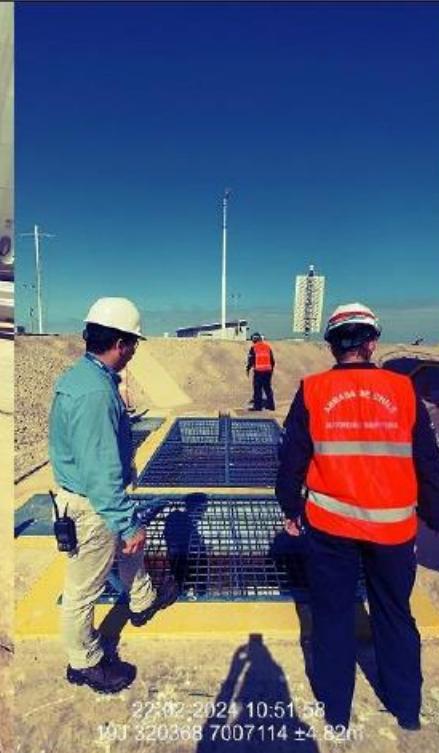
Registro 15	Fecha: 22-02-2024	Registro 16.	Fecha: 22-02-2024
Coordenadas UTM DATUM WGS84 HUSO 19	Norte: 7007114 Este: 320368	Coordenadas DATUM WGS84 HUSO 19	Norte: 7007114 Este: 320368
Descripción del medio de prueba: parque de tanques para almacenamiento de combustibles (fuente de la figura del lado derecho: plan contingencias Copec SA)		Descripción del medio de prueba: pretilles construidos en piso de pavimento y muros de hormigón (izquierda), se colectan en estanque de acopio (derecha)	
Registros

La Planta Comap Caldera cuenta con un parque de tanques para almacenamiento de petróleo diésel y gasolinas (ver *registro* n°15), compuesto por 7 estanques de acero-carbono insertos en un área de pretils construidos en piso de pavimento y muros de hormigón (ver *registro* n°16), abastecidos por Buques Tanque de 200 metros de eslora, con una frecuencia de 120 buques al año con un promedio de 8 a 11 buques al mes. Entre ellos suman una capacidad de 31.613 m3 de producto almacenado de Diésel, gasolina de 93 y 97 octanos y kerosene, este último solo para minería mezclado con aditivos. Las recepciones aumentan en período estival. Las restricciones están dadas por las condiciones de viento y marea, siendo los parámetros limitantes para faenas de amarre y desamarre, carga y descarga: 15 nudos de viento y 0.4 nudos de corriente. El terminal recibe un 74% de petróleo Diésel, 18% de gasolina de 97 octanos, 6% de gasolina de 93 octanos, y un 2% de kerosene. Los transportistas son de las empresas Vigal, y Transcom, 6 de los cuales tienen 15m3 de capacidad, y 47 con 32 m3 de capacidad operados por 108 conductores habilitados y monitoreados por un sistema de control y gestión que incluye un sistema de medición de somnolencia, entre otros. Cada estanque está debidamente rotulado (ver *registro* n°17) y etiquetado con sus límites operacionales, mantenciones (ver *registros* n°18 y 19), y poseen señales con sensores de "alto" y "alto alto", reseteados para un margen de control (ver *registro* n°20). Cada estanque tiene un estanque pequeño para su drenado con volumen aproximado de 3,7 m3. (ver *registro* n°21). Cada estanque tiene un sistema de enfriamiento por anillos que se activan dependiendo del sector, en caso de incendio de un estanque, los estanque aledaños se enfrián. Para este propósito en la planta existe un octavo estanque para acopio de agua que abastece la red de incendios (ver fotografía n°22). Los estanques son abastecidos a través de un manifold con tuberías que reciben los diferentes tipos producto desde la línea submarina de trasiego desde el buque (ver *registro* n°23). Estas tuberías están debidamente rotuladas y marcadas con el sentido del flujo del producto (ver *registro* n°24 y 25). En este mismo sector, están las tuberías que van desde los estanques hacia las mesas de carga, estas tuberías están debidamente rotuladas y marcadas con el sentido de flujo del producto (ver *registro* n°26). En este mismo sector, están las tuberías que van desde los estanques hacia las mesas de carga, también debidamente rotuladas y marcado el sentido de flujo del producto.

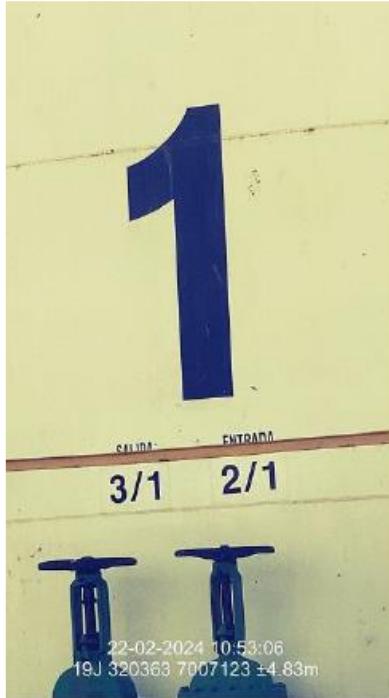
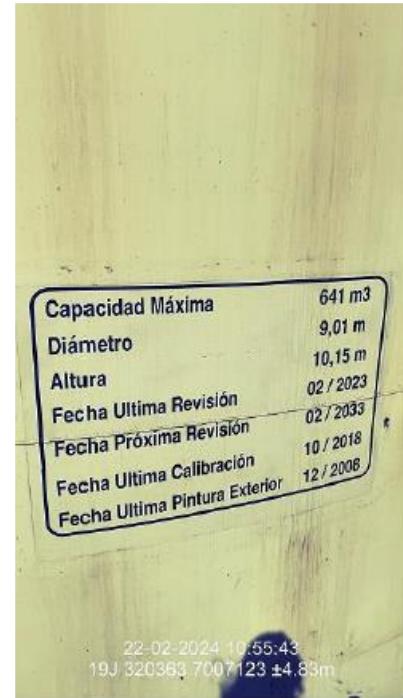
Registro 17	Fecha: 22-02-2024	Registro 18	Fecha: 22-02-2024
Coordenadas UTM DATUM WGS84 HUSO 19	Norte: 7007123 Este: 320363	Coordenadas DATUM WGS84 HUSO 19	Norte: 7007123 Este: 320363
Descripción del medio de prueba: rótulo de estanques		Descripción del medio de prueba: límites operacionales, mantenciones de estanques.	
Registros

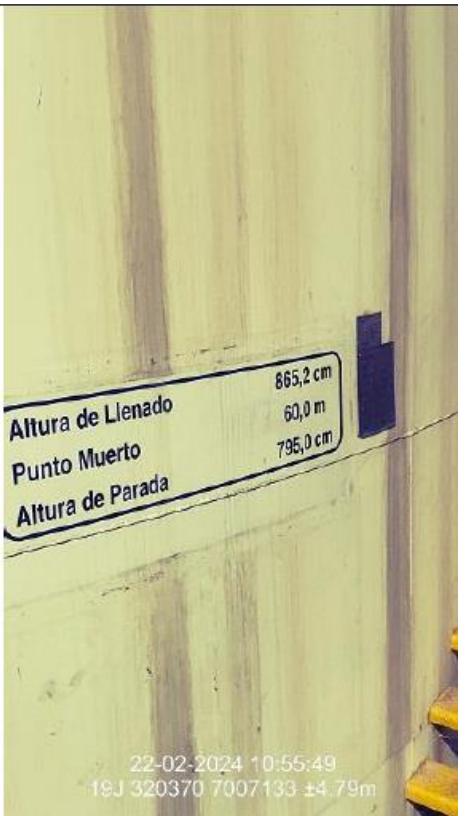
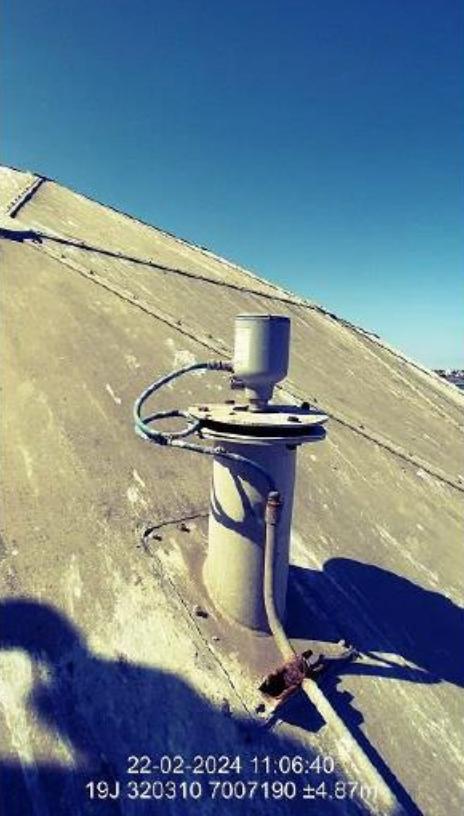
Registro 19	Fecha: 22-02-2024	Registro 20.	Fecha: 22-02-2024
Coordenadas UTM DATUM WGS84 HUSO 19	Norte: 7007133 Este: 320370	Coordenadas DATUM WGS84 HUSO 19	Norte: 7007190 Este: 320310
Descripción del medio de prueba: límites operacionales de estanques.		Descripción del medio de prueba: señales con sensores de "alto"	
Registros

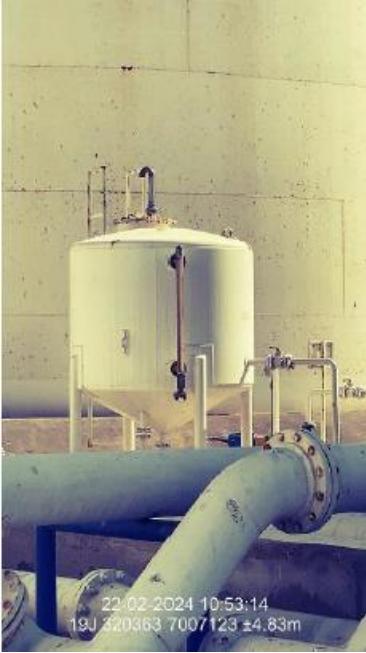
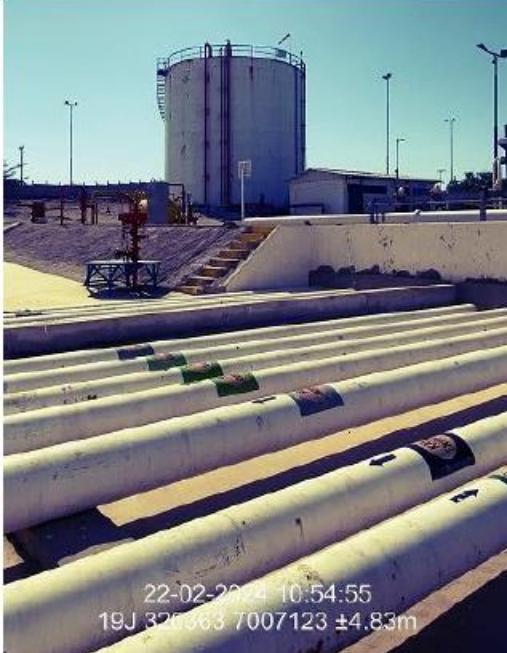
Registro 21 Coordenadas UTM DATUM WGS84 HUSO 19 Descripción del medio de prueba: estanque para drenado	Fecha: 22-02-2024 Norte: 7007123 Este: 320363 Coordenadas DATUM WGS84 HUSO 19 Descripción del medio de prueba: estanque para acopio de agua que abastece la red de incendios
Fecha: 22-02-2024 Norte: 7007123 Este: 320363	Fecha: 22-02-2024 Norte: 7007123 Este: 320363
Registros

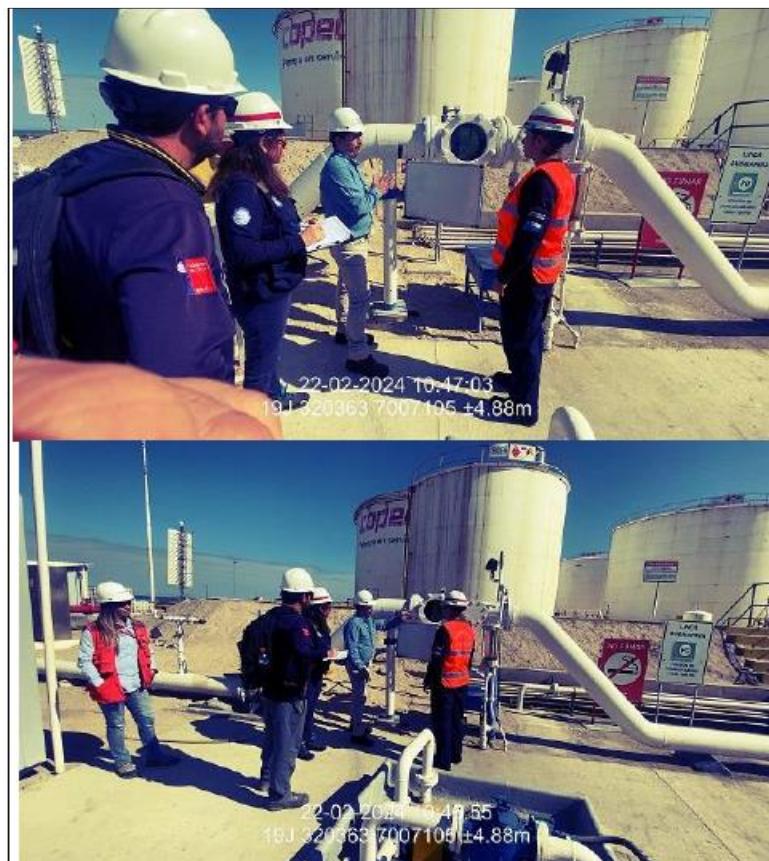
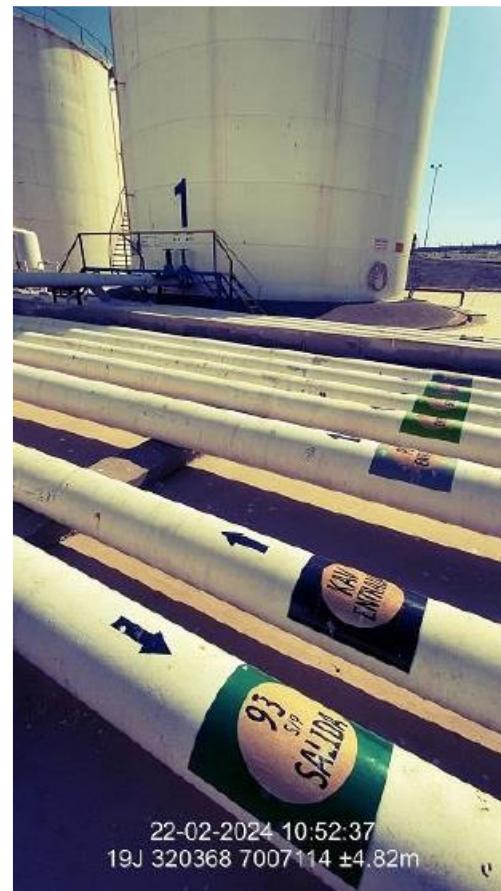
Registro 23	Fecha: 22-02-2024	Registro 24.	Fecha: 22-02-2024
Coordenadas UTM DATUM WGS84 HUSO 19	Norte: 7007505 Este: 320363	Coordenadas DATUM WGS84 HUSO 19	Norte: 7007114 Este: 320368
Descripción del medio de prueba: oleoducto		Descripción del medio de prueba: tuberías rotuladas con el sentido del flujo del producto	
Registros

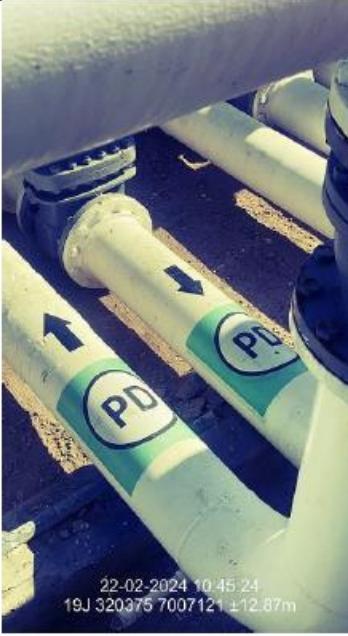
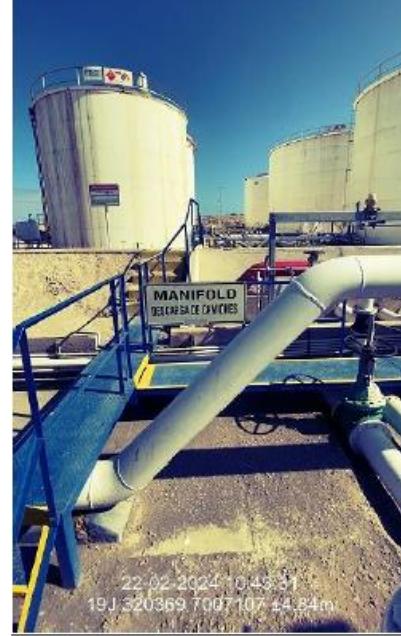
<p>22-02-2024 10:45:31 19J 320369 7007107 ±12.84m</p>
Registro 25	Fecha: 22-02-2024
Coordenadas UTM DATUM WGS84 HUSO 19	Norte: 7007121 Este: 320375
Descripción del medio de prueba: tuberías rotuladas con el sentido del flujo del producto	Registro 26
Coordenadas DATUM WGS84 HUSO 19	Norte: 7007107 Este: 320369
Descripción del medio de prueba: tuberías que van desde los estanques hacia las mesas de carga.	Fecha: 22-02-2024
Registros

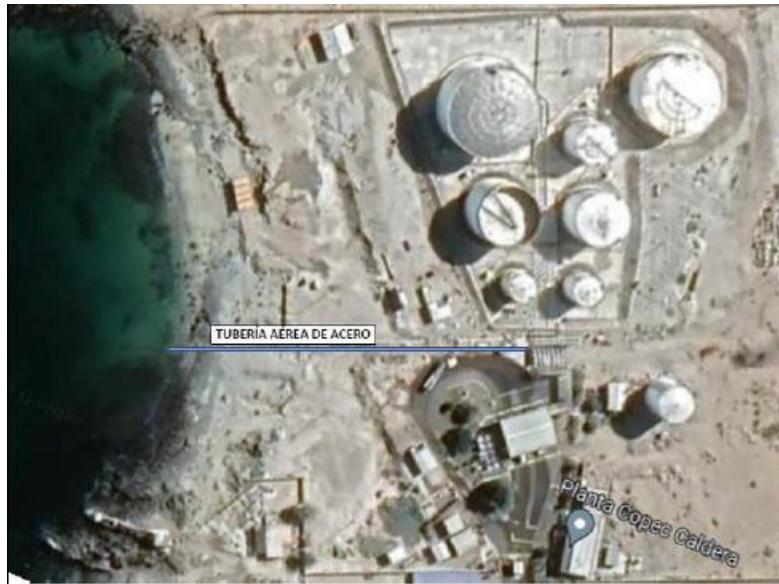
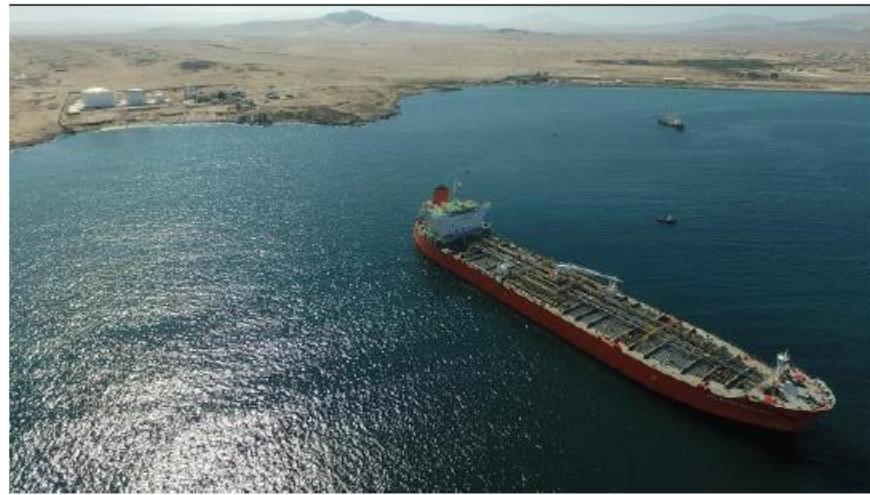
Registro 27	Fecha: 22-02-2024	Registro 28.	Fecha: 22-02-2024
Coordenadas UTM DATUM WGS84 HUSO 19	Norte: 7007105 Este: 320363	Coordenadas DATUM WGS84 HUSO 19	Norte: 7007050 Este: 320413
Descripción del medio de prueba: tubería aérea de acero, que se interconecta con el manifold de recepción de productos de la Planta (fuente: plan contingencias Copec SA)		Descripción del medio de prueba: boyas de amarre para la popa de las naves (fuente: plan contingencias Copec SA)	
Registros

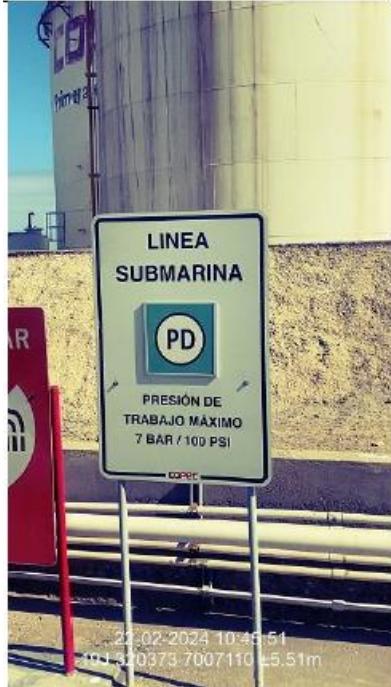
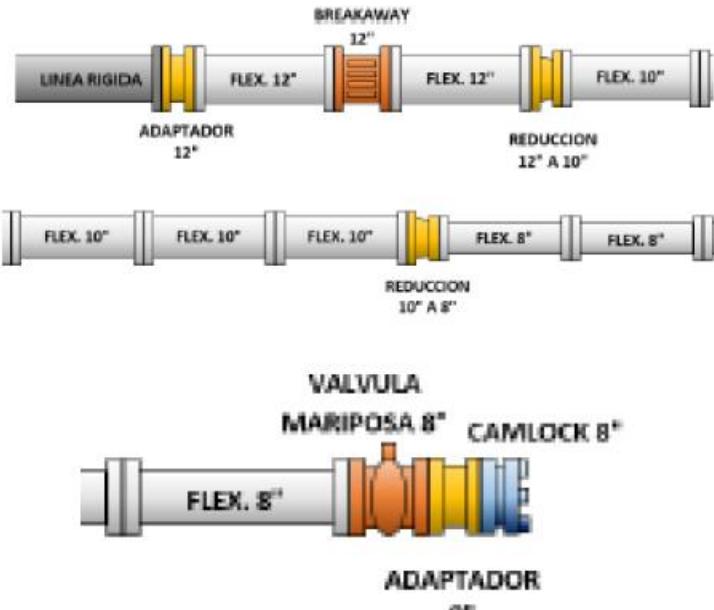
Registro 29	Fecha: 22-02-2024	Registro 30.	Fecha: 22-02-2024
Coordenadas UTM DATUM WGS84 HUSO 19	Norte: 7007105 Este: 320363	Coordenadas DATUM WGS84 HUSO 19	Norte: 7007105 Este: 320363
Descripción del medio de prueba: Límites operacionales del oleoducto		Descripción del medio de prueba: Línea de recepción de productos livianos (fuente: plan contingencias Copec SA)	
Registros

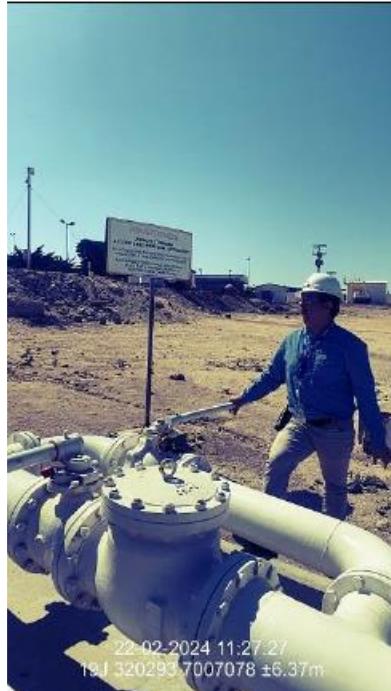
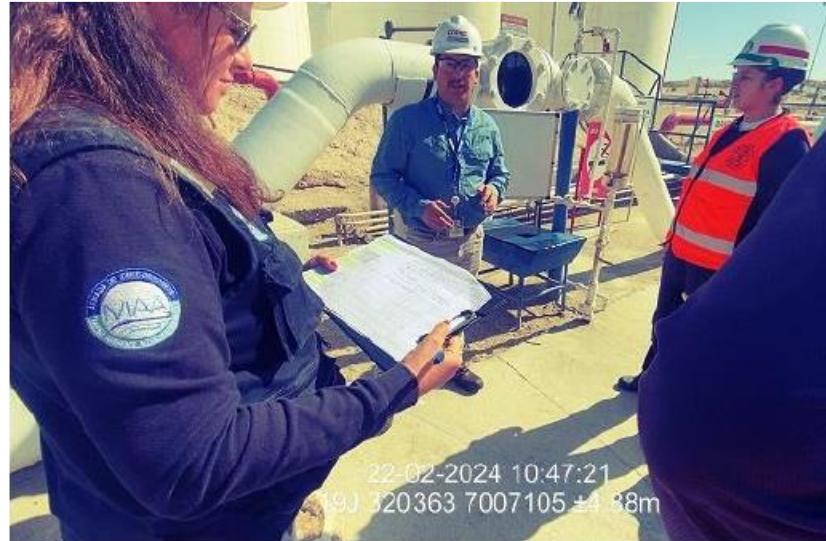
Registro 31	Fecha: 22-02-2024	Registro 32	Fecha: 22-02-2024
Coordenadas UTM DATUM WGS84 HUSO 19	Norte: 7007078 Este: 320293	Coordenadas DATUM WGS84 HUSO 19	Norte: 7007105 Este: 320363
Descripción del medio de prueba: válvula de playa		Descripción del medio de prueba: oleoducto	
Registros

Los estanques son abastecidos por medio de una línea submarina y una tubería aérea de acero, que se interconecta con el manifold de recepción de productos de la Planta (ver *registro* n°27). El Terminal Marítimo Rocas Negras tiene dos boyas de amarre para la popa de las naves, las que se fondean con dos anclas con la proa hacia el SW (hacia Minera Candelaria), y levantan el flexible por la banda de estribor (ver fotografía n°28). El trasiego de combustible opera a 7 bar/101 PSI (ver *registro* n° 29), y está conformada por un oleoducto rígido de acero aéreo con protección catódica por corriente impresa, y submarino de 12 pulgadas de diámetro y 654 metros de largo, y una línea de 9 flexibles de 12, 10 y 8 pulgadas de diámetro, de 10 metros de largo cada uno. Entre los flexibles 1 y 2 hay una válvula breakaway Gall Thomson de 12 pulgadas, con recertificación cada 5 años, la cual tiene certificado del año 2023, mas reducciones y adaptaciones. El acople al buque es con válvula de mariposa y copla Camlock para desconexión rápida (ver *registro* n° 30). La línea llega a la válvula de playa (ver *registro* n°31). De allí sale un oleoducto aéreo de acero de 12 pulgadas al manifold de los estanques de almacenamiento (ver *registro* n° 32). La línea se somete a pruebas de presión para cada recepción de buques siendo inspeccionada mediante buceo por la empresa Atacama INGESUB, y desarmada una vez al año. La línea tiene una secuencia de descarga siendo primero gasolina de 93, luego de 97, petróleo, kerosene, y se termina con petróleo, siendo conocido el volumen de cada combustible a descargar de la línea de capacidad de 50.400 litros. Mediante cálculos de altura se constata que esta se vació de un cierto producto, corroborando esto último mediante un visor de la línea (*registro* n°33), y la toma de muestras de producto que se analiza en laboratorio propio, para garantizar su calidad (ver *registro* n°34).

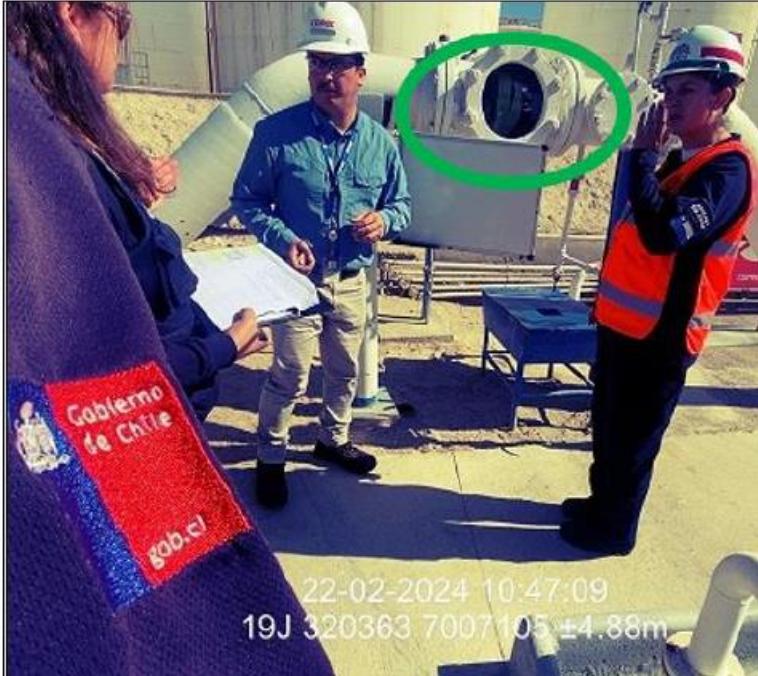
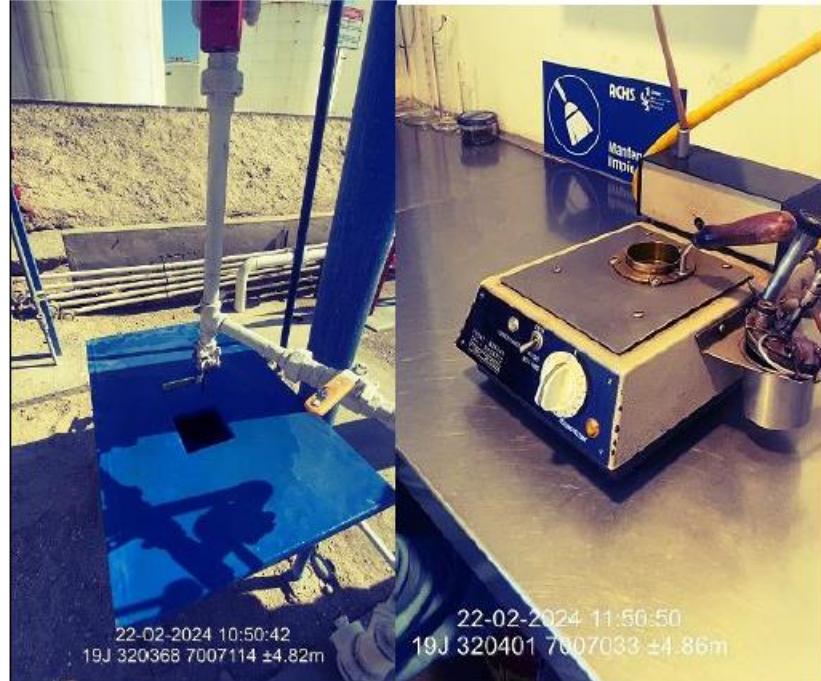
Registro 33	Fecha: 22-02-2024	Registro 34.	Fecha: 22-02-2024
Coordenadas UTM DATUM WGS84 HUSO 19	Norte: 7007105 Este: 320363	Coordenadas DATUM WGS84 HUSO 19	Norte: 7007114 Este: 320368
Descripción del medio de prueba: visor del oleoducto		Descripción del medio de prueba: toma de muestras (izquierda), y análisis en laboratorio interno (derecha).

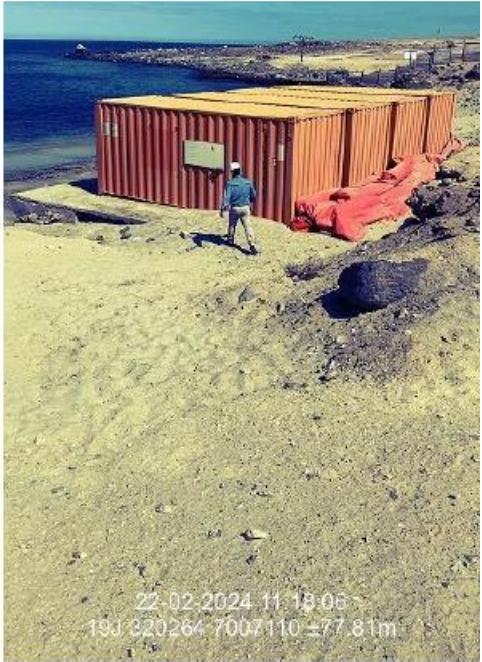
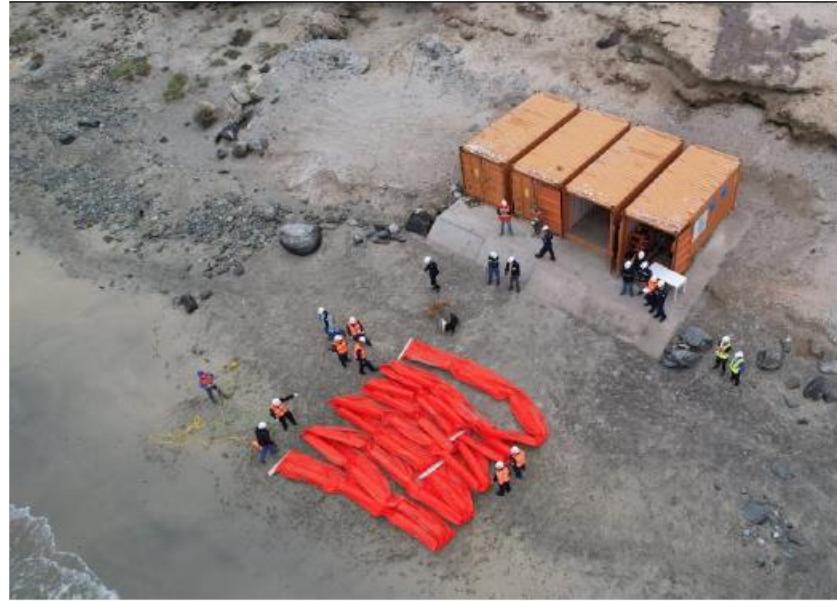
Registro 35.	Fecha: 22-02-2024	Registro 36.	Fecha: 22-02-2024
Coordenadas UTM DATUM WGS84 HUSO 19	Norte: 7007110 Este: 320264	Coordenadas DATUM WGS84 HUSO 19	Norte: 7007110 Este: 320264
Descripción del medio de prueba: contenedores de derrames		Descripción del medio de prueba: barreras de contención (fuente: plan contingencias Copec SA)

El equipo de control de derrames se encuentra en 4 contenedores usados para este fin (ver registro n°35), y consta de 525 metros de barreras de contención DESMI CSU-42 con conectores ASTM tipo Z (ver registro n°36), barreras tipo anaconda, paños absorbentes y Skimmer recuperador de hidrocarburos de cepillo y discos con estanque flotante, tambores de almacenamiento, palas, baldes y paños absorbentes (ver registro n°37), además de materiales para la toma de muestras del combustible derramado que son analizadas en un laboratorio propio interno de la Planta (ver registro n°38).

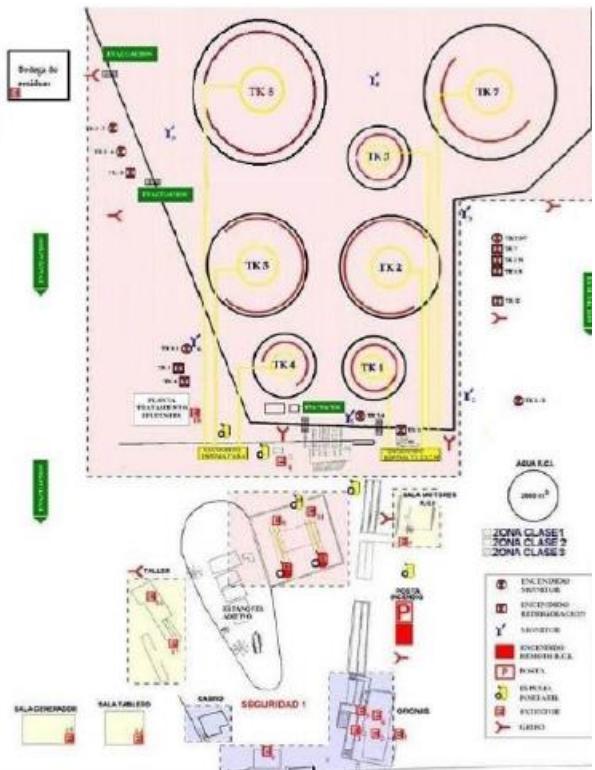
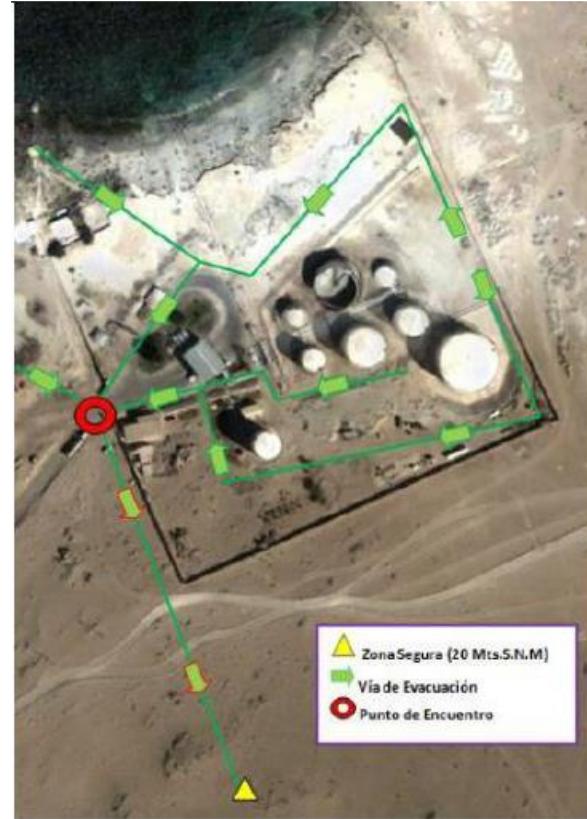
Registro 51.	Fecha: 22-02-2024	Registro 52.	Fecha: 22-02-2024
Coordenadas UTM DATUM WGS84 HUSO 19	Norte: 7007110 Este: 320264	Coordenadas DATUM WGS84 HUSO 19	Norte: 7007110 Este: 320264
Descripción del medio de prueba: Activación del sistema de respuesta (fuente: plan contingencias Copec SA)		Descripción del medio de prueba: posibles escenarios de derrames (desde la línea submarina).(fuente: plan contingencias Copec SA)	
Registros

De igual manera, el titular manifiesta que “en caso de un derrame desde la cámara de playa hacia el interior del terminal, se activará el Plan de Emergencia de la Planta, que corresponde al conjunto de medios y procedimientos de actuación (ver fotografía n° 46), para responder a las potenciales situaciones de emergencia o desastre en puestos de trabajo (ver registro n°47), según capacidades disponibles por turno (ver registro n°48 y 49) y los recursos (ver registro n°50 y 51), además de las vías de escape frente a cada escenario (ver registro n°52)”

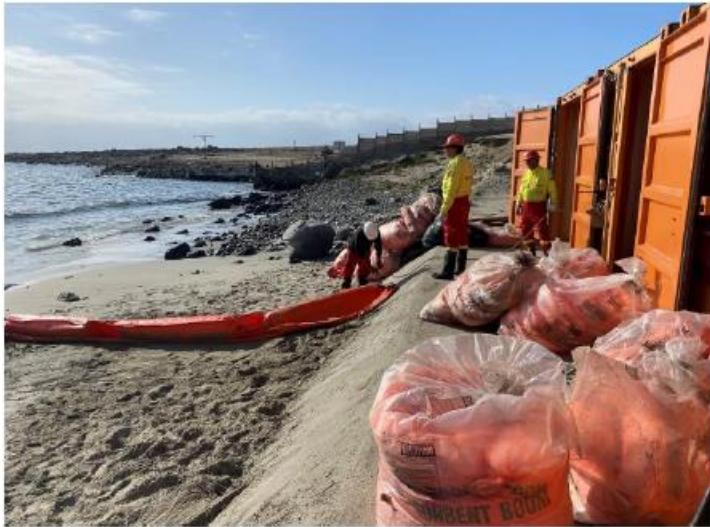
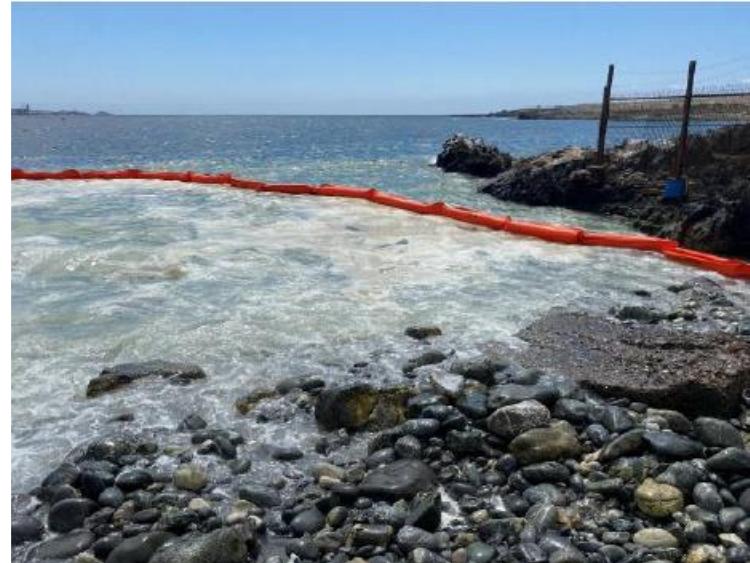
Registro 53.	Fecha: 22-02-2024	Registro 54	Fecha: 22-02-2024
Coordenadas UTM DATUM WGS84 HUSO 19	Norte: 7007110	Este: 320264	Coordenadas DATUM WGS84 HUSO 19
Descripción del medio de prueba: Personal despliega barreras de contención por derrame del 25 de enero de 2023 (fuente: Informe Derrame 25-01-23 Copec SA)		Descripción del medio de prueba: contención del derrame del 25 de enero de 2023 (fuente: Informe Derrame 25-01-23 Copec SA)	
Registros

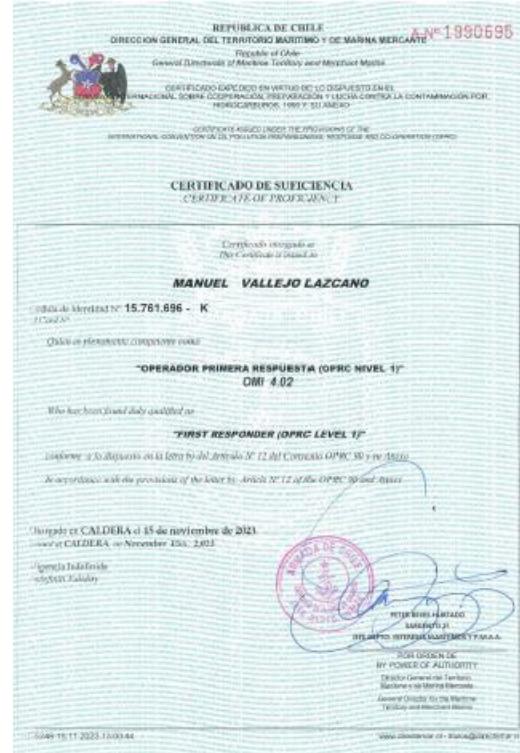
Registro 59.	Fecha: 22-02-2024	Registro 60.	Fecha: 22-02-2024
Coordenadas UTM DATUM WGS84 HUSO 19	Norte: 7007110	Este: 320264	Coordenadas DATUM WGS84 HUSO 19
Descripción del medio de prueba: hechos y medidas tomadas el 28 y 29/01/23. (fuente: Informe Derrame 26-01-23 Copec SA)		Descripción del medio de prueba: certificado curso OMI del jefe de Planta Copec SA.	
Registros

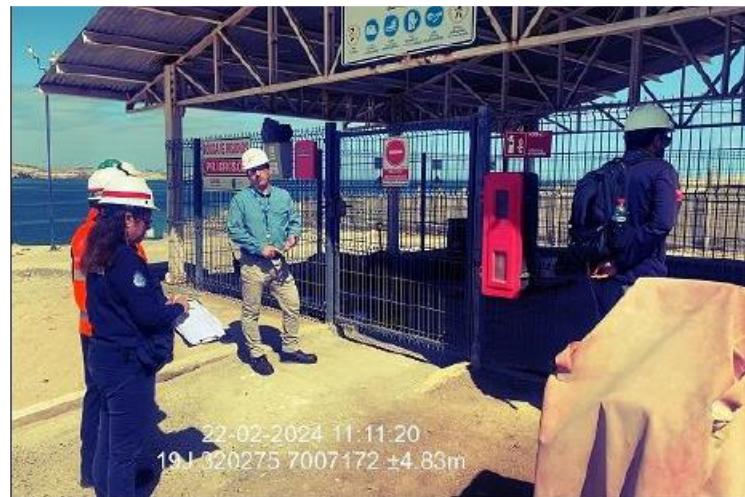
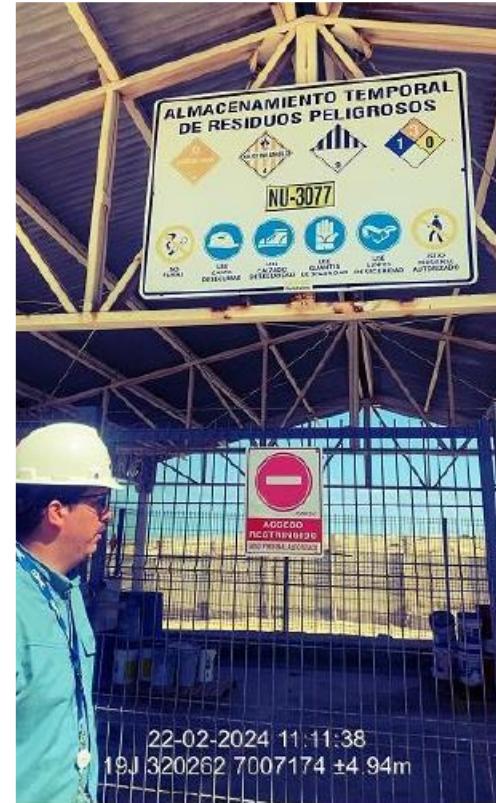
Registro 63.	Fecha: 22-02-2024	Registro 64.	Fecha: 22-02-2024																																					
Coordenadas UTM DATUM WGS84 HUSO 19	Norte: 7001772 Este: 320275	Coordenadas DATUM WGS84 HUSO 19	Norte: 7007174 Este: 320232																																					
Descripción del medio de prueba: Bodega de Residuos Peligrosos de la Planta Copec.		Descripción del medio de prueba: Bodega de Residuos Peligrosos de la Planta Copec.																																						
Registros

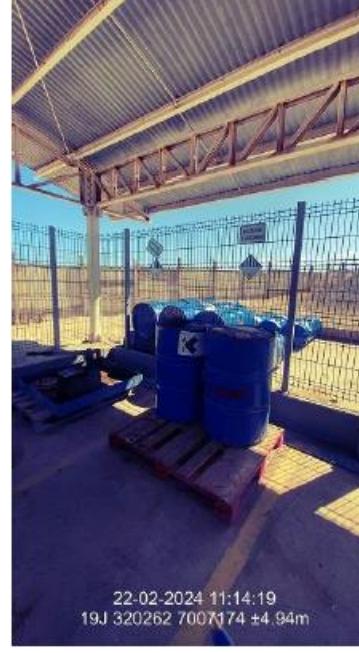
<p>22-02-2024 11:14:19 19J 320262 7007174 +4,94m</p>

Este	Norte																																							
320.403	7.007.089																																							
Residuos Peligrosos	Características de Peligrosidad	Lista I II III																																						
Materiales contaminados con hidrocarburos	Tóxico Crónico	I,II																																						
Envases vacíos de pinturas	Tóxico Crónico	I,II																																						
Textiles y envases contaminados con hidrocarburos	Tóxico Crónico	I,II																																						
Sellos plásticos contaminados con hidrocarburos	Tóxico Crónico	I,II																																						
Baterías de equipos descargados	Tóxico Crónico Corrosivo	II,III																																						
Flexibles contaminados	Tóxico Crónico	I,II																																						
Contenedores y envases vacíos contaminados con hidrocarburos	Tóxico Crónico	I,II

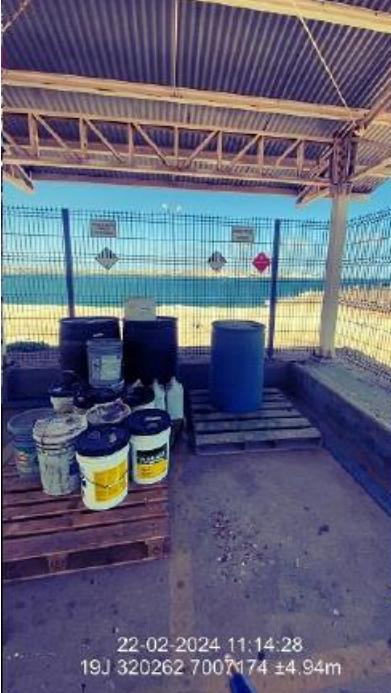
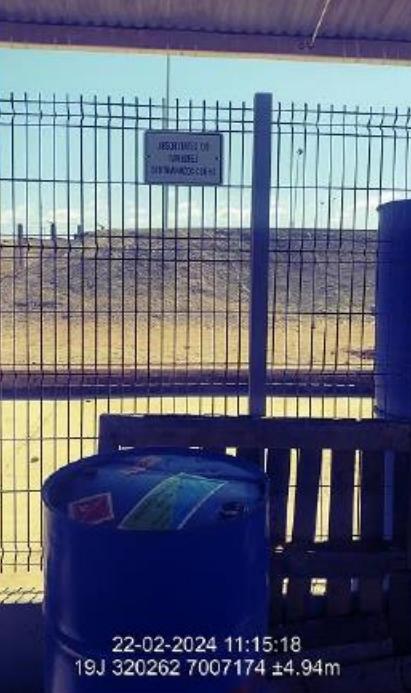
<p>22-02-2024 11:15:18 19J 320262 7007174 ±4.94m</p>	
Registro 67 Coordenadas UTM DATUM WGS84 HUSO 19	Fecha: 22-02-2024 Norte: 7007174 Este: 320262	Registro 68 Coordenadas DATUM WGS84 HUSO 19	Fecha: 22-02-2024 Norte: 7007172 Este: 320275
Descripción del medio de prueba: residuos debidamente rotulados y embalados		Descripción del medio de prueba: residuos ordenados por tipo y peligrosidad	
Registros

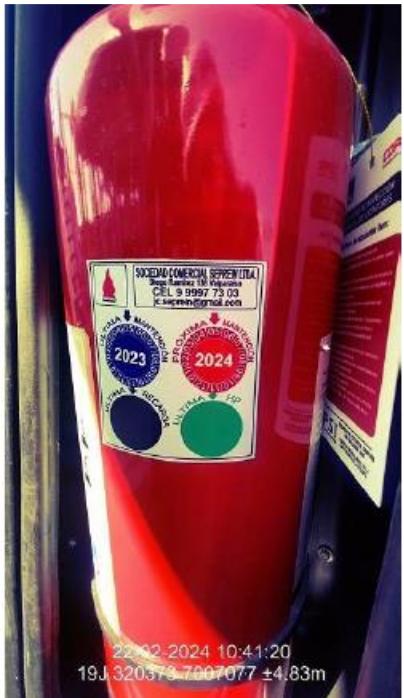
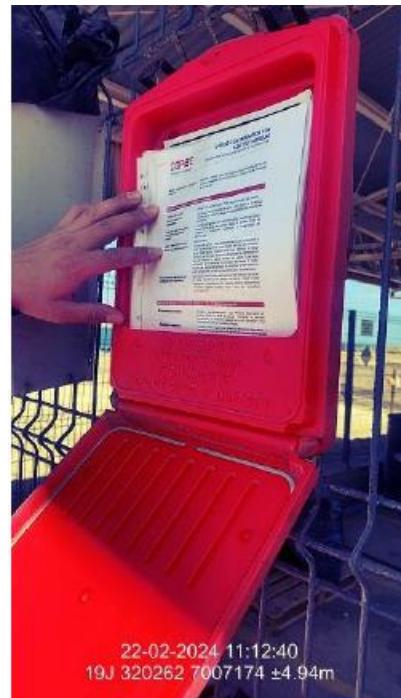
Registro 69	Fecha: 22-02-2024		Registro 70	Fecha: 22-02-2024	
Coordenadas UTM DATUM WGS84 HUSO 19	Norte: 7007172	Este: 320275	Coordenadas DATUM WGS84 HUSO 19	Norte: 7007174	Este: 320262
Descripción del medio de prueba: Extintores de incendio			Descripción del medio de prueba: hojas de seguridad		
Registros
