## INFORME TÉCNICO DE FISCALIZACIÓN AMBIENTAL

**AGRICOLA FRUTOS DEL MAIPO LTDA. PLANTA LINDEROS (SISTEMA DE TRATAMIENTO DE RILES) -  
BUIN**

**DFZ-2024-222-XIII-NE**

**ABRIL 2024**

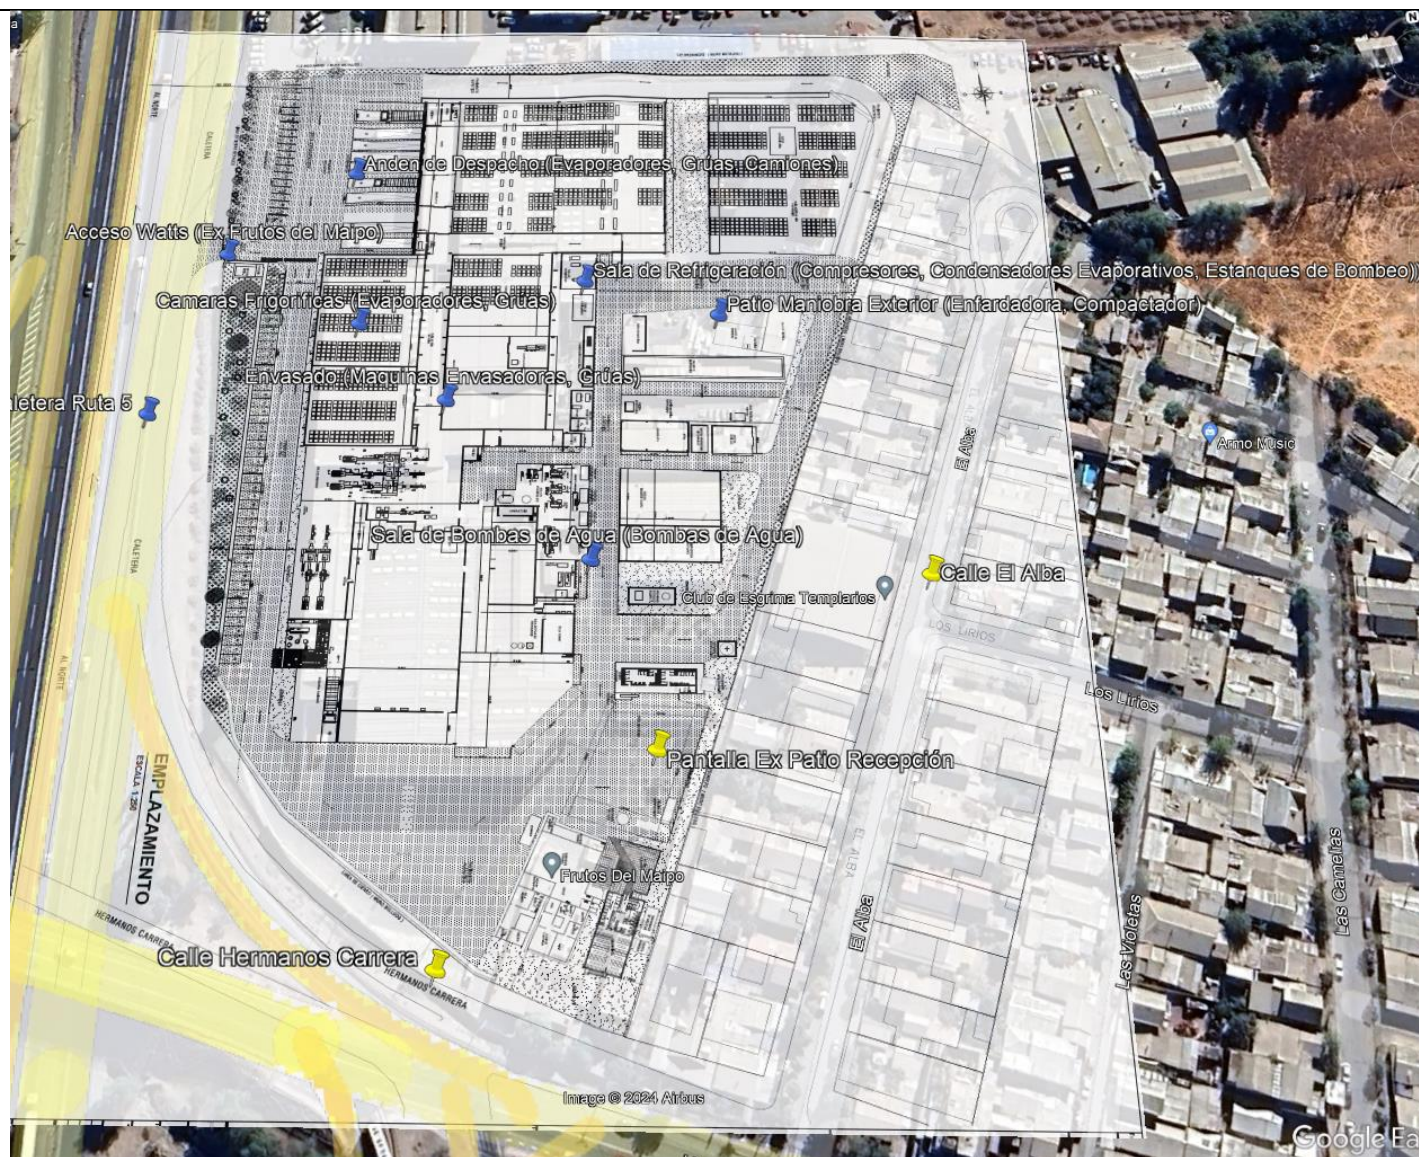
**Figura 2.**

El titular entregó un croquis (Figura 2) de la ubicación de las instalaciones, y la georreferenciación de las calles aledañas, dentro de ellas se encuentran las siguientes zonas:

- Andén de despacho (evaporadores, grúas, camiones).
- Sala de refrigeración (compresores, condensadores evaporativos, estanques de bombeo).
- Patio maniobra exterior (enfardadora, compactador).
- Cámaras frigoríficas (evaporadores, grúas).
- Envasado (máquinas envasadoras, grúas).
- Sala de bombas de agua (bombas de agua).

**Descripción del medio de prueba:** Plano de Planta Watts

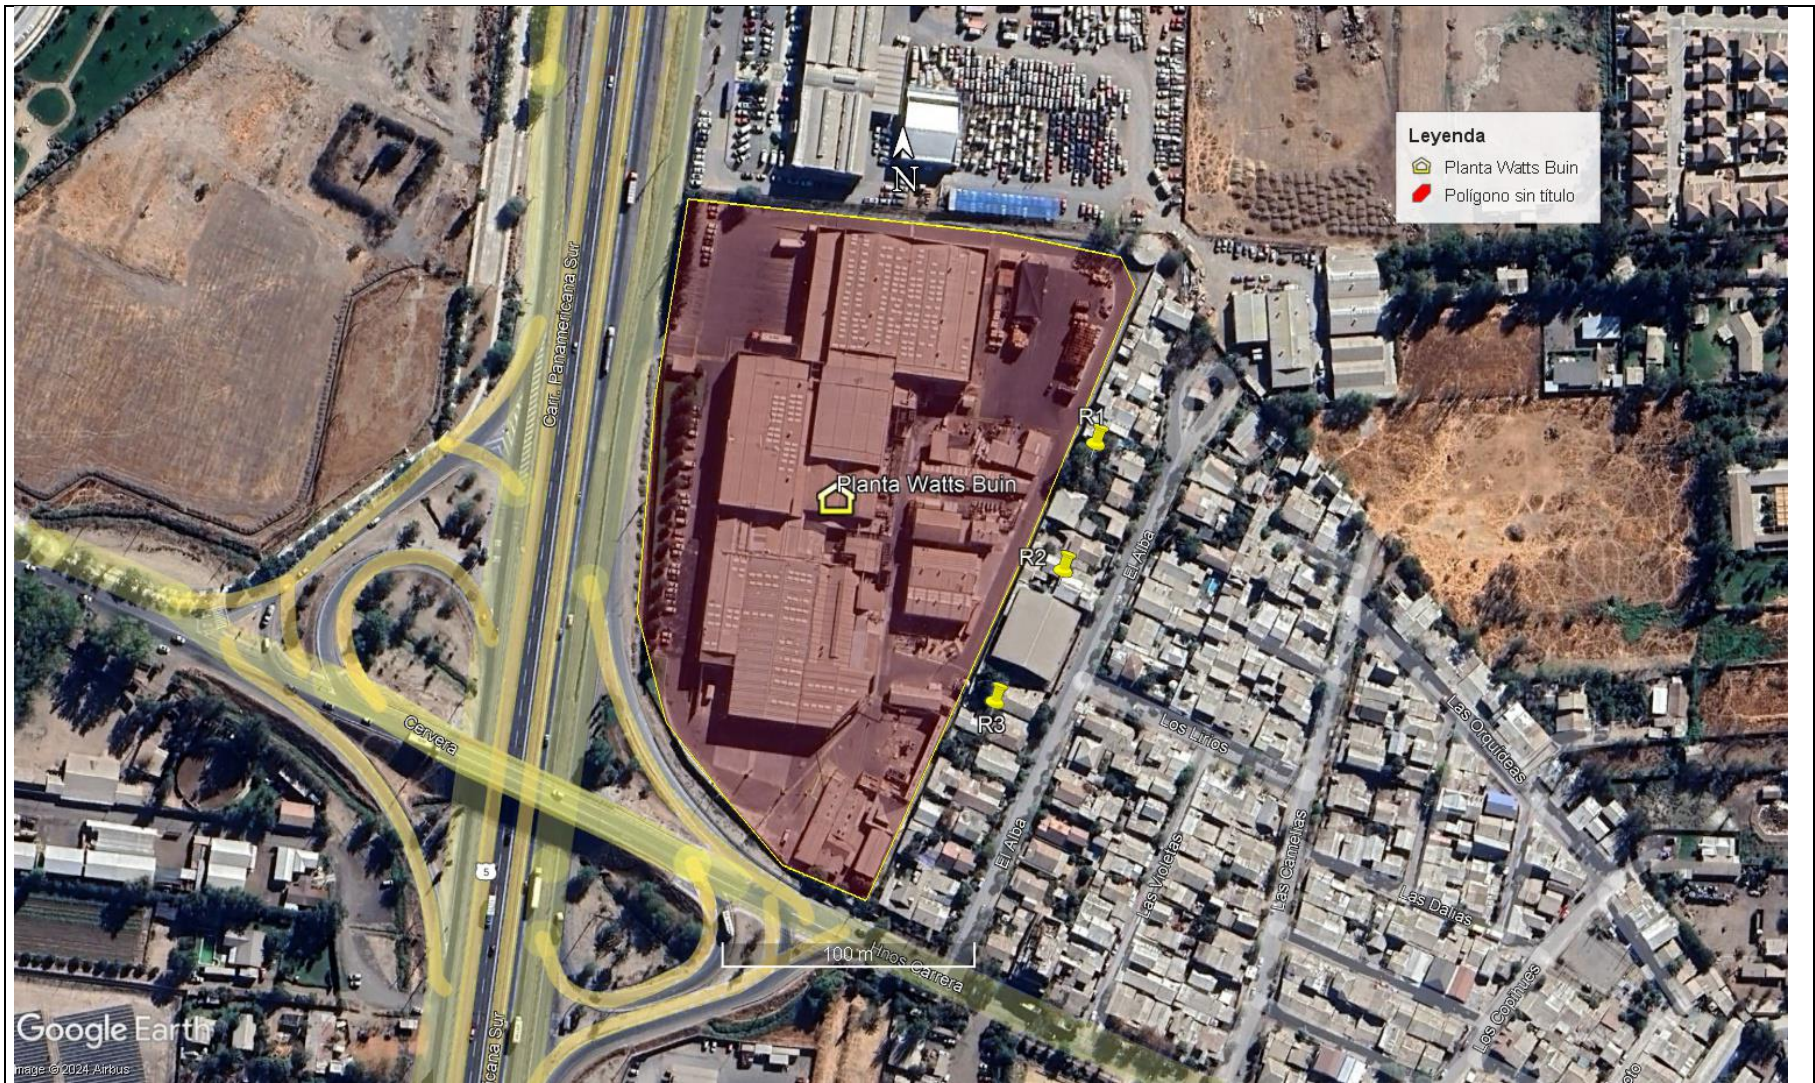
**Figura 3.**

El titular efectuó una medición a través de la ETFA “FISAM Fiscalizaciones Ambientales SpA”, la cual adjuntó el informe código CO-IM-879. Las mediciones de la ETFA fueron efectuadas en tres (03) receptores (Figura 3) desde las 10:16 a las 11:45 horas, para la jornada diurna y para jornada nocturna desde las 22:00 hr. hasta las 22:55 del martes 30 de enero. Al respecto, se efectúa un examen de información:

Se observa que, en los receptores R1, R2 y R3, no se superó los límites máximos permisibles. La fuente de ruido es perceptible en todos los receptores, con baja intensidad en la medición diurna y nocturna, salvo el punto R1, donde se percibe actividad de la fuente a media intensidad. Los ruidos de fondo percibidos predominantes son: aves silvestres, actividades de vecinos y casas receptoras.

**Descripción del medio de prueba:** Ubicación de receptores para medición realizada ETFA "FISAM Fiscalizaciones Ambientales SpA".
