INFORME TÉCNICO DE FISCALIZACIÓN AMBIENTAL

Programa de Cumplimiento

LOS BATROS LINARES

DFZ-2024-17-VII-PC

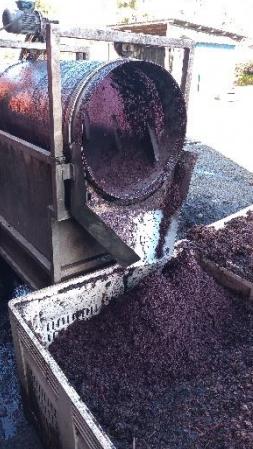
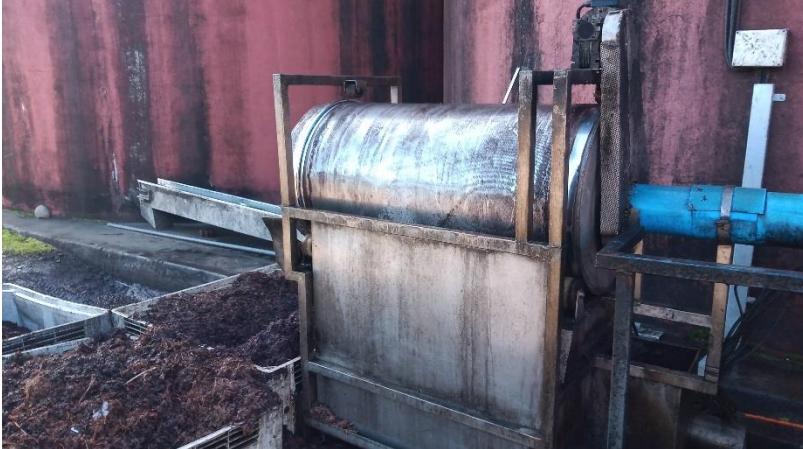
Fotografía 1 Fecha: 07-07-2022		Fotografía 2 Fecha: 07-07-2022		Descripción de medio de prueba: Filtro rotatorio en operación, instalado sobre nivel de suelo, en losa de hormigón. (Acción N°1)			
Descripción de medio de prueba: Filtro rotatorio en operación, instalado sobre nivel de suelo, en losa de hormigón. (Acción N°1)			Descripción de medio de prueba: Filtro rotatorio en operación, instalado sobre nivel de suelo, en losa de hormigón. (Acción N°1)

Nº	Acción	Tipo de Acción	Plazo de ejecución	Indicador de cumplimiento	Medios de verificación	Resultados de la Fiscalización
1	Habilitación del filtro rotatorio (filtro parabólico), manteniendo este siempre operativo.	Ejecutada	15-05-2018	<ul style="list-style-type: none"> Filtro rotatorio en operación. Separación de los sólidos mayores a 2 mm presentes en el RIL. 	Informe de trabajo realizado y fotografías del equipo de filtración en operación.	<p>Según lo informado en el Reporte inicial (Anexo N°1), cargado en el SPDC con fecha 07 de julio del 2022:</p> <p>i. El Titular presenta un Informe de trabajo dando cuenta de lo siguiente:</p> <ol style="list-style-type: none"> Se confeccionó una loza para la instalación del filtro rotatorio; Junto a la loza, se habilitaron las conexiones eléctricas e hidráulicas; Puesta en operación. <p>ii. Se presentan fotografías de fecha 23 de febrero del 2021 que dan cuenta de la instalación del equipo.</p> <p>iii. Se presentan fotografías de fecha 07 de julio del 2022, con el equipo en operación.</p>

Se concluye que los registros proporcionados dan cuenta de la implementación de la acción.
2	Implementación del sistema de neutralización.	Ejecutada	30-06-2018	<ul style="list-style-type: none"> • Sistema de neutralización en operación. • Registro de pH con evidencia del RIL neutralizado 	<p>Informe de trabajo realizado y fotografías del sistema de neutralización en operación.</p>	<p>Según lo informado en el Reporte inicial (Anexo N°2), cargado en el SPDC con fecha 07 de julio del 2022:</p> <p>i. El Titular presenta un Informe de trabajo dando cuenta de lo siguiente:</p> <ol style="list-style-type: none"> a. Se adquirieron los componentes del sistema; b. Se instalaron los equipos y componentes; c. Se realizaron las conexiones eléctricas e hidráulicas; d. Se puso en operación el sistema. <p>ii. Se presentan fotografías de fecha 23 de febrero del 2021 que dan cuenta de la instalación del equipo de neutralización, que incluye un controlador y 2 bombas dosificadoras. Junto a lo anterior, la instalación de estanques para la preparación de soluciones.</p> <p>iii. Se presentan fotografías de fecha 07 de julio del 2022, con el sistema instalado.</p> <p>Los registros proporcionados dan cuenta de la instalación del sistema de neutralización, pero no de la operación de este, ya que no se presentan verificadores que den cuenta de registros de pH con evidencia de neutralización de RILs.</p>

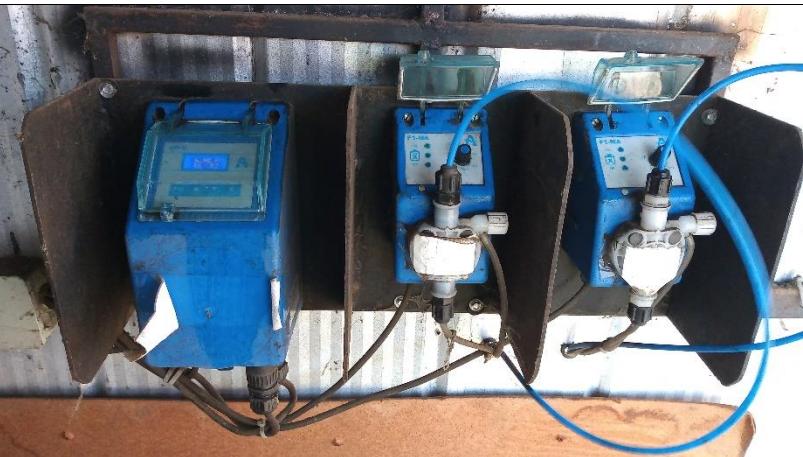
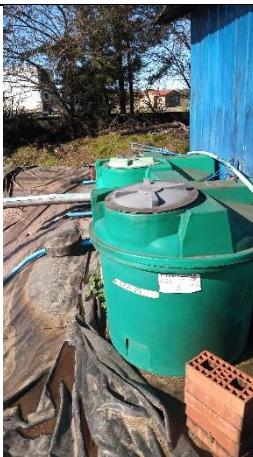
Fotografía 3. Fecha: 07-07-2022		Fotografía 4. Fecha: 07-07-2022		Descripción de medio de prueba: Equipos del sistema de neutralización que incluyen controlador con sensor y bombas dosificadoras de soluciones básica y ácida. (Acción N°2)			
Descripción de medio de prueba: Equipos del sistema de neutralización que incluyen controlador con sensor y bombas dosificadoras de soluciones básica y ácida. (Acción N°2)			Descripción de medio de prueba: Estanques de almacenamiento de soluciones básica y ácida. (Acción N°2)

Por lo tanto, se concluye que la acción fue implementada parcialmente.
3	Implementación de un sistema de oxigenación al interior del tanque de acumulación de RILes, que se encuentra en la bodega de vinos.	Ejecutada	30-06-2018	<ul style="list-style-type: none"> • Sistema de oxigenación operando al interior del tanque de acumulación. 	<p>Informe de trabajo realizado y fotografías del equipo de oxigenación en operación y de los difusores distribuyendo el aire al interior del tanque.</p>	<p>Según lo informado en el Reporte inicial (Anexo N°3), cargado en el SPDC con fecha 07 de julio del 2022:</p> <p>i. El Titular presenta un Informe de trabajo indicando lo siguiente:</p> <ol style="list-style-type: none"> a. Se adquirió un equipo soplador de 3 HP; b. Se adquirieron difusores para la distribución de aire al interior; c. Se instalaron los equipos; d. Se puso en marcha el sistema de aireación. <p>ii. Se presentan fotografías de fecha 23 de febrero del 2021 que dan cuenta de la instalación del equipo Soplador de aire para el tanque de acumulación de RILes. Se presentan fotografías de fecha 23 de febrero del 2021, que demuestran el funcionamiento de, al menos, 14 difusores instalados al interior del tanque, que permitirían la oxigenación al interior del tanque.</p> <p>iii. Se presentan fotografías de fecha 07 de julio del 2022, que demuestran el funcionamiento del sistema de aireación con RILes.</p> <p>Se concluye que los registros proporcionados dan cuenta de la implementación de la acción.</p>

Nº	Acción	Tipo de acción	Descripción Hallazgo
01	N°2 implementar sistema de neutralización.	Ejecutada parcialmente	De acuerdo con los antecedentes proporcionados por el Titular se concluye la instalación de un sistema de neutralización, pero no se provee evidencia de que este esté operando, ya que se definió como indicador que demuestra la operación, un registro de pH con evidencia del RIL neutralizado que no fue reportado.
02	N°4 supervisar, revisar y mantener constantemente la operación del sistema de tratamiento y disposición de RILes.	En ejecución	El Titular no presentó reportes que dieran cuenta de la ejecución de las acciones señaladas.
03	N°5 informar a la SMA los reportes y medios de verificación que acrediten la ejecución de las acciones comprometidas.	Por ejecutar	El Titular no presentó reportes que dieran cuenta de la ejecución de las acciones señaladas.
04	N°7 habilitar la zona de aplicación de RILes a suelo agrícola correspondiente a 3,5 hectáreas, con un sistema de riego tecnificado.	En ejecución	El Titular no presentó reportes que dieran cuenta de la ejecución de las acciones señaladas.

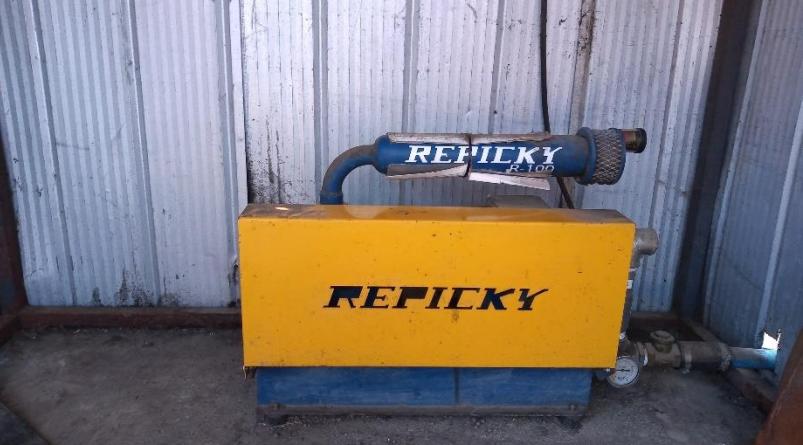
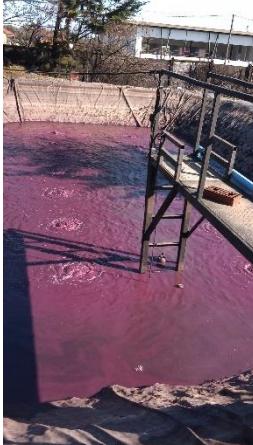
Fotografía 5. Fecha: 07-07-2022	Fotografía 6. Fecha: 07-07-2022
Descripción de medio de prueba: Instalación de sistema de aireación, equipo soplador de aire para el tanque de acumulación de RILES. (Acción N°3)	Descripción de medio de prueba: Sistema de aireación en operación, con surgimiento de aire por acción de difusores instalados al interior del tanque. (Acción N°3)
