INFORME TÉCNICO DE FISCALIZACIÓN AMBIENTAL

CES BOLADOS (RNA 110454)

DFZ-2023-2656-XI-RCA

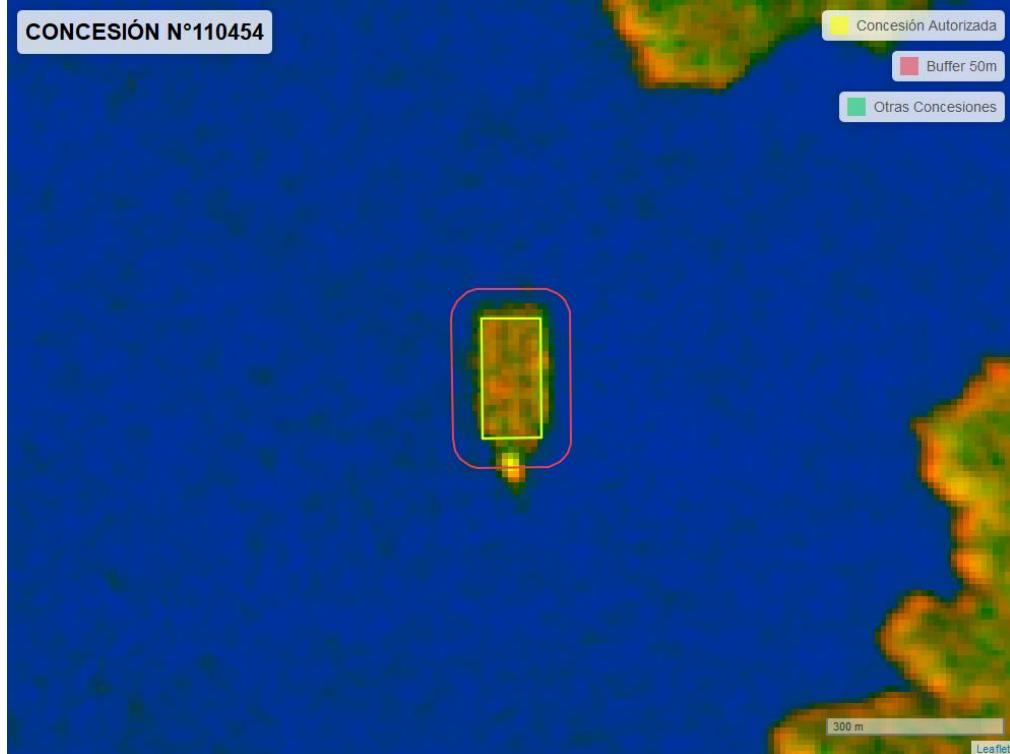
Figura 2. Imagen satelital del monitoreo realizado entre el 01/11/2022 y el 31/12/2022

- Entre el 01/11/2022 y el 31/12/2022 se identifica la presencia del módulo de cultivo ocupando toda el área autorizada de la concesión, por lo que se prevé que existen estructuras de apoyo fuera de esta. (Ver **Figura 2**)
- Entre el 01/03/2023 y el 30/04/2023 se identifica la presencia del módulo de cultivo ocupando toda el área autorizada de la concesión, por lo que se prevé que existen estructuras de apoyo fuera de esta. (Ver **Figura 3**)
- Entre el 01/07/2023 y el 31/08/2023 se identifica la presencia del módulo de cultivo ocupando toda el área autorizada de la concesión, por lo que se prevé que existen estructuras de apoyo fuera de esta. (Ver **Figura 4**)
