INFORME TÉCNICO DE FISCALIZACIÓN AMBIENTAL

DFZ-2024-1466-XIII-SRCA

NUEVA SUBESTACIÓN SECCIONADORA BAJA CORDILLERA – PUENTE ALTO

ABRIL 2024

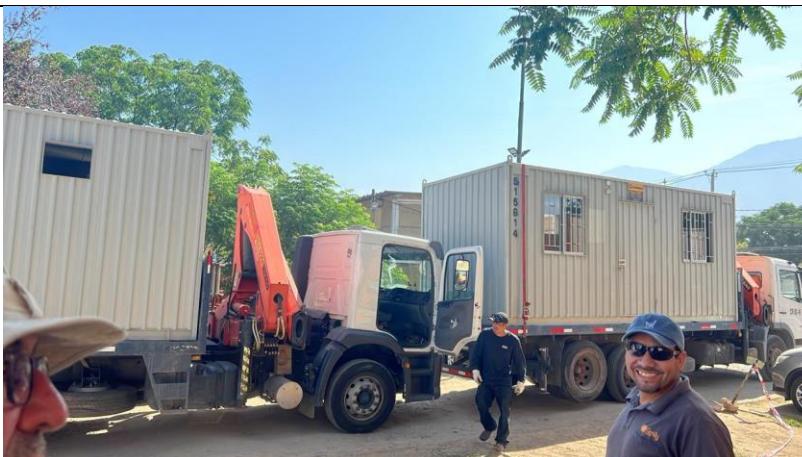
Imagen 3.	Fecha: enero de 2024.	Imagen 4.	Fecha: enero de 2024.
Descripción del medio de prueba: Camiones con containers. Fuente: Denuncia ID 154- XIII-2024		Descripción del medio de prueba: Camión en dirección al puente sobre el Canal Las Perdices Fuente: Denuncias ID 191-XIII-2024, 192-XIII-2024, 195-XIII-2024.

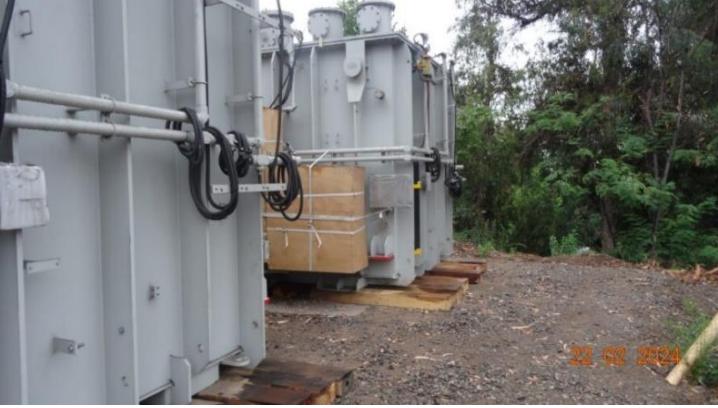
- c. Al interior del predio, en el punto de coordenadas 357375.87 m E, 6286286.03 m S se observó el lugar de almacenamiento de los dos (02) primeros autotransformadores (Fotografía 1), y luego a pie se visitó el almacenamiento de los otros dos (02) autotransformadores (Fotografía 2) en el punto de coordenadas 357341.54 m E, 6286402.23 m S, los cuales se encontraban sobre una base de madera y con algunas partes embaladas con terciado.

Fotografía 1.	Fecha: 22 de febrero de 2024.	Fotografía 2.	Fecha: 22 de febrero de 2024.
Descripción del medio de prueba: Acopio de autotransformadores N°1 y N°2.		Descripción del medio de prueba: Acopio de autotransformadores N°3 y N°4.

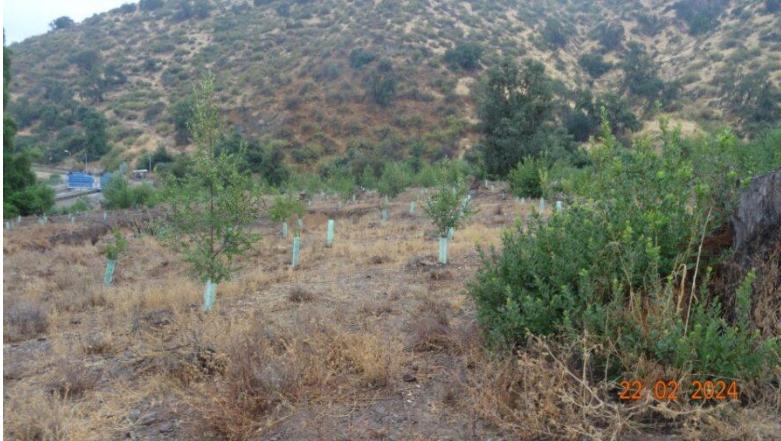
- d. Macarena Poblete comentó que en el lugar destinado a la subestación se realizó una reforestación por la Asociación de Canalistas del Maipo, actividad ejecutada en el predio anterior al proyecto (Fotografía 3), y que como proyecto tramitarán el Permiso Ambiental Sectorial (PAS) correspondiente a la corta de la vegetación. Además, se observó un botadero de material vegetal, utilizado por la Asociación de Canalistas del Maipo (Fotografía 4), según Macarena Poblete.

Fotografía 3.	Fecha: 22 de febrero de 2024.	Fotografía 4.	Fecha: 22 de febrero de 2024.
Descripción del medio de prueba: Reforestación por la Asociación de Canalistas del Maipo en área destinada a la Subestación.		Descripción del medio de prueba: Botadero de material vegetal de la Asociación de Canalistas del Maipo.

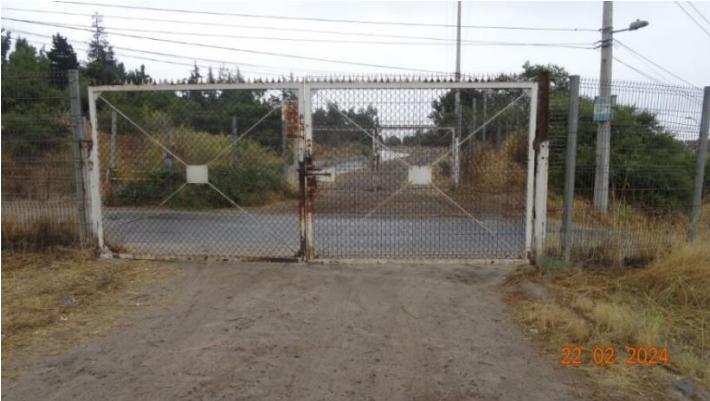
- f. Se observó en el camino un letrero que indica que el recinto es privado y de propiedad de la Sociedad del Canal del Maipo (Fotografía 8). Finalmente, se llegó hasta el portón colindante con Av. Diego Portales ubicado al final del predio (Fotografía 9). No se observó durante el recorrido por los caminos de tierra, actividades de extracción iniciadas en el área de la subestación, tala de árboles, instalación de faenas, habilitación de caminos, ni trabajadores dentro del predio del proyecto. No se observó durante el recorrido, actividades de limpieza, construcción de cierres perimetrales, despeje, nivelación del área de trabajo y montaje de las instalaciones temporales de apoyo. Tampoco a construcción de la subestación, y las líneas eléctricas. Durante el recorrido, se observó los 4 autotransformadoras sellados (Fotografía 1 y 2), y reforestación asociados a Permiso Ambiental Sectorial tramitado por Central Hidroeléctrica La Florida (Fotografía 3). Los caminos de ingreso son caminos de tierra que están habilitados por ser un predio de tránsito de Central hidroeléctrica La Florida (Fotografía 8).

Fotografía 9.	Fecha: 22 de febrero de 2024.	Fotografía 10.	Fecha: 22 de febrero de 2024.																																																												
Descripción del medio de prueba: Portón ingreso a Central Hidroeléctrica La Florida por Av. Diego Portales. Vía de acceso de los camiones con los autotransformadores.		Descripción del medio de prueba: Puente sobre el Canal Las Perdices.

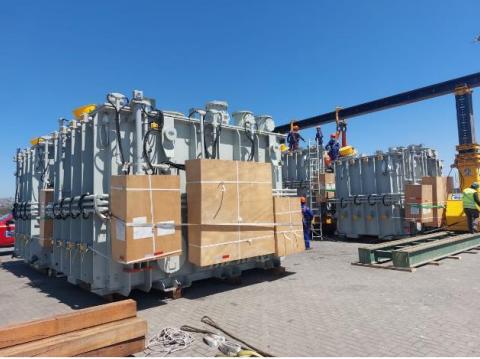
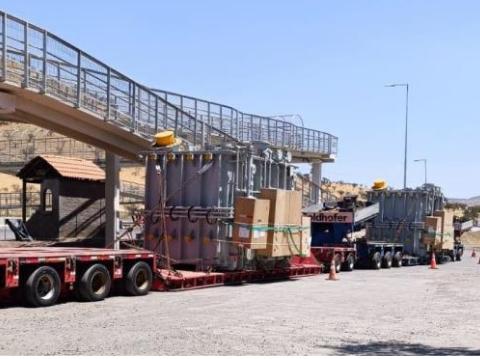
- f. El titular señaló que la llegada de los cuatro (04) autotransformadoras al Puerto de San Antonio se hizo efectiva el 20 de diciembre de 2023. Posterior de la llegada de puerto se inició un proceso de solicitudes de permisos para el tránsito por caminos de tuición de Dirección de Vialidad, permisos que se vieron retrasados por ser término de año. El transporte se inicia la semana del 8 de enero 2024, para mover dos (02) de los cuatro (04) autotransformadores.

Imagen 6.	Fecha: enero de 2024.	Imagen 7.	Fecha: 12 de enero de 2024.
Descripción del medio de prueba: Autotransformadores en el Puerto de San Antonio. Fuente: Antecedentes entregados por el titular el 29 de enero de 2024, en respuesta a solicitud de antecedentes realizada a través de la Res. Exenta N°73/2024 (Anexo 5).		Descripción del medio de prueba: Convoy en la localidad de Rungue esperando la escolta de Carabineros. Fuente: Antecedentes entregados por el titular el 29 de enero de 2024, en respuesta a solicitud de antecedentes realizada a través de la Res. Exenta N°73/2024 (Anexo 5).

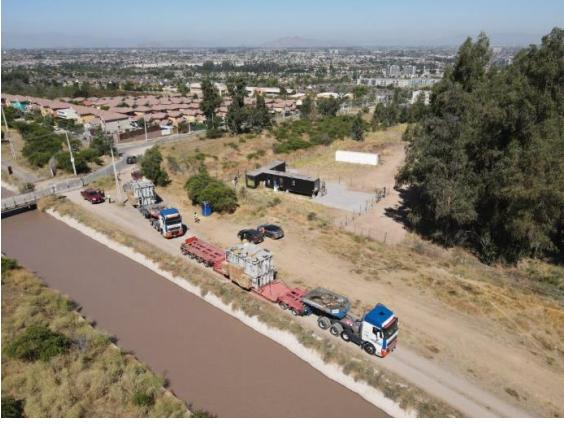
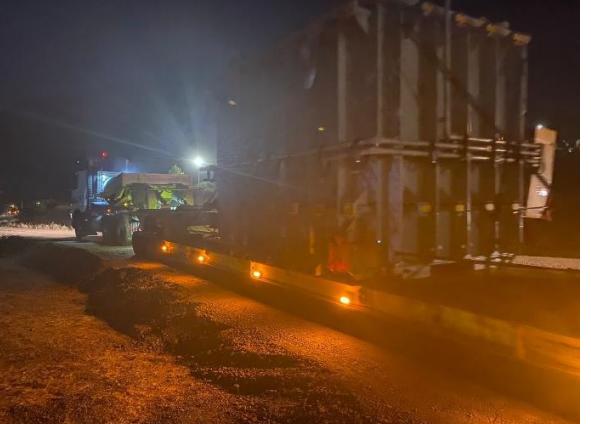
Imagen 8.	Fecha: 16 de enero de 2024.	Imagen 9.	Fecha: 15 de enero de 2024.
Descripción del medio de prueba: Llegada de los autotransformadores al predio del proyecto. Fuente: Antecedentes entregados por el titular el 29 de febrero de 2024, en respuesta a solicitud de antecedentes. (Anexo 6).		Descripción del medio de prueba: Convoy trasladándose a predio del proyecto, de madrugada. Fuente: Antecedentes entregados por el titular el 29 de febrero de 2024, en respuesta a solicitud de antecedentes. (Anexo 6).

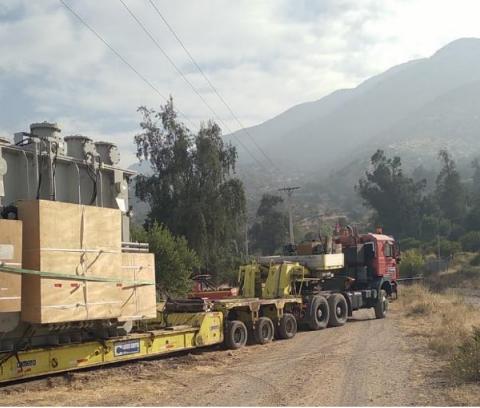
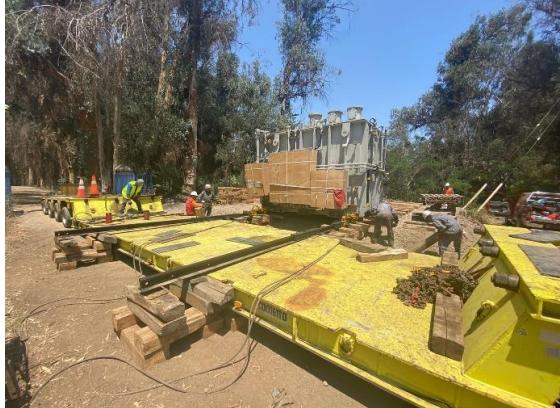
Imagen 10. Descripción del medio de prueba: Movimientos de autotransformadores N°3 y N°4 en predio del proyecto. Fuente: Antecedentes entregados por el titular el 29 de febrero de 2024, en respuesta a solicitud de antecedentes (Anexo 6).	Fecha: enero de 2024.	Imagen 11. Descripción del medio de prueba: Descarga de autotransformador N°3 Fuente: Antecedentes entregados por el titular el 29 de febrero de 2024, en respuesta a solicitud de antecedentes. (Anexo 6).	Fecha: enero de 2024.

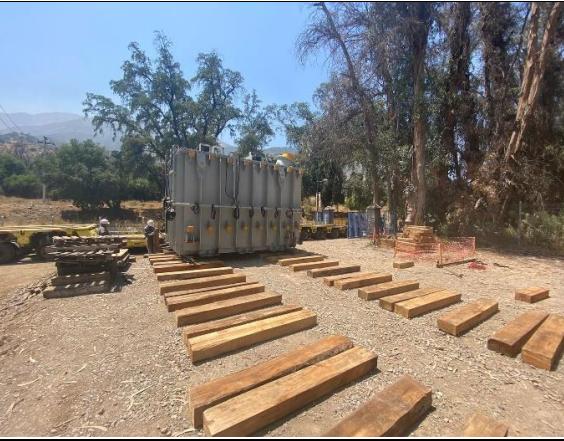
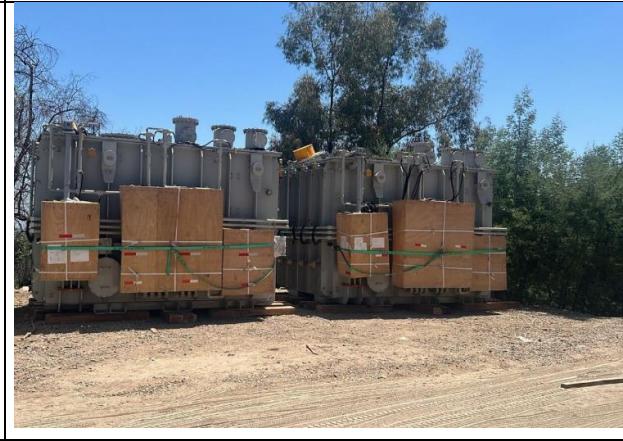
Imagen 12. Descripción del medio de prueba: Descarga de autotransformador N°3. Fuente: Antecedentes entregados por el titular el 29 de febrero de 2024, en respuesta a solicitud de antecedentes. (Anexo 6).	Fecha: enero de 2024.	Imagen 13. Descripción del medio de prueba: Autotransformadores N°1 y N°2 acopiadados en punto de acopio 2. Fuente: Antecedentes entregados por el titular el 29 de febrero de 2024, en respuesta a solicitud de antecedentes (Anexo 6).	Fecha: enero de 2024.

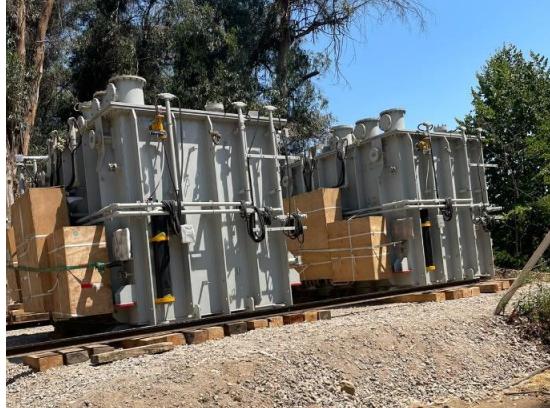
Imagen 14.	Fecha: enero de 2024.
<p>Descripción del medio de prueba: Autotransformadores N°3 y N°4 acopiados. Fuente: Antecedentes entregados por el titular el 29 de febrero de 2024, en respuesta a solicitud de antecedentes (Anexo 6).</p>
