## INFORME TÉCNICO DE FISCALIZACIÓN AMBIENTAL

Requerimiento de Ingreso al SEIA

“POZO ALTO BONITO - CONSTRUCTORA RIO NEGRO”

DFZ-2024-867-X-SRCA

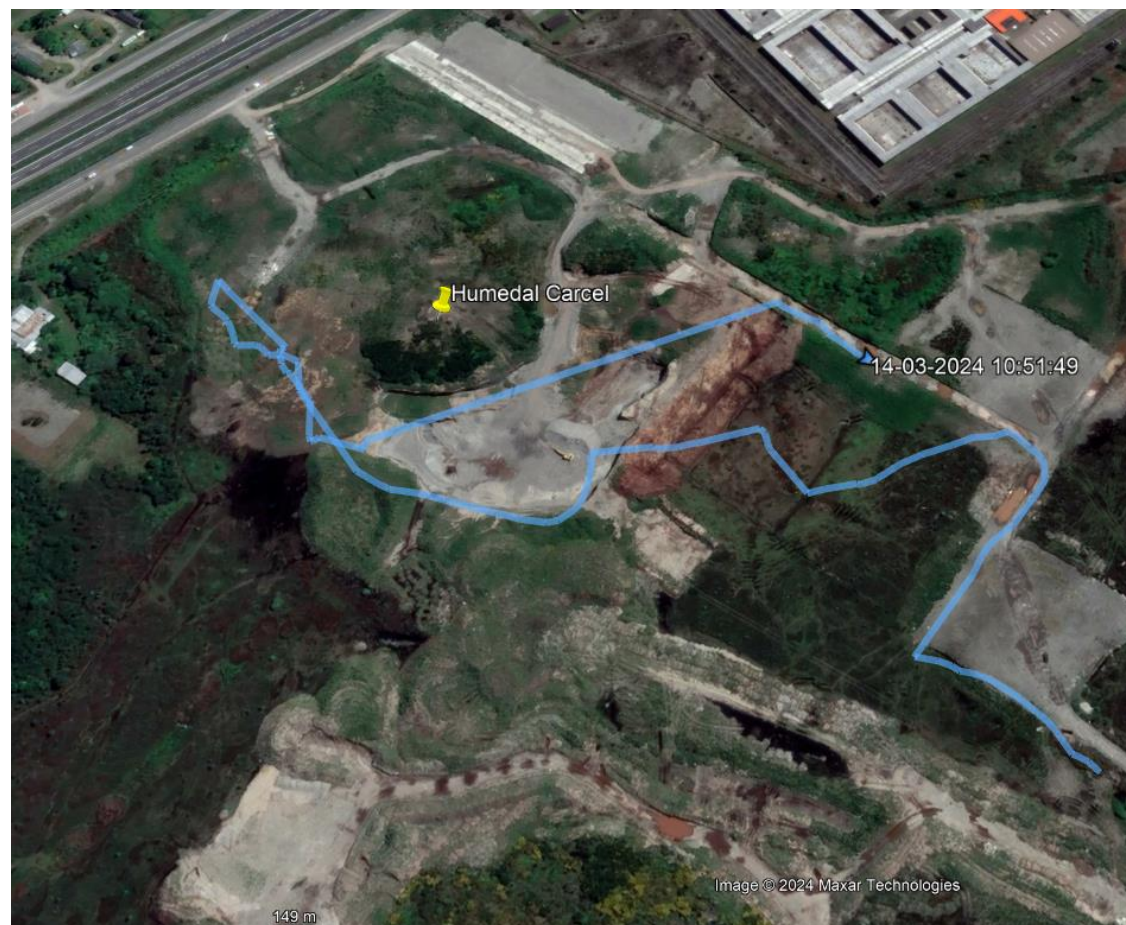
### 3.3.2 Figura 2. Recorrido.

Línea azul, indica el recorrido realizado el día 14 de marzo de 2024. (Fuente: Elaboración propia en base a Google Earth Pro).

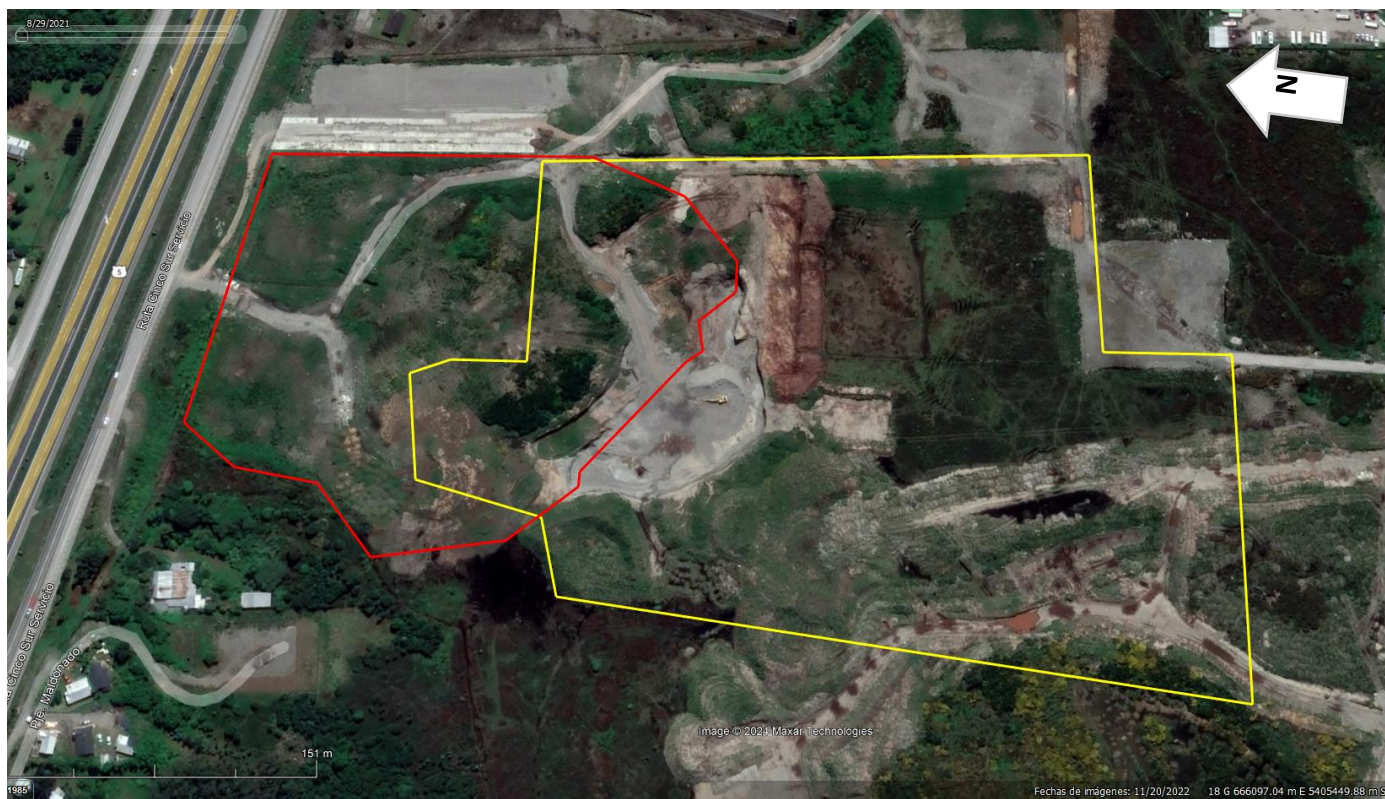
**Figura 5.**

**Descripción del medio de prueba:** Polígono rojo indica al área definida por CRN para faenas de nivelación del terreno (según Figura 4), equivalentes a 4,15 has, y en amarillo el área del humedal, de 8,35 has, observando la superposición con el humedal.

- C. En complemento a la respuesta anterior, el día 02 de abril, y mediante correo electrónico, la empresa presentó ortofoto aérea (y anexos respectivos), la que fue levantada el 28 de marzo por CRN en el predio (Figura 4). En dicho plano, la empresa detalla que el área a intervenir por ella, corresponde a cerca de 4.15 has, y un perímetro de 790 m (Figura 5).

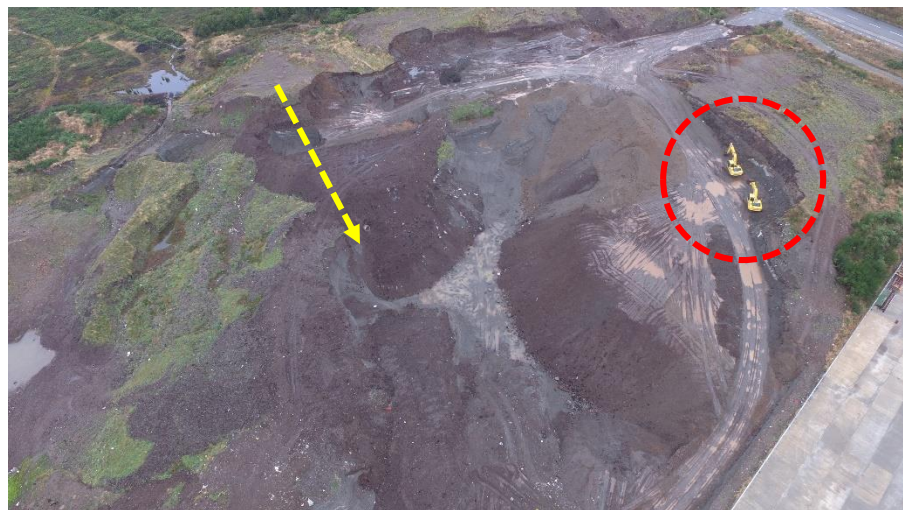
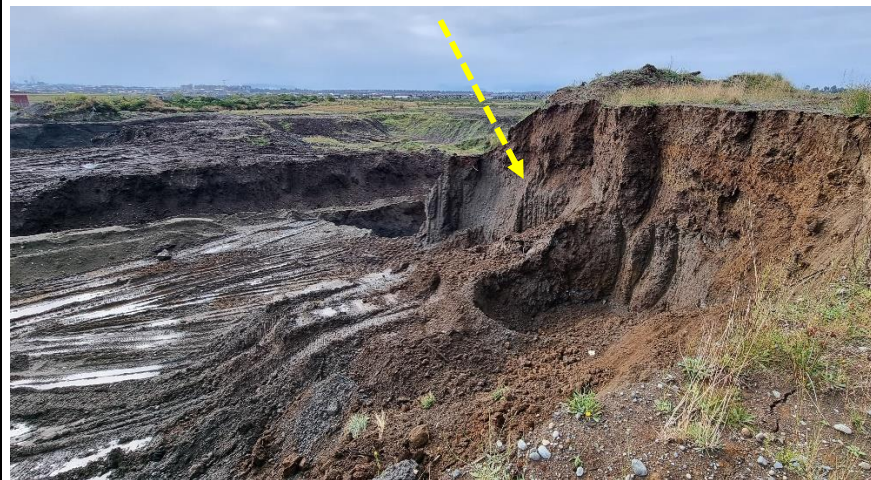
**Fotografía 1.**

**Descripción del medio de prueba:** Vista general a las excavaciones del predio donde trabaja CRN.
