## INFORME TÉCNICO DE FISCALIZACIÓN AMBIENTAL

### TALLER DE REDES BADINOTTI

**DFZ-2023-3115-XI-RCA**

**DICIEMBRE 2023**

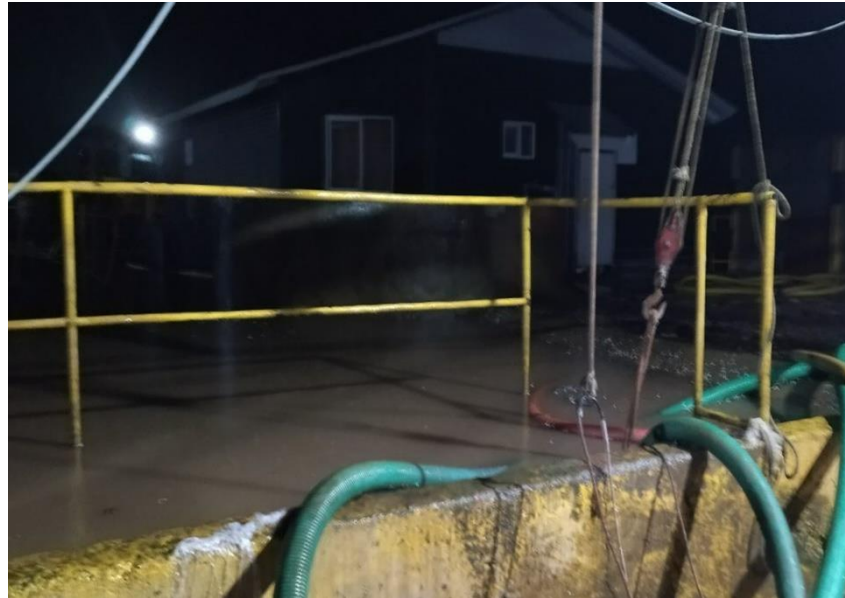
**Fotografía 2**

**Descripción del medio de prueba:** Vista de la loza del patio. La fotografía se tomó desde el interior de la planta de tratamiento de riles. Se observa gran acumulación de riles producto de la caída de aguas lluvias.

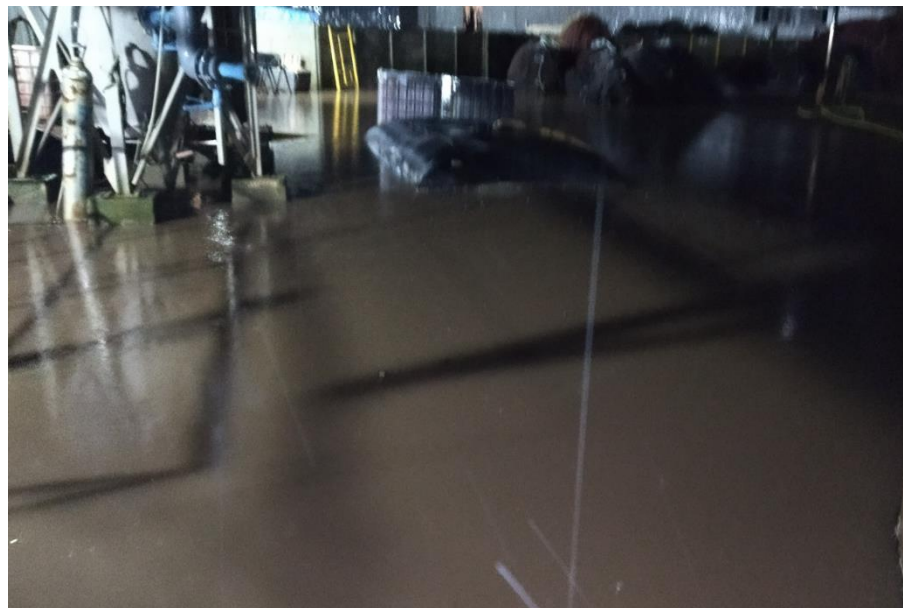
**Fotografía 3**

**Descripción del medio de prueba:** Vista de la loza de redes sucias. Gran acumulación de riles producto de la caída de aguas lluvias el día 07 y 08 de junio 2023

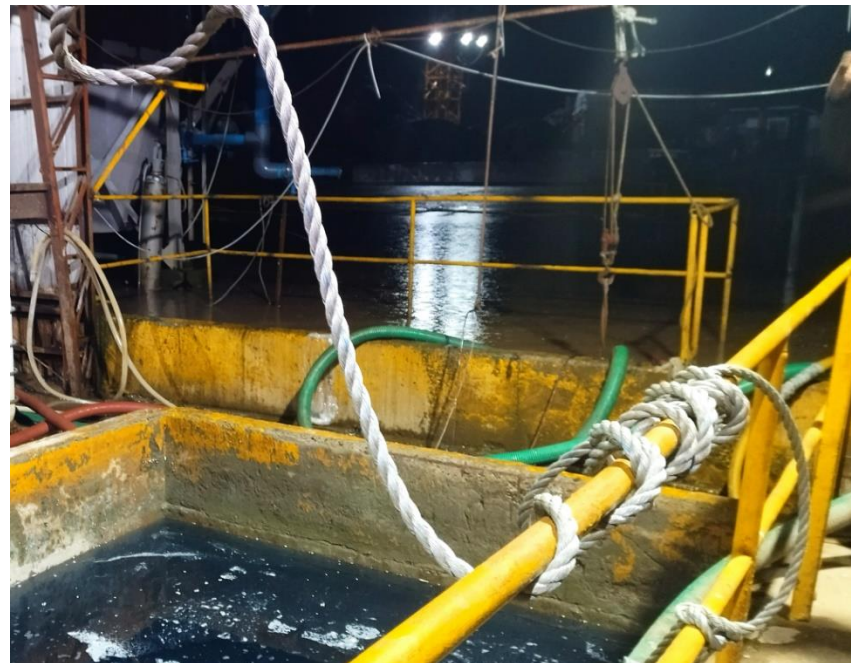
**Fotografía 4**

**Descripción del medio de prueba:** Otra Vista de la loza del patio. La fotografía se tomó desde el interior de la planta de tratamiento de riles. Se observa gran acumulación de riles producto de la caída de aguas lluvias.

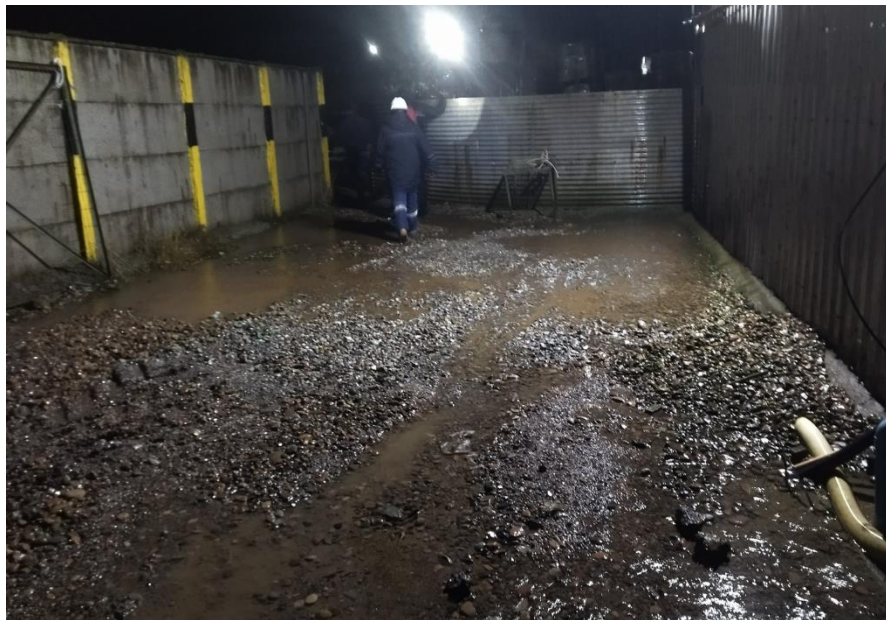
**Fotografía 5**

Se constató que los riles contenidos en la losa de redes sucias no son conducidos íntegramente a la planta de Riles o al estanque australiano de acumulación siendo dispuestos en un lugar distinto al punto aprobado en el río El Salto. El agua acumulada por sobre el nivel de rebalse escurre por gravedad por un costado de la planta de riles hacia terreno aledaño y que pertenece a las dependencias de la planta de lavado de redes (Fotografías 5, 6, 7 y 8) . En la inspección se constató una canalización desde la base del estanque australiano hacia el predio ubicado al costado, para facilitar la evacuación de riles y líquidos acumulados.

**Descripción del medio de prueba:** Esguerrimiento de riles provenientes de la loza de redes sucias, por un costado de la planta de riles

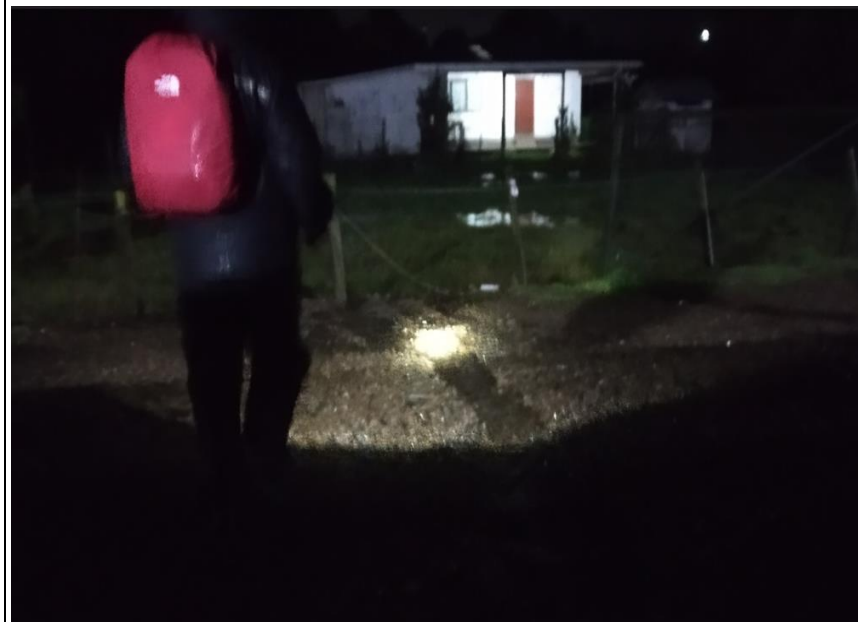
**Fotografía 6**

**Descripción del medio de prueba:** Se observa una pequeña canalización de los riles provenientes de la loza de cemento de redes sucias de la planta, hacia terreno ubicado dentro de la propiedad donde finalmente se infiltra.

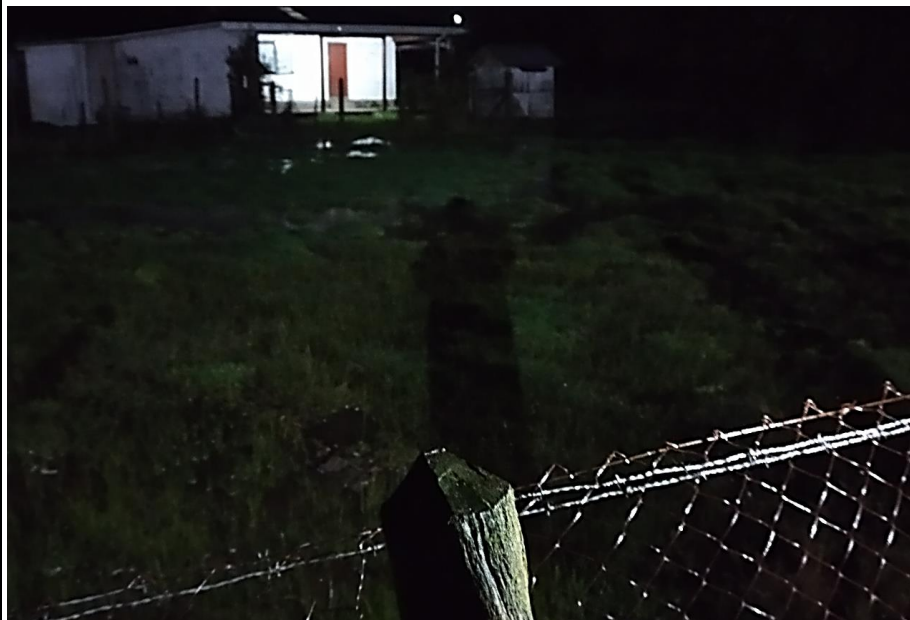
**Fotografía 7**

**Descripción del medio de prueba:** Fotografía del terreno donde se infiltran los riles provenientes de la loza de redes sucias de la planta de lavado de redes. La casa que se observa es parte de las dependencias de la empresa.

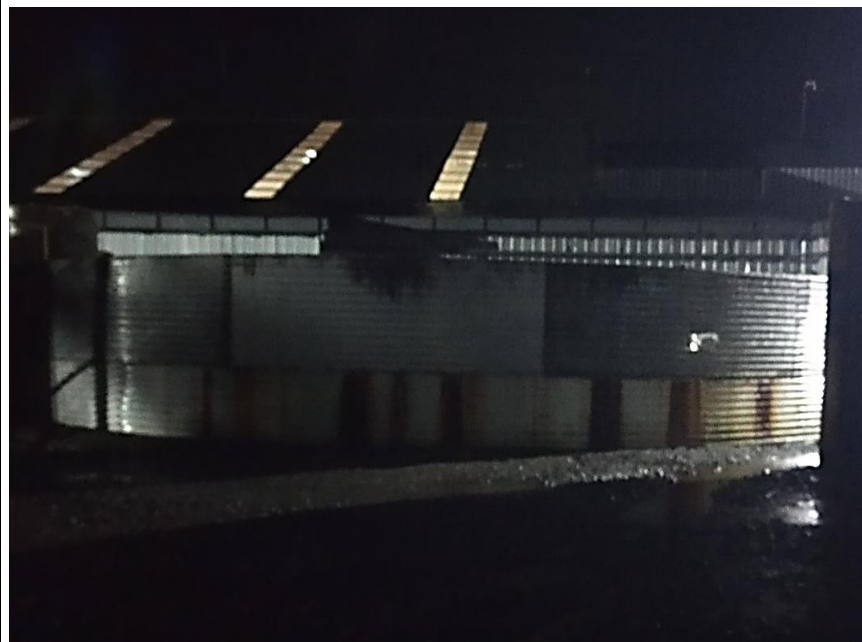
**Fotografía 8**

Con respecto al estanque australiano, su construcción y operación fue informada al SEA Región de Aysén por el titular, este organismo mediante Res. Ex. N°217/14.06.2012 (Anexo 3) resuelve favorablemente sobre modificaciones en cambio en la construcción, operación y abastecimiento de aguas del proyecto “Modificación Declaración de Impacto Ambiental taller de redes Vargas y Vargas limitada”, las cuales quedan incorporadas a RCA N°530/2009.

**Descripción del medio de prueba:** Fotografía del estanque australiano de acumulación de riles, ubicado detrás de la planta de tratamiento de Riles y que sirve de respaldo ante aumento de volumen de los mismos ante eventos de altas pluviosidad
