INFORME TÉCNICO DE FISCALIZACIÓN AMBIENTAL

DFZ-2024-1545-XIV-SRCA

Fundo Las Camelias SPA

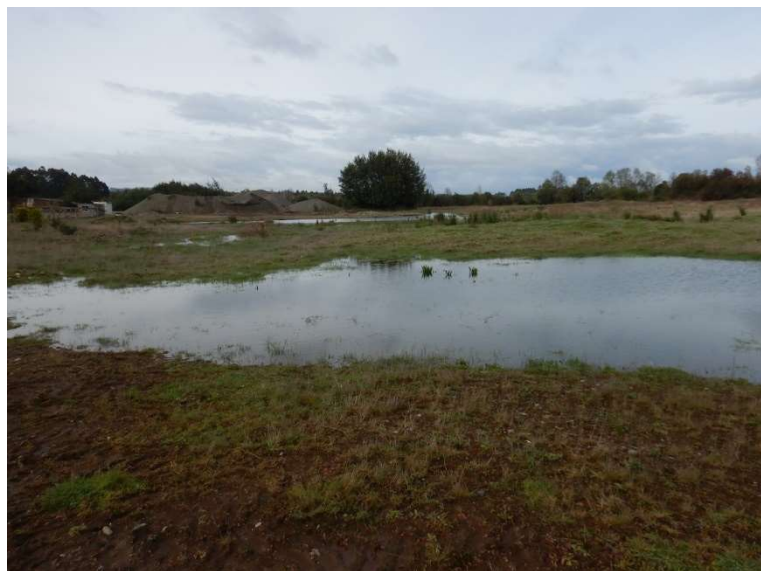
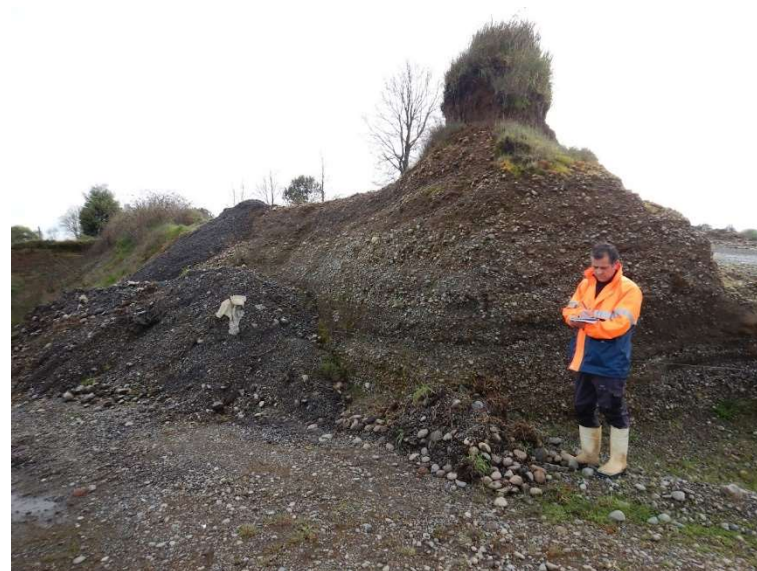
Fotografía 1.		Fecha: 12 de septiembre 2023		Fotografía 1.		Fecha: 12 de septiembre 2023	
Coordenadas UTM DATUM WGS84 HUSO 18		Norte: 5621695	Este: 679484	Coordenadas DATUM WGS84 HUSO 18		Norte: 5621700	Este: 679500
Descripción del medio de prueba: Zona Oeste a la entra del fundo, se aprecia inundaciones del terreno ya explotado, rol 320-410.				Descripción del medio de prueba: Punto de referencia del nivel de suelo original y lo explotado por el fundo, altura por sobre los 3 metros.

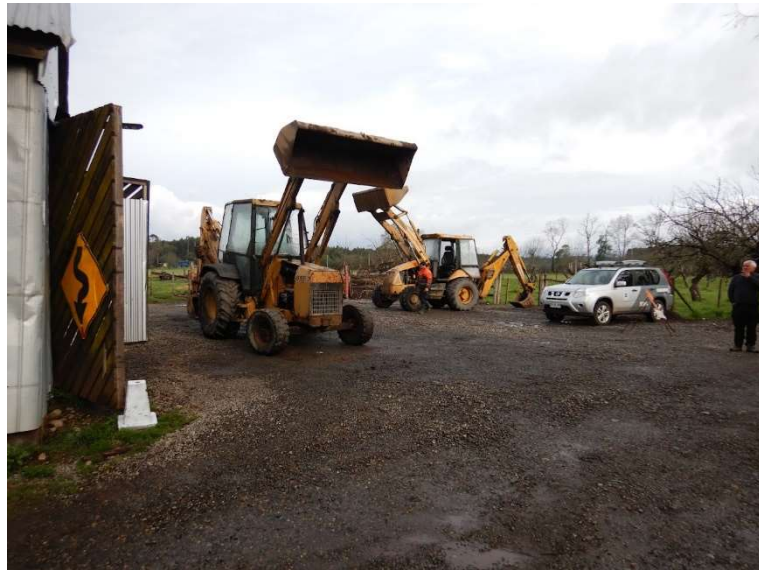
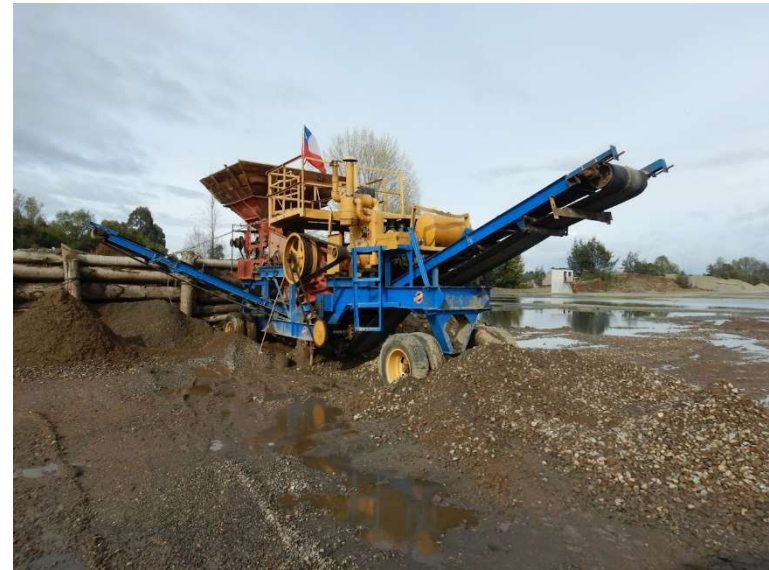
Fotografía 3.		Fecha: 12 de septiembre 2023		Fotografía 4.		Fecha: 12 de septiembre 2023	
Coordenadas UTM DATUM WGS84 HUSO 18	Norte: 5621950	Este: 679472		Coordenadas DATUM WGS84 HUSO 18	Norte: 5621700	Este: 679500	
Descripción del medio de prueba: Maquinarias presentes en la zona.				Descripción del medio de prueba: Maquina chancadora operativa de propiedad del fundo.

También se observa, y evidencia que la explotación de áridos continúa en el Fundo las Camelias, pues se observa maquinaria activa y operativa, como chancadora, retroexcavadoras, taller mecánico activo.

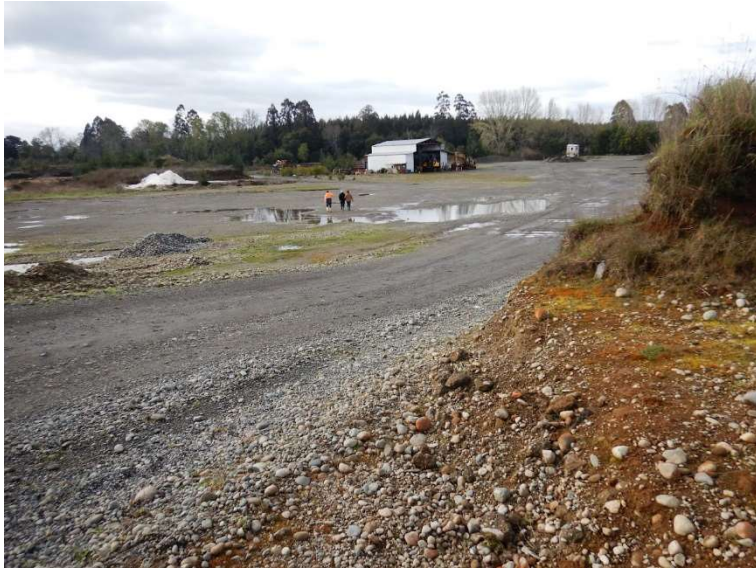
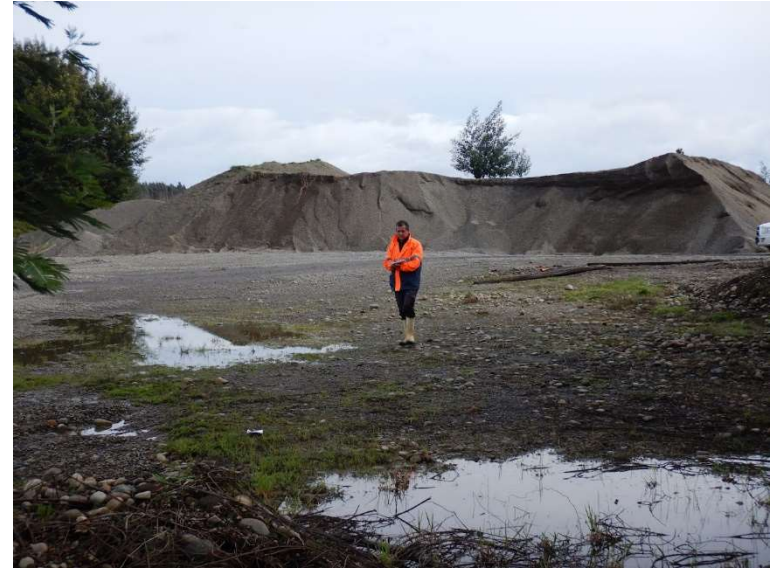
Fotografía 5.	Fecha: 12 de septiembre 2023		Fotografía 6.	Fecha: 12 de septiembre 2023	
Coordenadas UTM DATUM WGS84 HUSO 18	Norte: 5621718	Este: 679498	Coordenadas DATUM WGS84 HUSO 18	Norte: 5621488	Este: 679482
Descripción del medio de prueba: Vista general de zona extraída, fotografía desde nivel original, rol 320-298.			Descripción del medio de prueba: Acopio de material de descarte.
